## BISERICA — DEPOZIT STAMATINEȘTI

*Lilișor Ivancia*

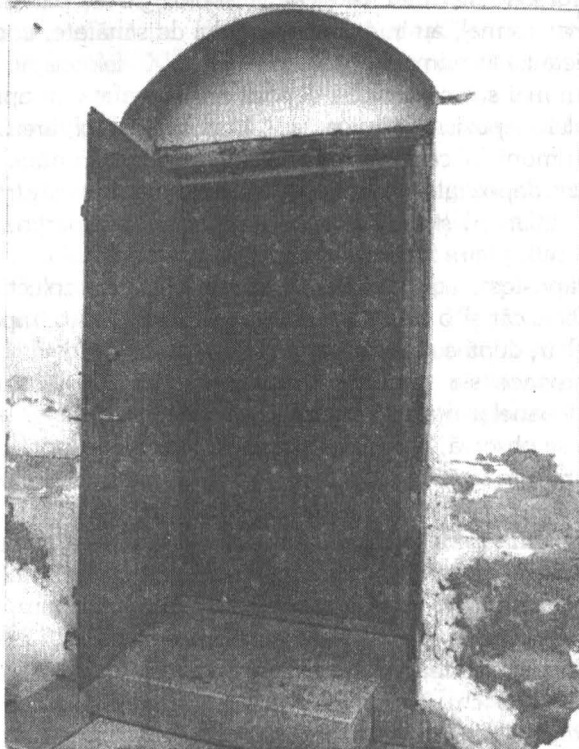
Foto 1

În vara anului 1980 s-au furat 9 icoane din incinta muzeului, fiind recuperate doar 4

S-a pătruns prin ușa muzeului. Pentru a asigura o securitate mai bună a obiectelor colecției, intrarea a fost dublată cu o ușă metalică, în așa fel existând 5 (cinci) rânduri de încuietori (lacăte) pe 2 (două) uși (foto nr. 1).

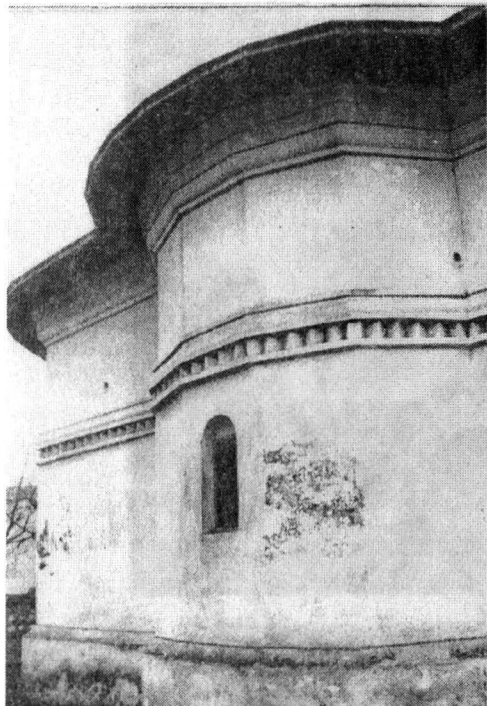
Foto 2

După restaurarea monumentului (1973), au rămas nerezolvate problemele legate de drenarea apei pluviale, încât aceasta căzând, în partea nordică, pe pereți, a reușit să macereze tencuiala și varul (foto 2).

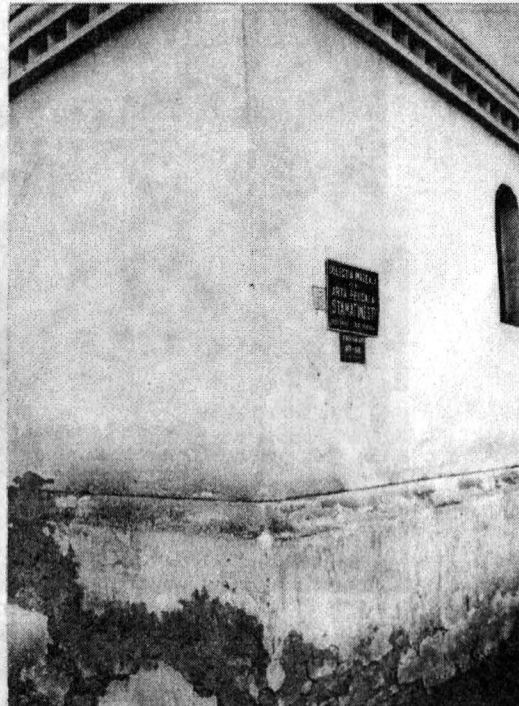
Foto 3

În foto 3, este vizibil fenomenul de macerare a tencuiei de la baza pereților, apa din sol urcând prin fenomenul de capilaritate.

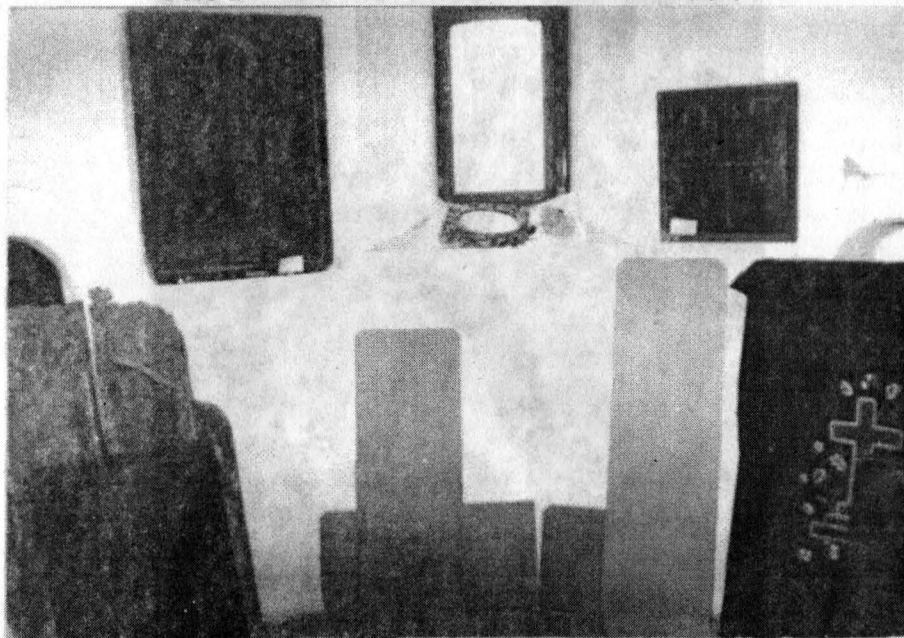
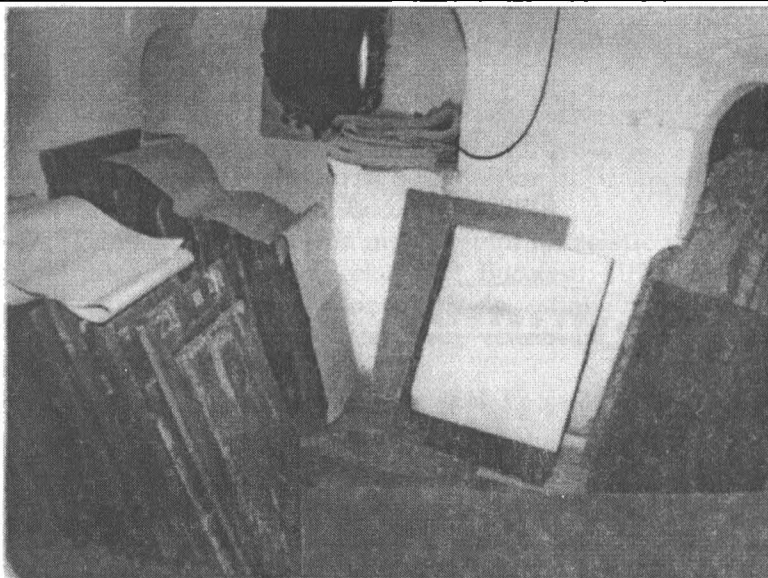
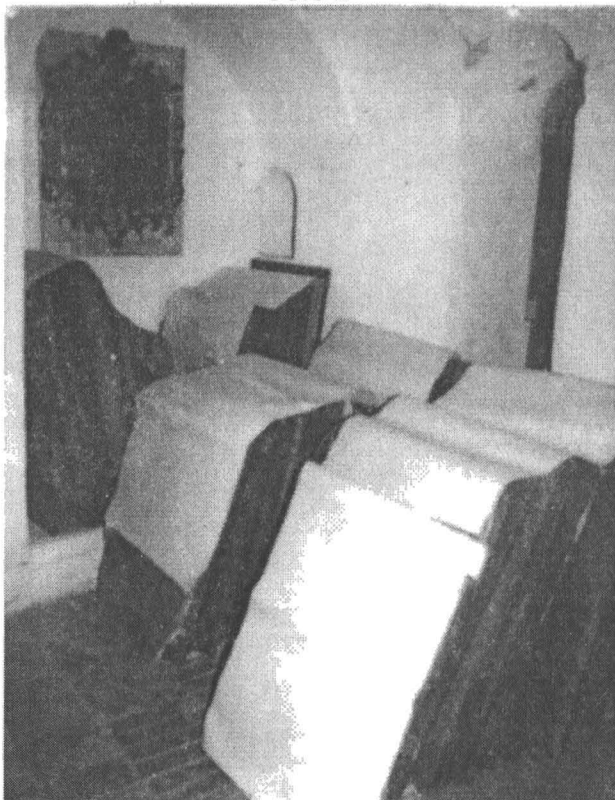
În altar sunt depozitate o parte din icoanele împărătești, (precum cărțile într-o vitrină pentru citirea titlurilor) și expuse o parte din obiecte aparținând colecției feudale (icoane expuse pe pereți, pietre funerare) — foto 4, 5 și 6.

De asemenea și în altar ar fi posibilă montarea, dacă nu a 2 rafturi lipite între ele, cel puțin numai a unuia, în care ar putea fi așezate cel puțin 20 de icoane.

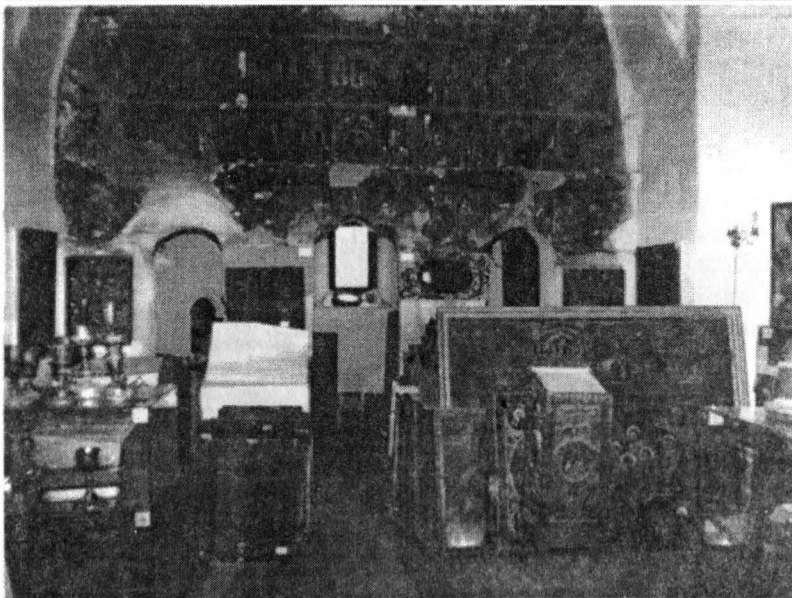
Foto 7

Naosul adăpostește atât vitrinele ce conțin obiectele colecției, icoanele expuse liber, piese de mobilier, cât și o altă parte, din icoanele pe lemn împărătești transferate, așezate ca cele din altar, după cum se observă din foto 7.

Revenind la icoanele împărătești (așezate așa cum am văzut în imaginile respective), consider că o rezolvare de moment a păstrării lor ar fi demontarea vitrinelor fostei colecții muzeale și montarea a cel puțin două rafturi 200×100×200 (H) cm cu câte 10 polițe distanțate la 20 cm (existente în fostul depozit), care ar rezolva problema depozitării a cel puțin jumătate din aceste icoane.

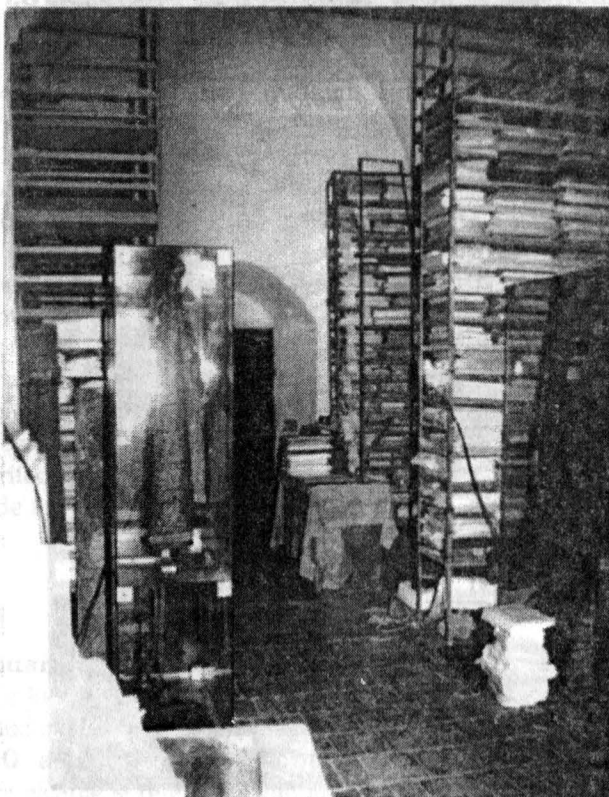
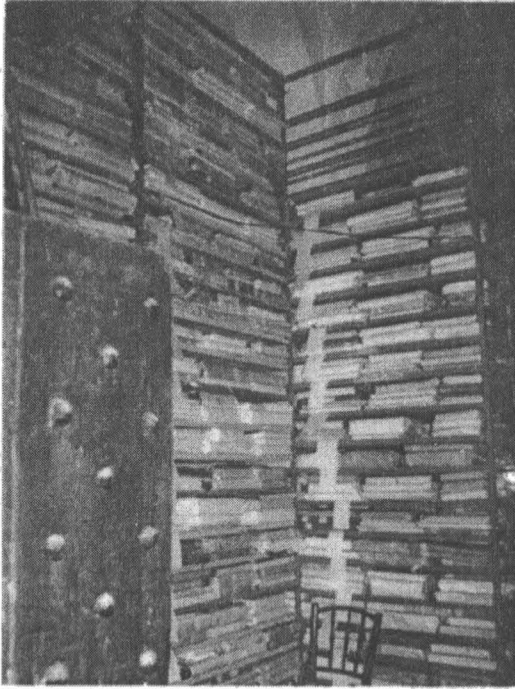
După cum se observă, cea mai mare parte a cărților (numărul lor fiind de 1577) a fost așezată pe rafturi (foto 8 ,9) câte 2-3 maximum, în poziție de repaus, și întocmindu-se listele de raft.

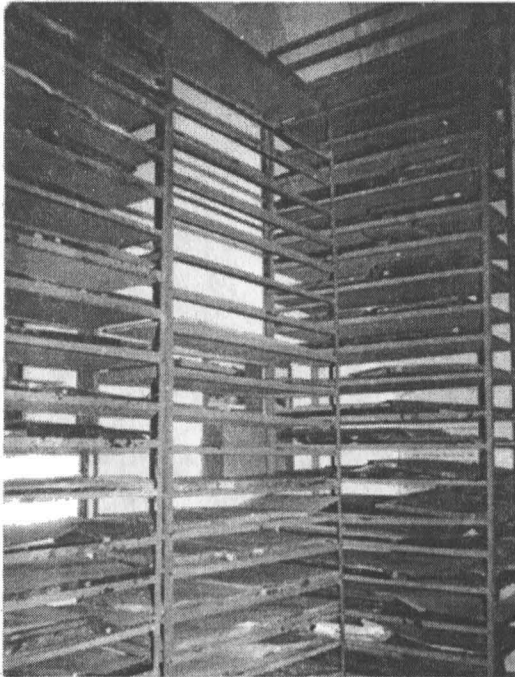
*Foto 10*

Icoanele pe lemn praznicare au fost așezate pe rafturi, în poziție orizontală (de odihnă), acoperite cu foiță, urmând să se întocmească și listele de raft (foto 10).
