RESTAURAREA UNUI CUPTOR DE ARS CERAMICĂ (SECOLUL AL IV-LEA D. HR.)

Sorina Parchirie

THE RESTORATION OF A 4th CENTURY A.D. POTTERY KILN

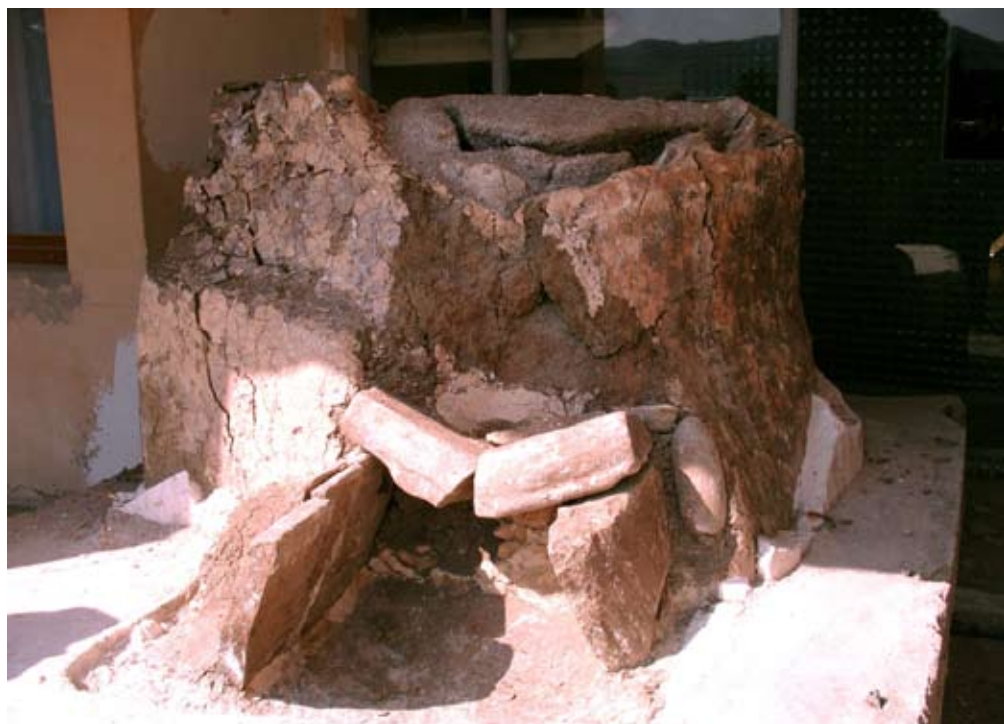
Datorită expunerii în aer liber capacul containerului a fost deteriorat, fapt ce a favorizat pătrunderea apei în interiorul lui. Aceasta a dus la creșterea umidității din container și piesa a fost distrusă în proporție de 60%, pereții prezentând crăpături verticale (*foto 4*).

Foto 4. Cuptorul înainte de restaurare, 2007

Asupra piesei s-a intervenit prin injectare cu lac Paraloid B 72, diluat în alcool etilic. Soluția a pătruns adânc în structura materialului, măbind rezistența pereților originali.

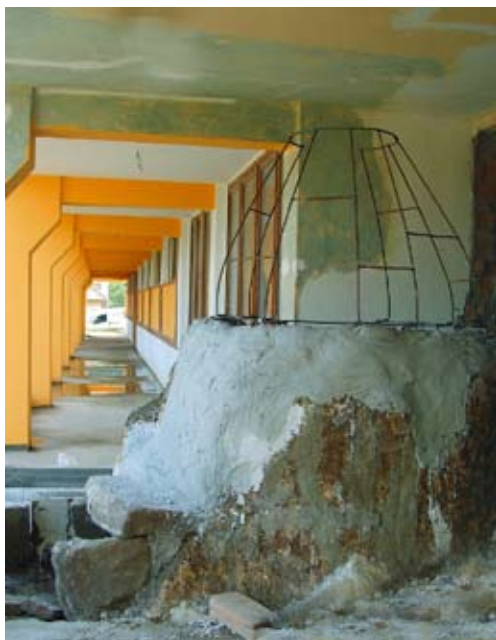
Foto 5. Cuptorul în timpul restaurării

După ce s-au stabilit dimensiunile reale ale cuptorului s-au fixat pe interior bare din oțel rezistent la coroziune (*foto 5*), îmbrăcate în pânză de sac, apoi s-a turnat un strat de gips pentru o mai bună consolidare. Partea superioară a piesei a fost refăcută în întregime (*foto 6*), după documentația oferită de d-nul arheolog dr. Baltag Gheorghe.

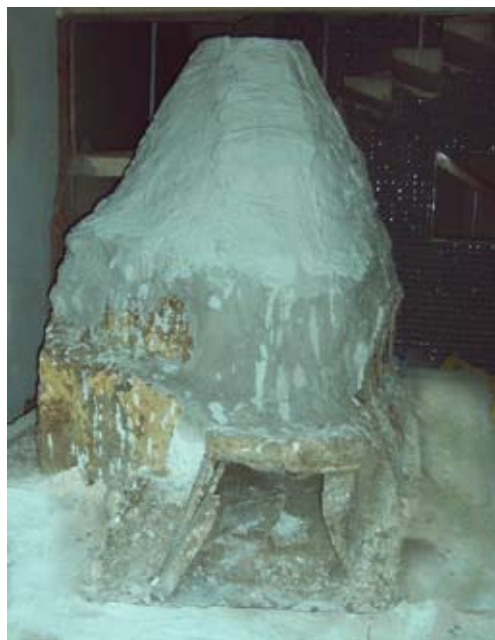
Foto 6. Cuptorul în timpul restaurării

În zonele restaurate, pe suprafața din gips, s-a aplicat un strat de pământ pentru refacerea texturii cuptorului. După redarea formei cuptorului, acesta a fost lăsat o perioadă de timp pentru uscare la temperatura ambientală.

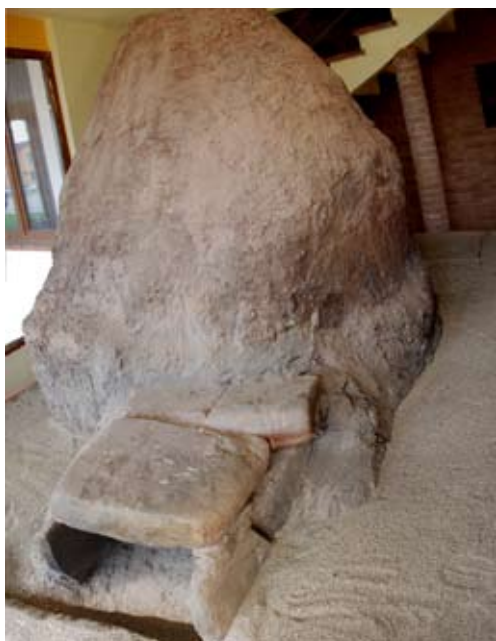
Foto 7. Cuptorul după restaurare

Integrarea cromatică a fost realizată cu culori tempera, într-o tonalitate apropiată cu originalul, iar conservarea cu lac Paraloid B 72, diluat în alcool etilic (*foto 7*).

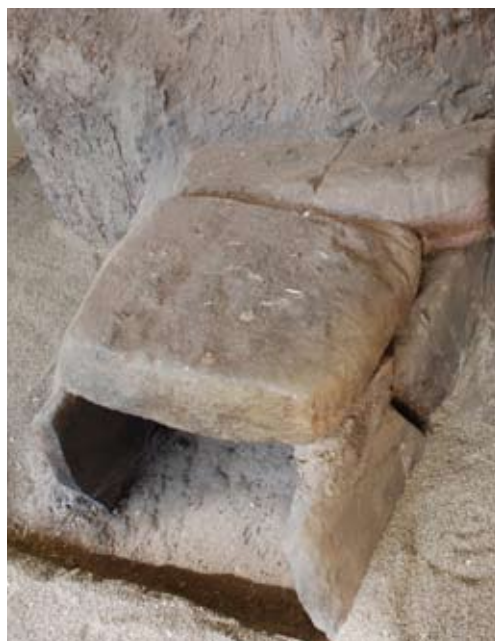
Foto 8. Gura cuptorului după restaurare (detaliu)

Gura cuptorului este formată din lespezi de gresie, care au fost curățate prin spălări succesive cu apă distilată pentru îndepărtarea depunerilor. Părțile lipsă au fost înlocuite cu lespezi din gresie (*foto 8*), iar apoi conservate cu lac Paraloid B 72, diluat în toluen. Placa grătar s-a păstrat în proporție de 70%, sub formă de fragmente (*foto 9*). Fragmentele au fost spălate cu apă distilată pentru îndepărtarea depunerilor, iar după uscarea la temperatura ambientală s-a trecut la identificarea și asamblarea lor cu aracet. Completarea părților lipsă s-a făcut cu gips (*foto 10*), iar apoi au fost integrate cromatic cu tempera și conservate cu lac Paraloid B 72, diluat în toluen.

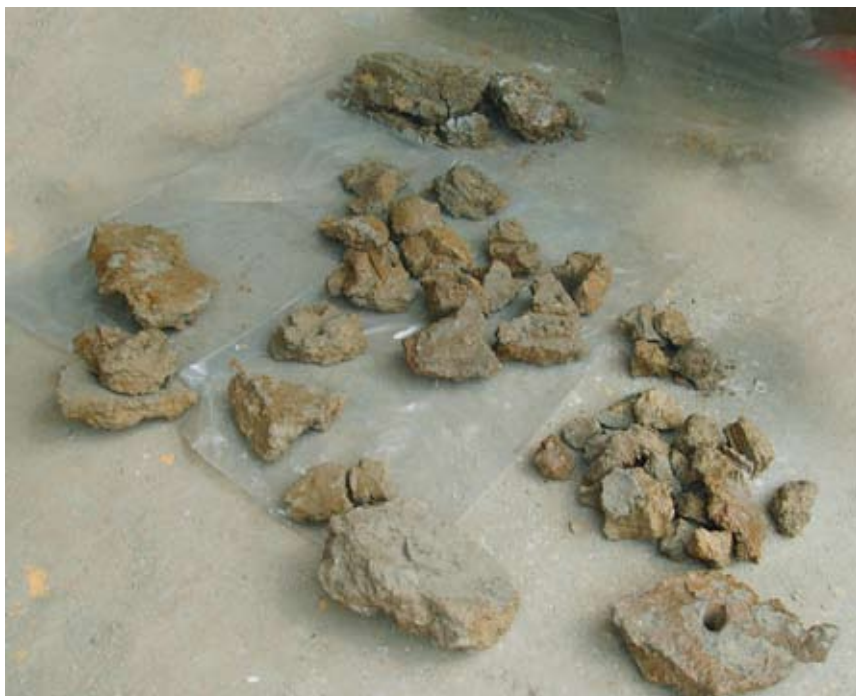
Foto 9. Fragmente din placa grătar, înainte de restaurare

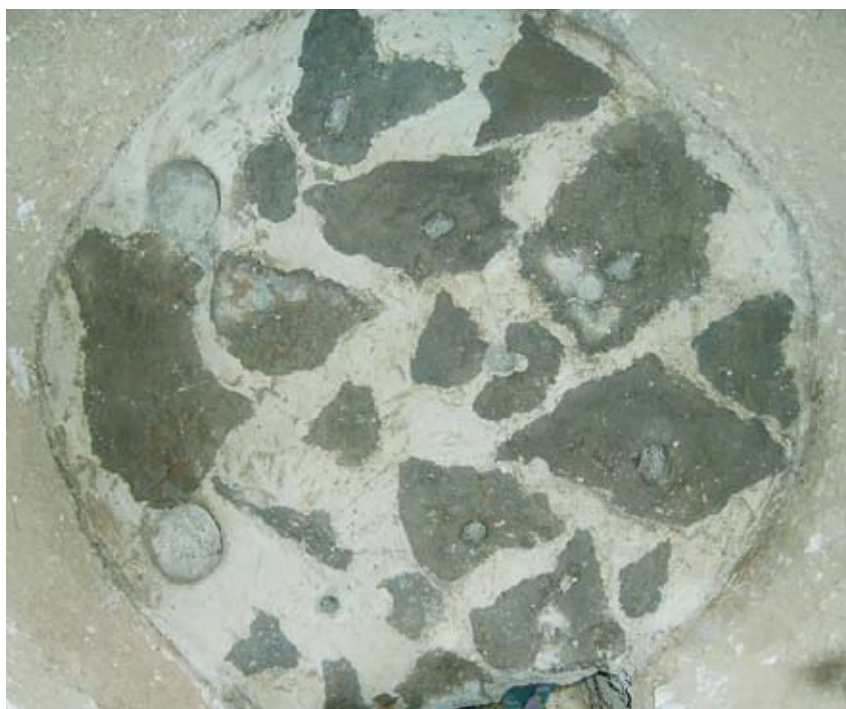
Foto 10. Placa grătar după restaurare
