## WORKSHOP DE RESTAURARE ICOANE PE STICLĂ

16 - 27 iunie 2014  
Centrul ASTRA pentru Patrimoniu

Catalog

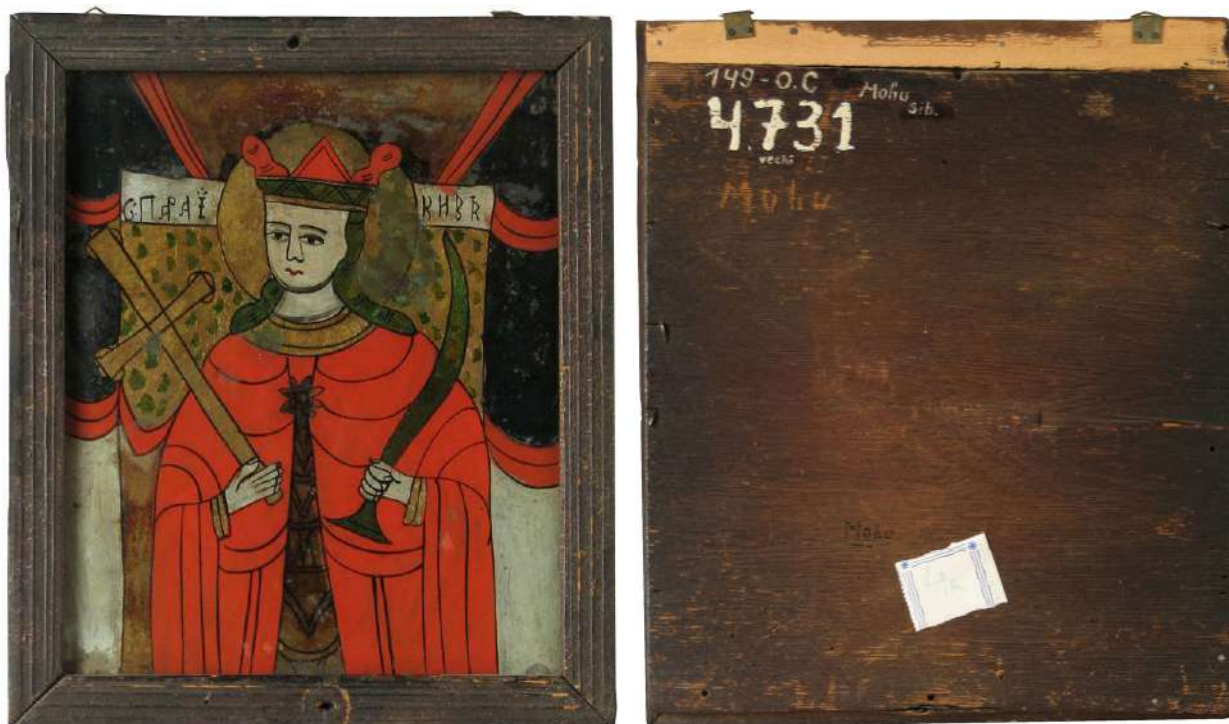
*Sfânta Paraschiva*, nr. inv. 149 OC

Ansamblu față-verso înainte de restaurare

- icoana joacă în ramă;
- glaja prezintă pe față murdărie superficială și aderentă;
- pelicula de culoare prezintă murdărie aderentă, uzură funcțională, lacune;
- rama prezintă uzură funcțională, murdărie aderentă, un orificiu de prindere în bagheta superioară și un orificiu de prindere în bagheta inferioară, slab atac de insecte xilofage *Anobium punctatum* inactiv, urme de bronz auriu; în partea superioară, la îmbinările baghetelor ramei s-au păstrat penele de lemn; sârmă introdusă dinspre fața ramei spre verso-ul capacului;
- capacului confecționat dintr-o singură planșă i s-a adăugat ulterior o baghetă din lemn de rășinoase în partea superioară, prevăzută cu două agățători metalice; prezintă cuie metalice neconstitutive, slab atac de insecte xilofage *Anobium punctatum*, pierderi mici

de material lemnos, crăpături în partea inferioară, o etichetă adăugată ulterior poziționată în registrul inferior central, două numere de inventar (*149 OC – nou; 4731 vechi*) și localitatea de proveniență – *Mohu, Sib.* scrise cu vopsea albă; în registrul inferior al capacului se repetă localitatea de proveniență - *Mohu*.

- demontarea capacului și a baghetei superioare (intervenție ulterioară), îndepărtarea elementelor metalice bătute dinspre față spre verso și a cuielor metalice neconstitutive;

- îndepărtarea depozitelor de murdărie la ramă și capac și curățirea mecanică prin intermediul unei pensule cu păr aspru; curățirea murdăriei aderente și ancrasate cu apă amoniacală: 5 picături de amoniac în 100 ml de apă distilată; îndepărtarea etichetei cu un tampon înmuiat în apă caldă;

- confecționarea a două pene noi pentru colțul inferior stâng și pentru colțul inferior drept al ramei și montarea lor în contrafibră pentru o cât mai bună consolidare și stabilitate a îmbinărilor; refacerea îmbinărilor ramei, adeziv (Covidez L150); consolidarea capacului cu Covidez L150 și chituirea pierderilor de material la capac și ramă cu Covidez RLP, rumeguș și pigment; confecționarea unei baghete din lemn de rășinoase și integrarea cromatică cu baiț pe bază de apă, în vederea înlocuirii baghetei superioare fragilizate a capacului icoanei;

- curățirea mecanică a peliculei de culoare cu pensule moi, evitând zonele cu desprinderi; consolidarea peliculei de culoare prin pensulare cu emulsie de gălbenuș de ou cu apă distilată 1:1, cu adaos de conservant (acid salicilic); fixarea solzilor de culoare prin presare ușoară cu degetul, prin intermediul unei folii de Melinex; curățirea murdăriei aderente de pe suprafața peliculei de culoare cu emulsie de gălbenuș de ou cu apă distilată 1:2, prin intermediul tampoanelor de vată; îndepărtarea celor două fragmente de lemn care au aderat la pelicula de culoare;

- curățirea lacunelor și a părții nepictate a sticlei cu emulsie de gălbenuș de ou; degresarea zonelor lacunare cu alcool etilic;
- fixarea corespunzătoare în ramă cu bucăți de pâslă fixate adeziv pe falțul ramei, folosind Covidez L 150;

- integrarea lacunelor peliculei de culoare prin intermediul culorilor de apă: acuarelă și emulsie de gălbenuș de ou;
- montarea capacului și a baghetei noi confecționate din lemn de rășinoase, montarea agățătorilor metalice cu holșuruburi.

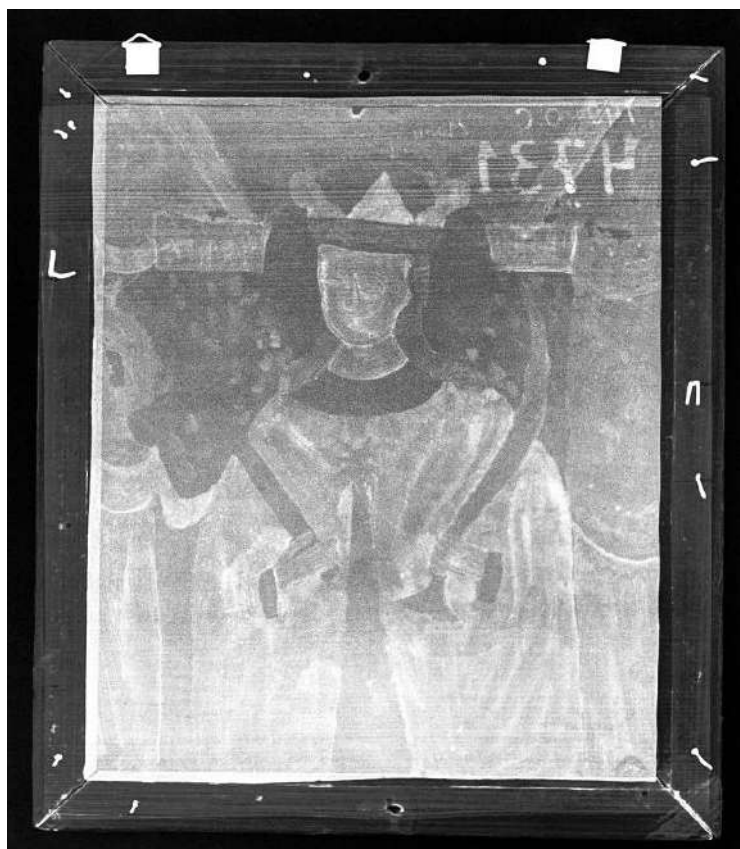
Radiografia icoanei

Imaginea radiografică obținută la icoana *Sfânta Paraschiva*, nr. inv. 149 OC, ne-a furnizat date cu privire la natura pigmentilor utilizați, fără prelevare de probe: zonele albe, evidențiate în tonalități deschise, indică utilizarea albului de plumb; similar apar zonele pictate cu roșu, zugravul folosind probabil miniu de plumb sau roșu cinabru, care dau același tip de semnal radiografic. Rezultatele investigațiilor chimice ne-au confirmat prezența albului de plumb (carbonat bazic de  $Pb_2PbCO_3 \cdot Pb(OH)_2$ ) și a roșului cinabru (sulfură de mercur,  $HgS$ ) în amestec cu miniu de plumb (oxid de plumb,  $Pb_3O_4$ ) - cf. Buletinului de analiză chimică Nr. 456/2014.

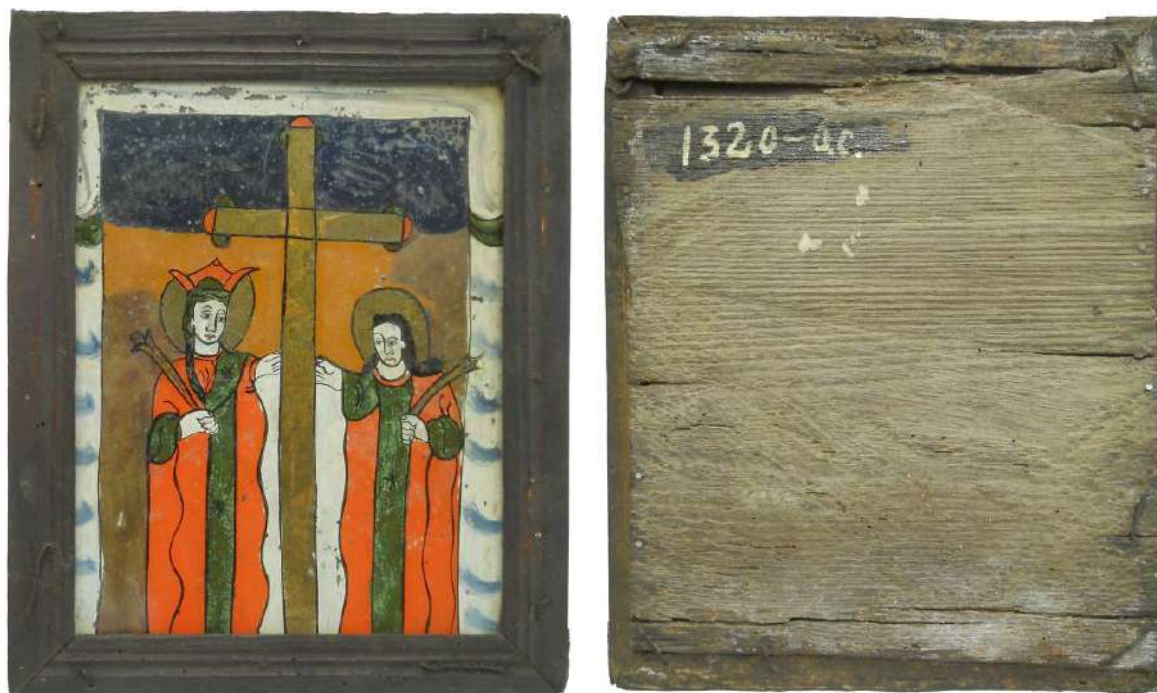
*Sfinții Constantin și Elena, nr. inv. 1320 OC*  
prima jumătate a secolului al XIX-lea, Nicula

Ansamblu față-verso înainte de restaurare

- capacul este compus dintr-o singură planșă fragilizată ce prezintă atac activ fungic – mucegai și slab atac biologic de *Anobium punctatum* inactiv, crăpături, fracturi, fisuri, pierderi de material lemnos în partea superioară; prezintă fragmentele de hârtie rămase de la o etichetă, sârmă introdusă dinspre verso-ul capacului spre fața ramei; cuie metalice neconstitutive.

- demontarea capacului fragilizat compus dintr-o singură planșă ce prezintă atac activ fungic – mucegai, crăpături, fracturi, fisuri, pierderi de material lemnos în partea superioară a capacului, prin extragerea elementelor metalice neconstitutive;

- integrarea lacunelor peliculei de culoare prin intermediul culorilor de apă: acuarelă și emulsie de gălbenuș de ou;
- montarea capacului și a agățătorilor metalice prin intermediul holzșuruburilor.

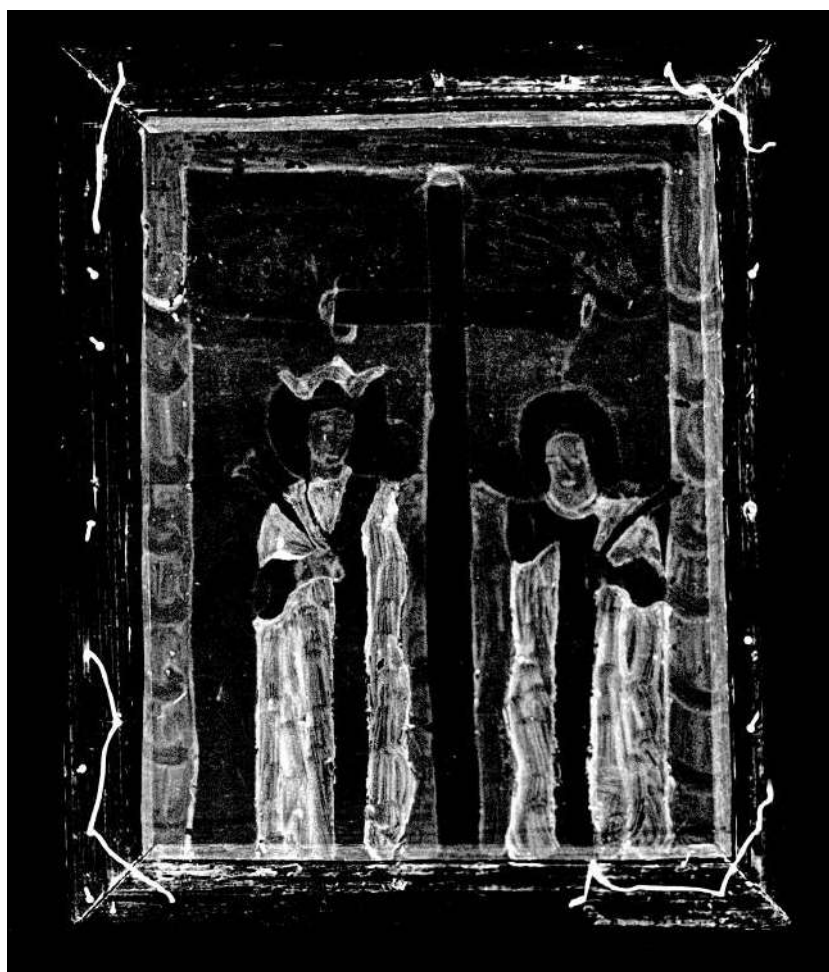
Radiografia icoanei

**Investigațiile fizice.** Imaginea radiografică obținută la icoana *Sfinții Constantin și Elena*, nr. inv. 1320 OC, ne-a furnizat date cu privire la natura pigmentilor utilizați, fără prelevare de probe: zonele albe, evidențiate în tonalități deschise, indică utilizarea albului de plumb; similar apar zonele pictate cu roșu, ceea ce ne indică utilizarea cu probabilitate a miniului de plumb sau a roșului cinabru, care dau același tip de semnal radiografic. Rezultatele investigațiilor chimice ne-au confirmat prezența albului de plumb (carbonat bazic de  $Pb_2PbCO_3 \cdot Pb(OH)_2$ ) și a miniului de plumb (oxid de plumb,  $Pb_3O_4$ ) - cf. Buletinului de analiză chimică Nr. 463/2014.

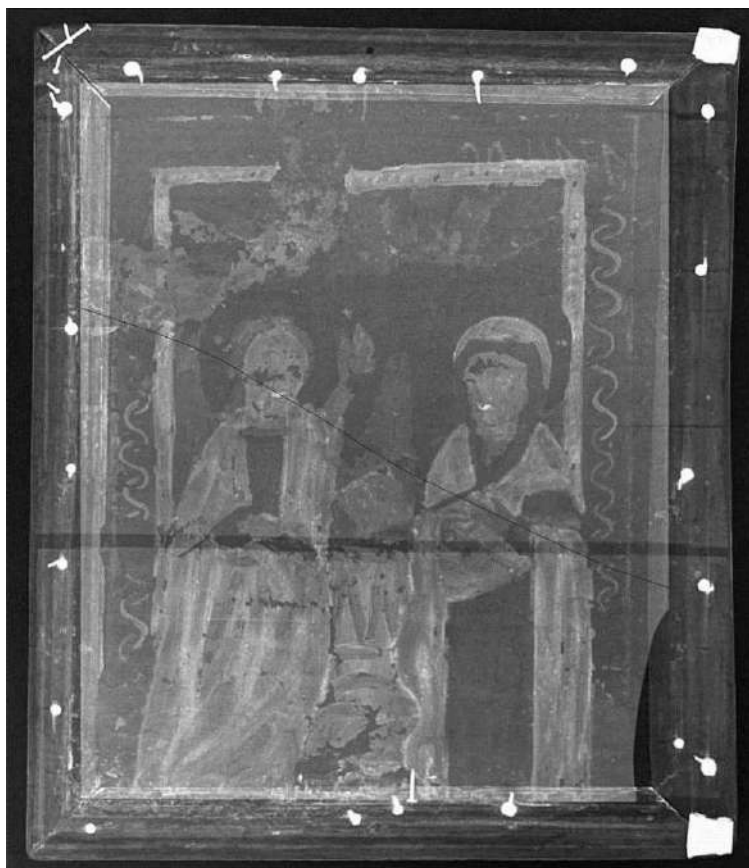
Radiografia icoanei

**Investigațiile fizice.** Imaginea radiografică obținută la icoana *Buna Vestire*, nr. inv. 1714 OC, ne-a furnizat date cu privire la natura pigmentilor utilizați, fără prelevare de probe: zonele albe, evidențiate în tonalități deschise, indică utilizarea albului de plumb; similar apar zonele pictate cu roșu, ceea ce ne indică utilizarea cu probabilitate a miniului de plumb sau a roșului cinabru, care dau același tip de semnal radiografic. Rezultatele investigațiilor chimice ne-au confirmat prezența albului de plumb (carbonat bazic de  $Pb_2PbCO_3 \cdot Pb(OH)_2$ ) și a roșului cinabru (sulfură de mercur,  $HgS$ ) - cf. Buletinului de analiză chimică Nr. 461/2014.

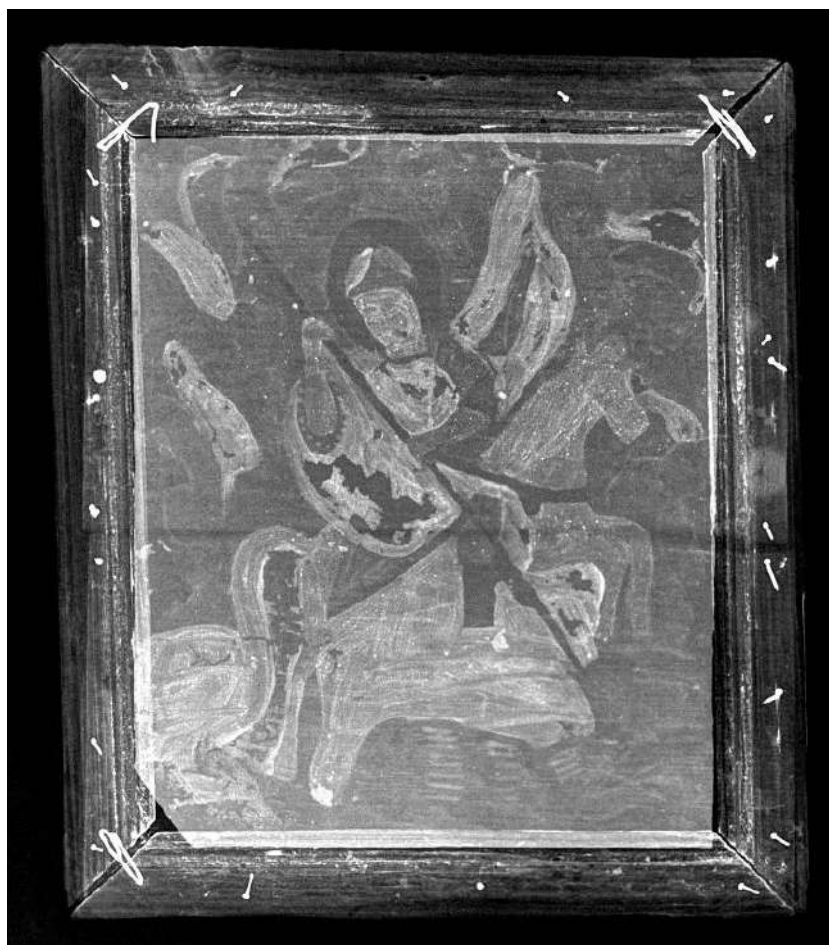
Radiografia icoanei

**Investigații fizice.** Imaginea radiografică obținută la icoana *Sfântul Gheorghe*, nr. inv. 2023 OC, ne-a furnizat date cu privire la natura pigmentilor utilizați, fără prelevare de probe: zonele albe, evidențiate în tonalități deschise, indică utilizarea albului de plumb; similar apar zonele pictate cu roșu, ceea ce ne indică utilizarea cu probabilitate a miniului de plumb sau a roșului cinabru, care dau același tip de semnal radiografic. Rezultatele investigațiilor chimice ne-au confirmat prezența albului de plumb (carbonat bazic de  $Pb_2PbCO_3 \cdot Pb(OH)_2$ ) și a miniului de plumb (oxid de plumb,  $Pb_3O_4$ ) - cf. Buletinului de analiză chimică Nr. 458/2014.

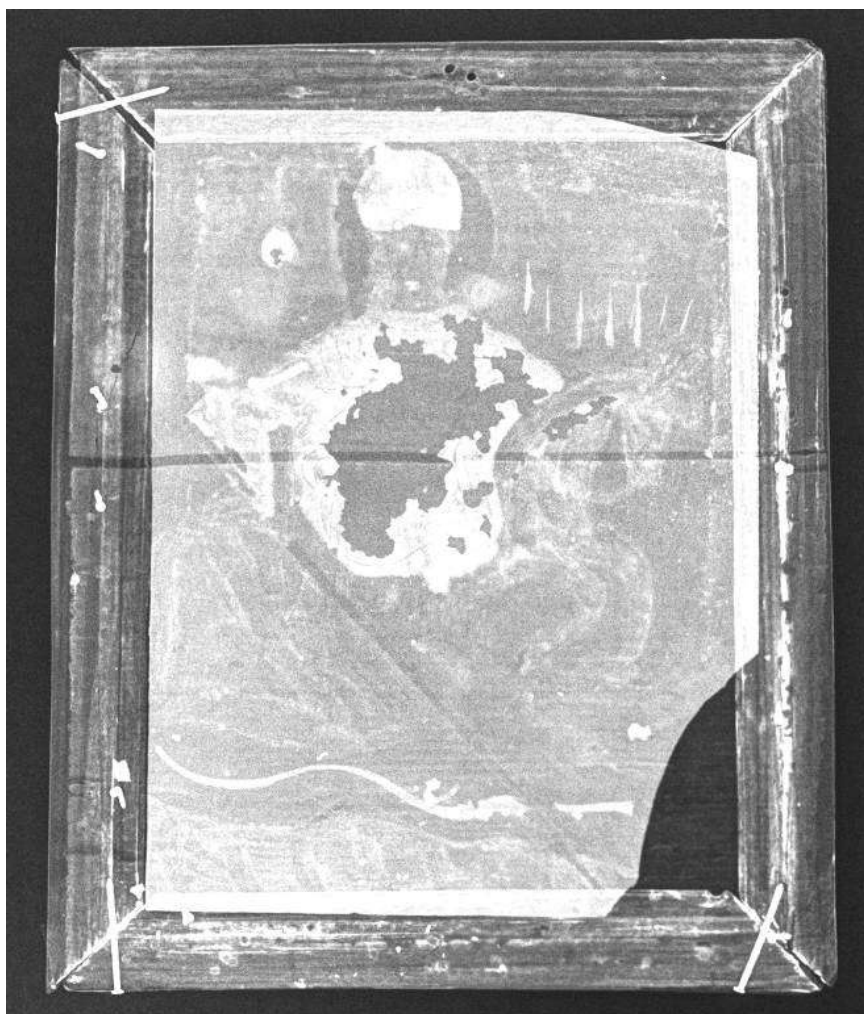
Radiografia icoanei

**Investigații fizice.** Imaginea radiografică obținută la icoana *Sfântul Gheorghe*, nr. inv. 2113 OC, ne-a furnizat date cu privire la natura pigmentilor utilizați, fără prelevare de probe: zonele albe, evidențiate în tonalități deschise, indică utilizarea albului de plumb; similar apar zonele pictate cu roșu, ceea ce ne indică utilizarea cu probabilitate a miniului de plumb sau a roșului cinabru, care dau același tip de semnal radiografic. Rezultatele investigațiilor chimice ne-au confirmat prezența albului de plumb (carbonat bazic de  $Pb_2PbCO_3 \cdot Pb(OH)_2$ ) și a miniului de plumb (oxid de plumb,  $Pb_3O_4$ ) - cf. Buletinului de analiză chimică Nr. 459/2014.

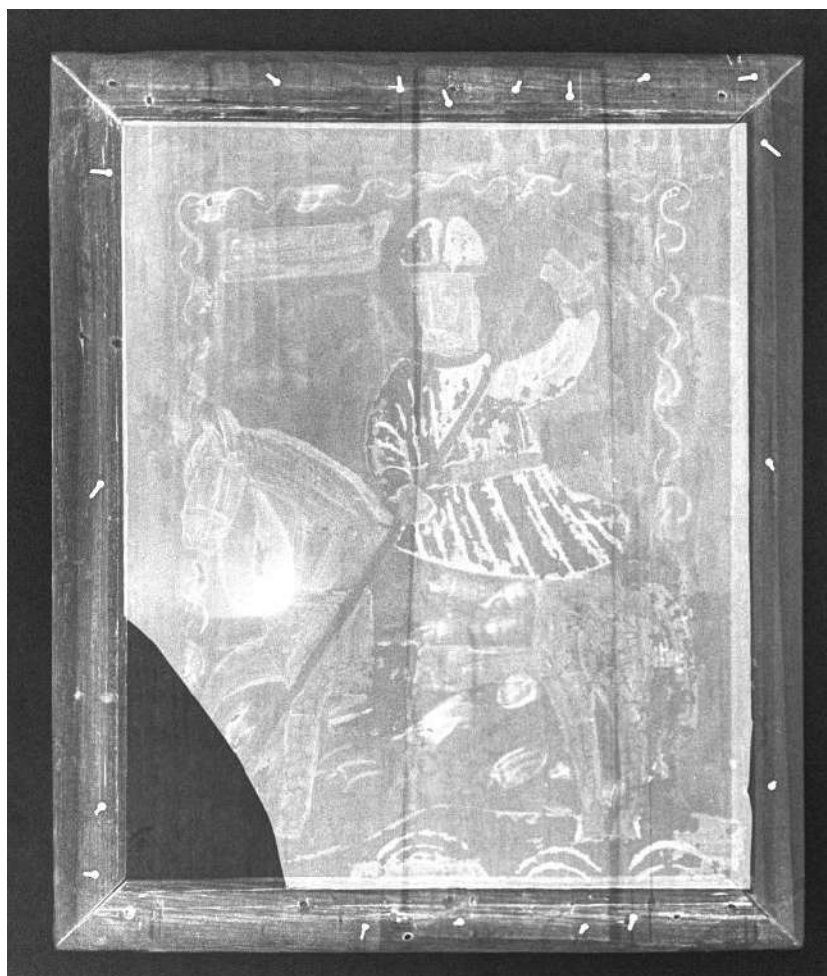
Radiografia icoanei

**Investigații fizice.** Imaginea radiografică obținută la icoana *Sfântul Gheorghe*, nr. inv. 2193 OC, ne-a furnizat date cu privire la natura pigmentilor utilizați, fără prelevare de probe: zonele albe, evidențiate în tonalități deschise, indică utilizarea albului de plumb; similar apar zonele pictate cu roșu, ceea ce ne indică utilizarea cu probabilitate a miniului de plumb sau roșului cinabru, care dau același tip de semnal radiografic. Rezultatele investigațiilor chimice ne-au confirmat prezența albului de plumb (carbonat bazic de  $Pb_2PbCO_3 \cdot Pb(OH)_2$ ) și a miniului de plumb (oxid de plumb,  $Pb_3O_4$ ) - cf. Buletinului de analiză chimică Nr. 466/2014.

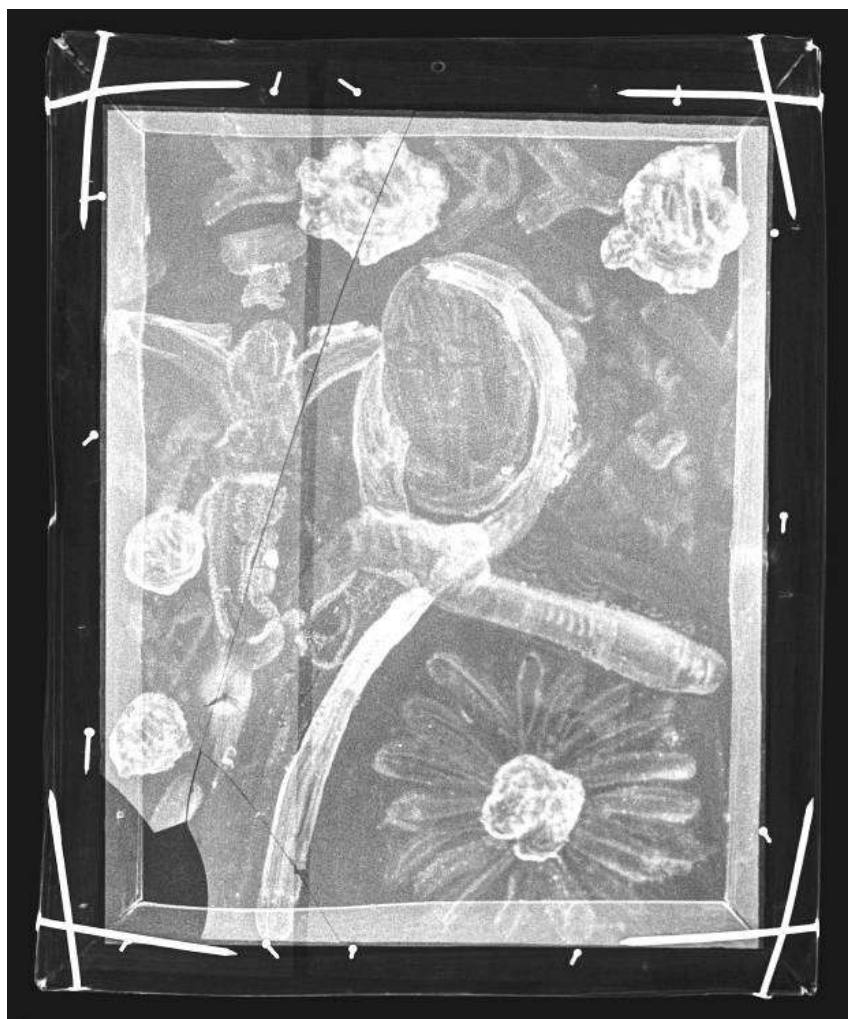
Radiografia icoanei

**Investigații fizice.** Imaginea radiografică obținută la icoana *Maica Domnului Îndurerată*, nr. inv. 2050 OC, ne-a furnizat date cu privire la natura pigmentilor utilizați, fără prelevare de probe: zonele albe, evidențiate în tonalități deschise, indică utilizarea albului de plumb; similar apar zonele pictate cu roșu, zugravul utilizând probabil miniu de plumb sau roșu cinabru, care dau același tip de semnal radiografic. Rezultatele investigațiilor chimice ne-au confirmat prezența albului de plumb (carbonat bazic de  $Pb_2PbCO_3 \cdot Pb(OH)_2$ ) și a miniului de plumb (oxid de plumb,  $Pb_3O_4$ ) - cf. Buletinului de analiză chimică Nr. 462/2014.

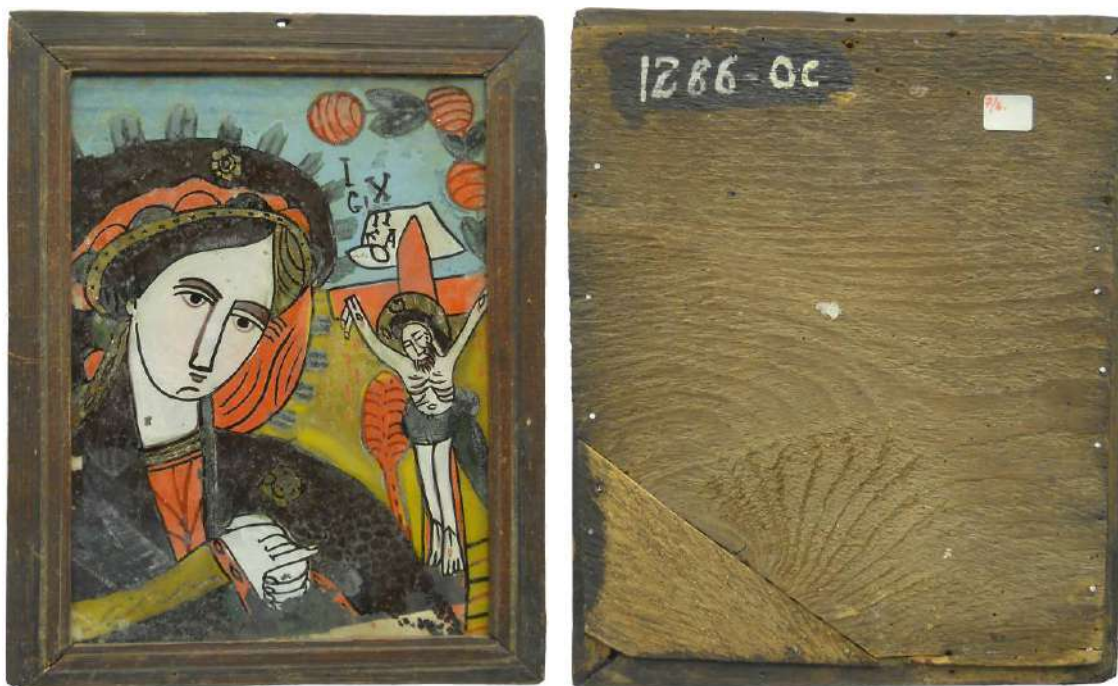
**Maica Domnului Îndurerată, nr. inv. 1286 OC**

Ansamblu față-verso, înainte de restaurare

- capacul este format dintr-o singură planșă; colțul stâng din registrul inferior a fost adăugat ulterior, probabil datorită degradărilor (planșa originală a fost tăiată și s-a făcut completare cu un fragment dintr-o altă planșă mai veche); semnalăm prezența cuielor metalice neconstitutive; slab atac de insecte xilofage, fisuri, crăpături, pierderi de material lemnos în registrul inferior drept; pe capac există o etichetă adăugată ulterior și un fragment de hârtie; murdărie superficială și aderentă.

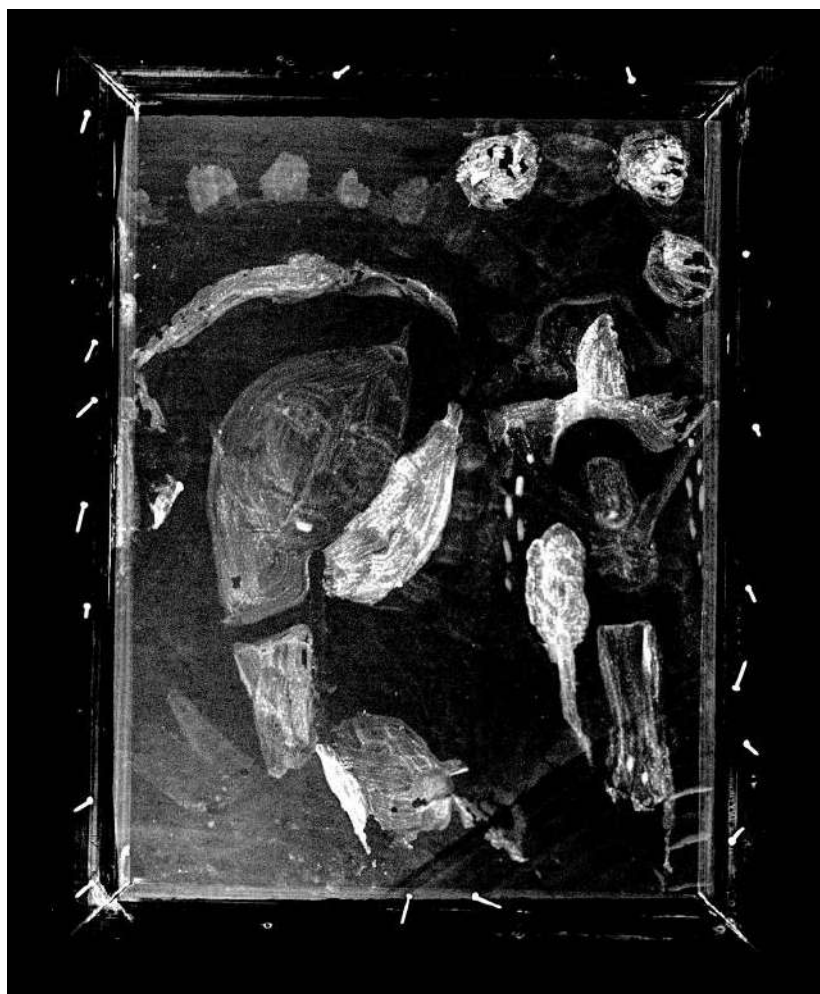
Radiografia icoanei

**Investigații fizice.** Imaginea radiografică obținută la icoana *Maica Domnului Îndurerată*, nr. inv. 1286 OC, ne-a furnizat date cu privire la natura pigmentilor utilizați, fără prelevare de probe: zonele albe, evidențiate în tonalități deschise, indică utilizarea albului de plumb; similar apar zonele pictate cu roșu, ceea ce ne indică utilizarea cu probabilitate a miniului de plumb sau a roșului cinabru, care dau același tip de semnal radiografic. Rezultatele investigațiilor chimice ne-au confirmat prezența albului de plumb (carbonat bazic de  $Pb_2PbCO_3 \cdot Pb(OH)_2$ ) și a miniului de plumb (oxid de plumb,  $Pb_3O_4$ ) - cf. Buletinului de analiză chimică Nr. 457/2014.

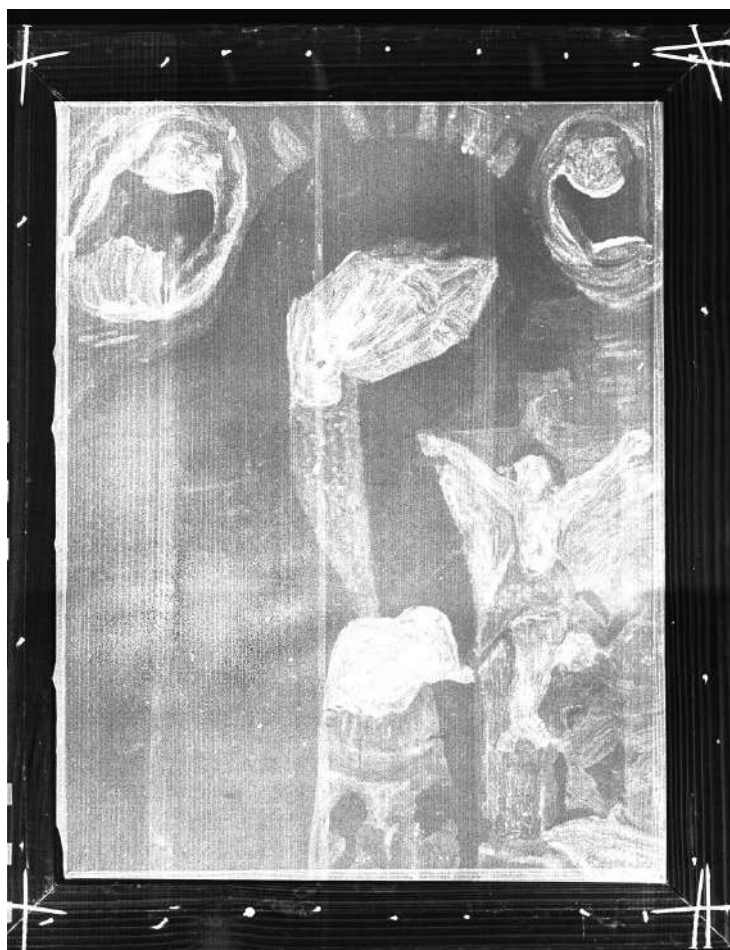
Radiografia icoanei

ne-au confirmat prezența albului de plumb (carbonat bazic de  $Pb_2PbCO_3 \cdot Pb(OH)_2$ ) și a miniului de plumb (oxid de plumb,  $Pb_3O_4$ ) posibil în amestec cu roșu cinabru (sulfură de mercur,  $HgS$ ) - cf. Buletinului de analiză chimică Nr. 460/2014.

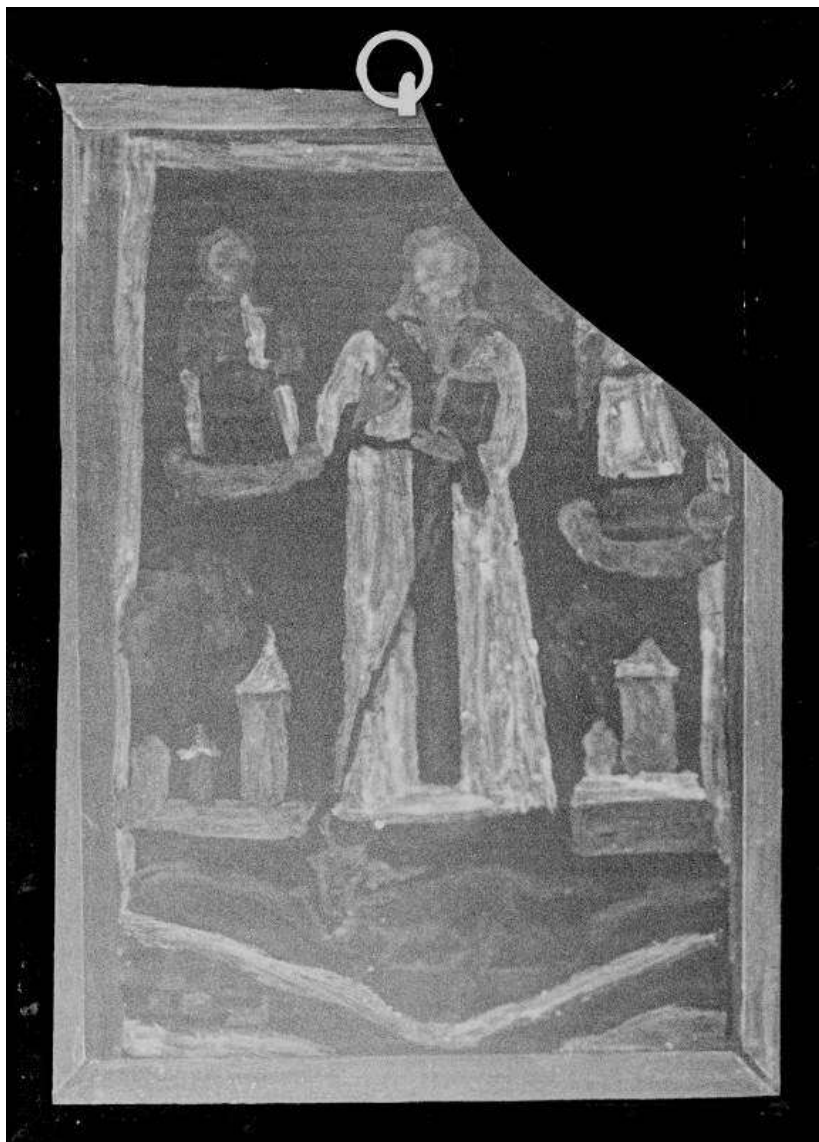
Radiografia icoanei

**Investigații fizice.** Imaginea radiografică obținută la icoana *Sfântul Haralambie*, nr. inv. 171 OC, ne-a furnizat date cu privire la natura pigmentilor utilizați, fără prelevare de probe: zonele albe, evidențiate în tonalități deschise, indică utilizarea albului de plumb; similar apar zonele pictate cu roșu, zugravul utilizând probabil miniu de plumb sau roșu cinabru, care dau același tip de semnal radiografic. Rezultatele investigațiilor chimice ne-au confirmat prezența albului de plumb (carbonat bazic de  $Pb_2PbCO_3 \cdot Pb(OH)_2$ ) și a miniului de plumb (oxid de plumb,  $Pb_3O_4$ ) - cf. Buletinului de analiză chimică Nr. 464/2014.
