PROBLEME DEOSEBITE RIDICATE DE RESTAURAREA UNOR PISTOALE DIN COLECȚIA MUZEULUI PELEȘ — SINAIA

MIHAI M. CROITORU

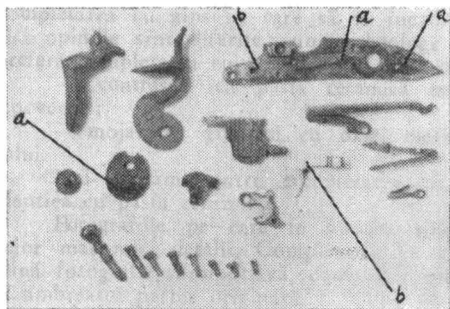
Deși suprafețele interioare ale pieselor componente au fost ferite de loviri mecanice, de praf, beneficiind de un microclimat mai stabil decît al suprafețelor exterioare, ele prezentau o stare mai avansată de coroziune (mai profundă și adesea în plăgi) decît fețele exterioare (unde cel mai des coroziunea se manifestă în puncte) (fig. 1).

Cauzele ar putea fi :

— infiltrarea apei în și sub țeavă, în lăcașul în lemn al ornamentelor (sub acestea) sau în mecanismul de dare a focului, prin curățirea armelor cu textile excesiv de umede ;

— necurățirea la timp a armelor, după folosire ;

— inexistența unei conservări generale a pieselor componente înainte de montarea acestora (prin : lăcuire, brunare, galvanizare, aurire, gresare etc.).

Fig. 1. a) Coroziune în plăgi.
b) Suprafețe aurite.

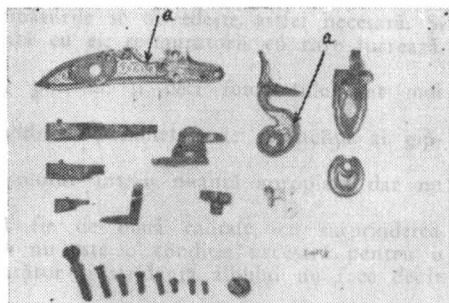
Fig. 3. Mecanism de dare a focului după restaurare. a) Ornamentația de argint incizată a ieșit la iveală după restaurare.

Pentru a nu afecta aderența foliilor de metal prețios la oțel, am izolat ornamentele și suprafețele poleite (după testări prealabile) cu vâșelină siliconică de tip „Baysilon — Paste”, aplicată cu o pensulă fină pe decorațiuni, depășind puțin marginile acestora. Piesele au fost suspendate în soluția de tratament, pentru a preîntîmpina deteriorarea protecției. A urmat curățirea și pasivarea fierului. Cu solvent adecvat am înlăturat stratul de vâșelină siliconică. După uscarea pieselor, acestea au fost conservate din nou cu nitrolac incolor prin imersie.

Prin această conservare am consolidat și stratul poleit pe structura de bază. Apoi le-am conservat cu un material gras, persistent și neutru (parafină lichidă pură sau cu „Silikon spray 200”). Această triplă conservare: pasivare, lăcuire și cu material gras, a fost o măsură de siguranță pentru conservare.

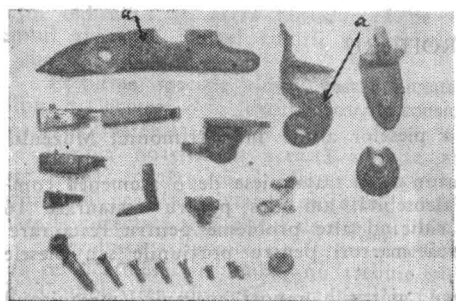
1. Elementele din oțel (țeava, unele ornamente și mai ales mecanismul de dare a focului) erau adesea decorate cu metal prețios (argint, aur, argint aurit) încrustat sau poleite cu astfel de metale. (fig. 2, 3).

Acest aspect a ridicat probleme deosebite în munca noastră, deoarece tratamentele de înlăturare a coroziei active a fierului nu erau adecvate și pentru decorațiunile din metal prețios sau pentru suprafețele poleite.

Fig. 2. Mecanism de dare a focului înainte de restaurare.

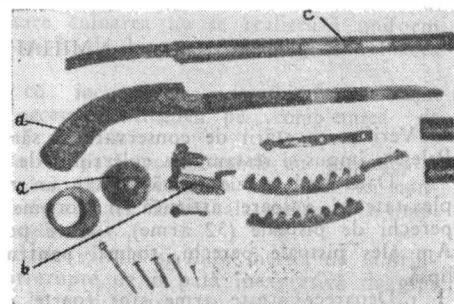
Fig. 4. a) Suprafețe corodate.
b) Suprafețe aurite.
c) Țeavă înainte de curățire.

Unele țevi sau piese componente ale mecanismului de dare a focului, erau brunate înaintea poleirii cu aur sau argint. Prin analize fizico-chimice s-a constatat prezența clorurilor pe suprafața oțelului, iar brunajul era pătat.

După curățirea chimică a elementelor din oțel, le-am pasivat diferențiat (mai accentuat în adincituri și mai estompat pe suprafețele în relief) pentru a pune în evidență decorațiunile cizelate. Aceasta am realizat-o prin fosfatare, iar după uscare am finisat ușor, mecanic (cu lână de oțel), ornamentația în relief. Prin acest tratament am realizat atât tenta de vechime și contrastul necesar pentru a pune în valoare decorul cât și conservarea mai bună a zonelor unde de obicei se produce coroziunea. Astfel am reușit să scot în evidență atât cizelările făcute în oțel cât și irizația specifică a țevelor din oțel de Damasc — care înainte de restaurare era ascunsă sub stratul de coroziune (fig. 4, 5).

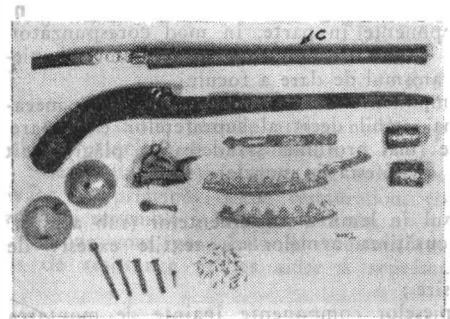
Fig. 5. Țeavă după restaurare.

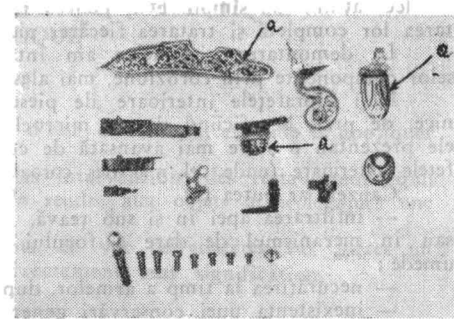
Fig. 6. Ornamentația de argint întregită

La piesele unde decorația lipsea parțial, aceasta s-a refăcut (după martorul existent la arma pereche) cu un amestec de bronz alb și galben dizolvate în nitrolac incolor (prin desinare cu pensulă foarte fină) adus la culoarea aurului sau argintului, după natura metalului prețios din care era făcută decorația. Astfel decorațiunea refăcută nu făcea notă discordantă cu cea originală (fig. 6, 7, 8), oricând ea putând fi îndepărtată cu un solvent adecvat.

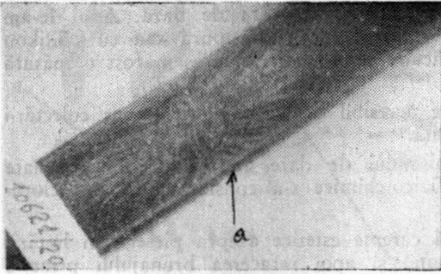
Fig. 7. Ornament aurit înainte de curățire.

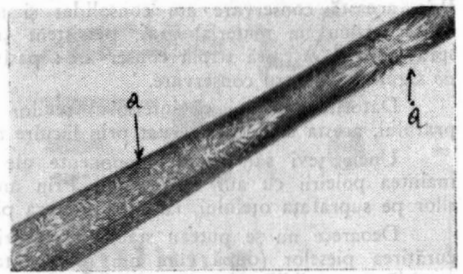
Fig. 8. Ornament aurit după restaurare

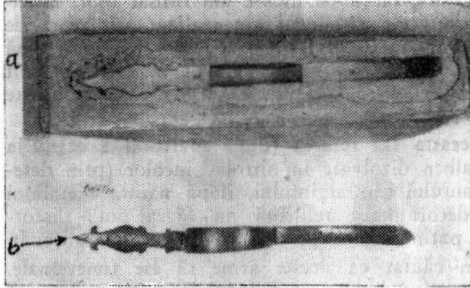
Fig. 9. a) Negativul și patul de stabilizare
b) Gardă-pistol (replică).

În general, acolo unde a fost posibil am căutat ca aceste arme să fie funcționale. Astfel a trebuit că foarte multe arcure (de la mecanismul de dare a focului) să fie sudate, să facem multe șuruburi care erau lipsă, și ornamente metalice lipsă. Acestea le-am făcut din rășină epoxidică armată cu lână de oțel — aducând-o astfel la culoarea oțelului vechi, după amprentarea cu Dentaflex lak a martorului existent (fig. 9).

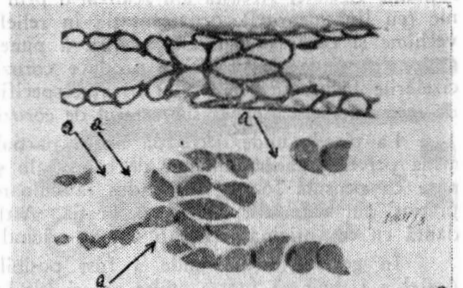
Fig. 10. Pietre de corali lipsă.

Foarte multe piese sau plăcuțe erau lipsă sau completate cu falsuri inestetice din gips sau ceață roșie (de ex. piesa nr. 10593/6 lipseau 60 plăcuțe sief, iar la piesa nr. 10622/9 lipseau 13 pietre). Multe pietre sau plăcuțe s-au desprins din lăcașurile lor, datorită cleiului

Deoarece numărul lor era foarte mare (de ex.: la piesa nr. 10622/8 erau un număr de 125 buc.), pentru a-mi ușura remontarea am folosit un sistem de notare prealabilă și raportare la locul inițial (fig. 10, 11).

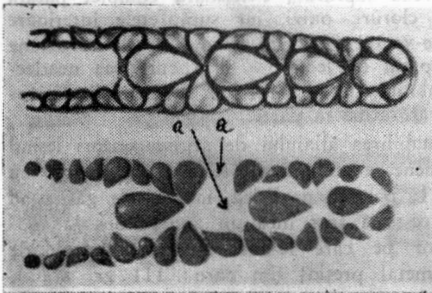
Fig. 11. Pietre de corali lipsă.

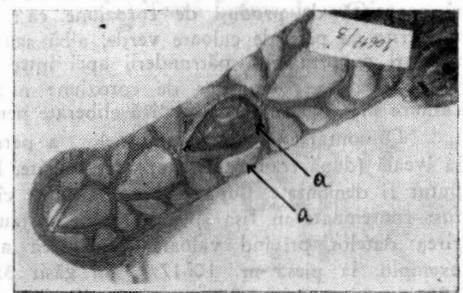
Fig. 12. Pietre lipsă și completate cu imitații din ceață roșie și gips

de lemn cu care au fost fințte inițial și care în timp s-a alterat, pierzându-și aderența la suportul de lemn. Alte ornamente erau fisurate sau rupte. Lipirea acestora am făcut-o cu rășină acrilică de tipul Duracryl special.

Pietrele care lipseau, după raportarea lor la martorii existenți, s-au executat tot din Duracryl alb, adus la nuanța coralului prin adaosuri cromatice, folosindu-se negative din Dentaflex pastă (fig. 12, 13).

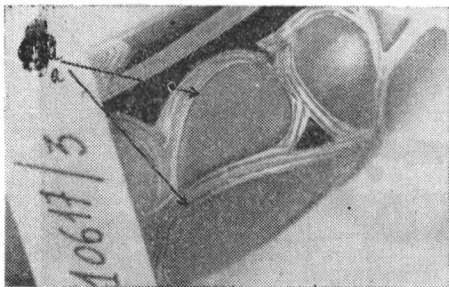
Fig. 13. Pietre lipsă completate (din rășină acrilică).

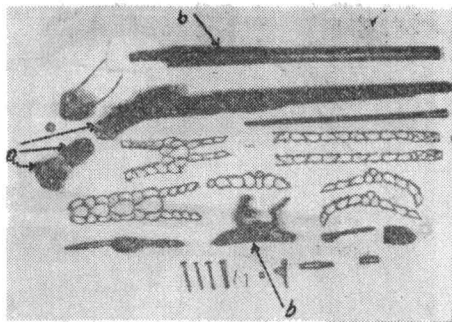
4. Patul de lemn a ridicat foarte multe și dificile probleme de restaurare: rupturi și fisuri numeroase (de cele mai multe ori în zone de rezistență), lipsuri parțiale, impresiuni și zgîrieturi accidentale, îmbibșiri ale ornamentelor sculptate, pierderea unor incizii metalice, pierderea unor fragmente din piele (cu care a fost „îmbrăcat” — lemnul), galerii făcute de carii, etc. (fig. 14, 15, 16).

Fig. 14. a) Pat de lemn rupt
b) Ornamentație înainte de restaurare

Lipirea rupturilor, în locurile de rezistență am făcut-o prin știfturi ascunse, din oțel inoxidabil și rășină. Araldit AY-103 polimerizată normal. Fisurile din zona ulucului au fost infiltrate cu același tip de rășină și consolidate în interior cu pînză de sticlă foarte fină (ținînd cont de grosimea foarte mică a lemnului în anumite zone).

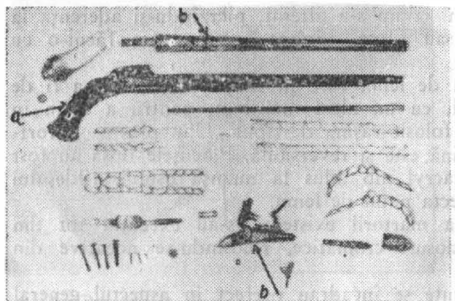
Fig. 15. a) Patul de lemn după restaurare
b) Ornamentația de argint după restaurare

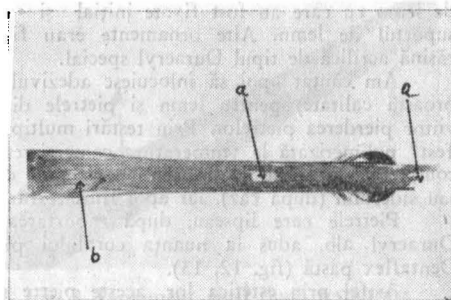
Fig. 16. a) Lipsuri ale patului de lemn (spre viri). b) fisuri in lemn.

Unele paturi de lemn erau complet (sau parțial — anumite porțiuni ale lor) fragilizate datorită atacului de insecte. În această situație, pentru a putea monta ansamblul de bază (mecanismul de dare a focului și țeava), am recurs la o metodă radicală prin infiltrarea generală cu rășină de tipul „Xylamon”.

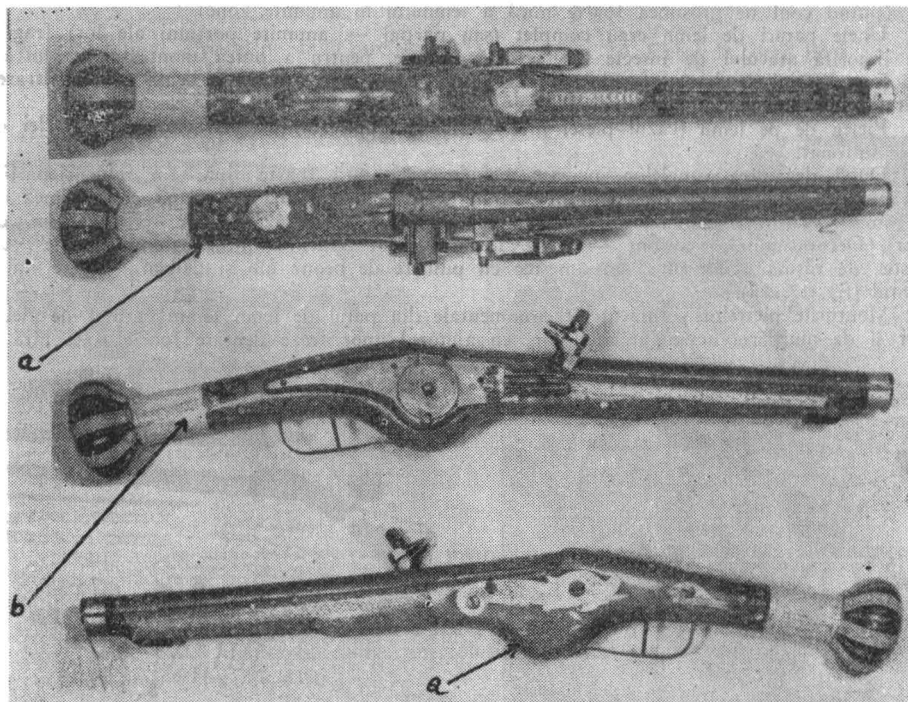
Fig. 17. Pistol după restaurare. a) Plăcuțe de sidex completate. b) Manșon de fildeș întregit și lipit.

După degajarea canalelor incizate, cu freza dentară foarte fină, am refăcut părțile lipsă ale decorului metalic incizat, aplicînd în aceste canale sîrmă de alamă cu grosimea de 0,5 mm, pregătită corespunzător (astfel numai la piesa nr. 10621/20 am refăcut 3 m. de decor). Decorațiunile de argint — lipsă, le-am refăcut aplicînd în „canalele degajate”, un amestec de rășină „Uhu plus” în amestec cu pulbere de bronz alb și galben — care imită argintul (fig. 17, 18).

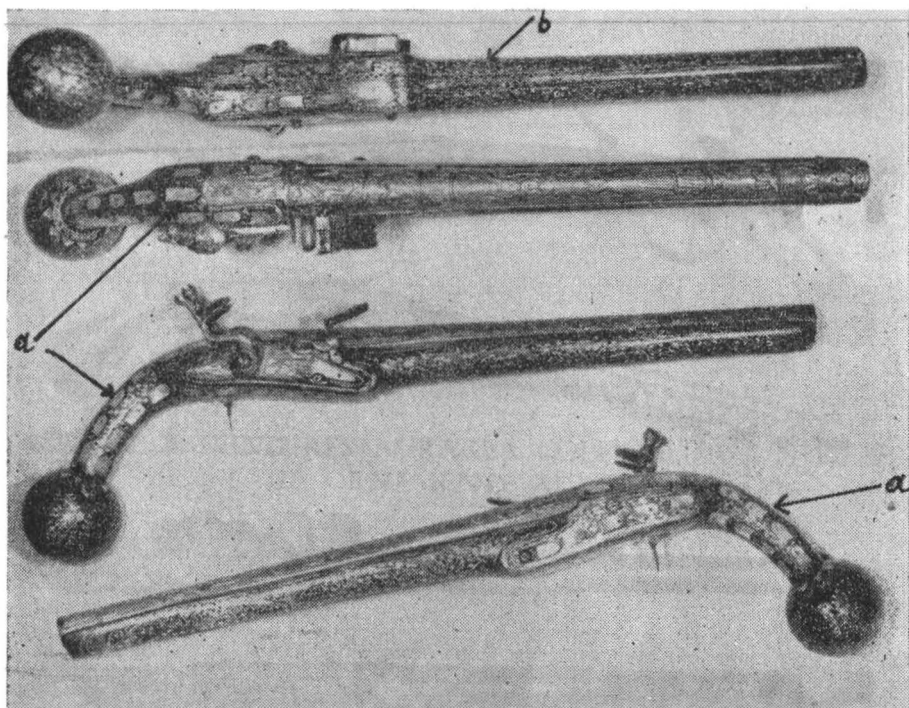
Fig. 18. Pistol după restaurare. a) Plăcuțe sidef completate b) Ornamentație metalică incizată, completată.

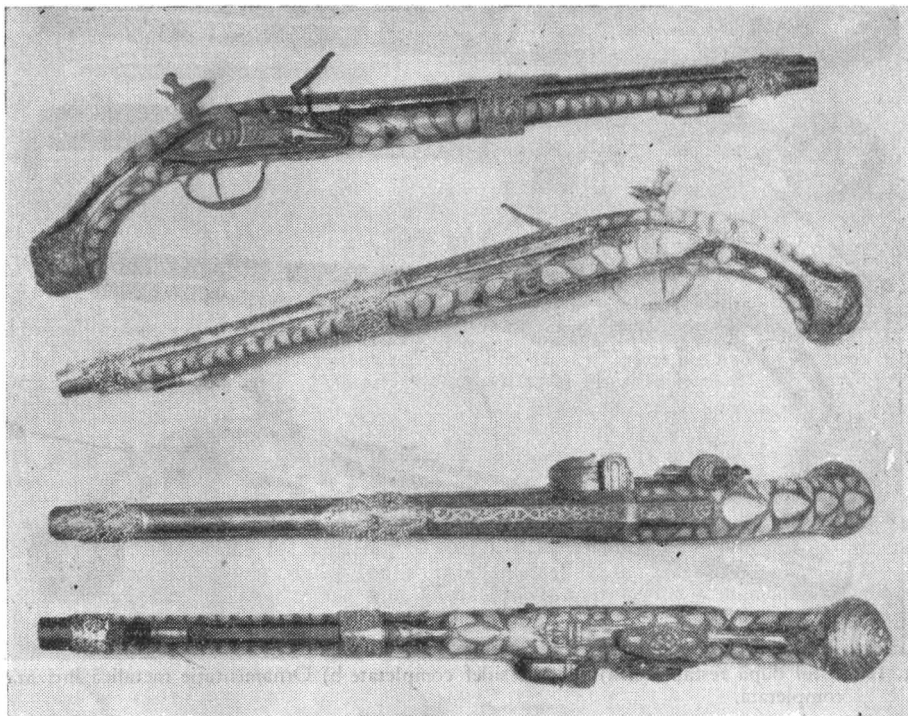
Fig. 20. Pistol după restaurare.

Faptul că după 4 ani de la restaurarea lor, starea de conservare a acestor arme este foarte bună, constituie pentru noi o garanție în plus asupra tratamentelor și metodelor aplicate (multe din ele inedite), ceea ce ne-a determinat să oferim această experiență (fig. 19, 20), și colegilor noștri restauratori, prin articolul de față.
