RESTAURAREA ȘI CONSERVAREA UNUI VAS DE CUPRU DIN SECOLUL AL XIV-LEA

VASILE BUINOSCHI

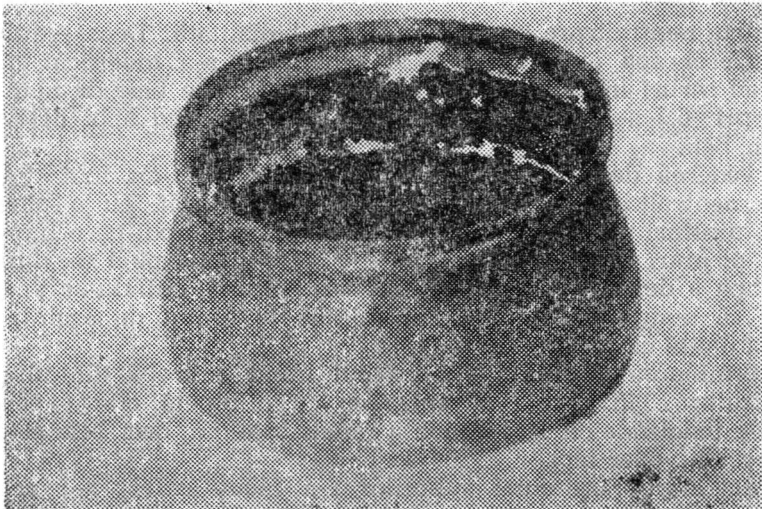
Cazanul este de formă tronconică, confecționat din tablă de cupru cu o grosime de 1 mm, are înălțimea de 12, 5 cm., diametrul fundului de 25,5 cm., și diametrul gurii de 22 cm., (foto 1).

La examinarea atentă a suprafeței obiectului la steriomicroscop tip I.O.R. cu o putere de mărire de 40 X, s-au observat straturi alternative

de culoare cenușie și maron-roșcat, precum și porțiuni de culoare verde închis și verde albicios, presupuși a fi carbonați bazici de cupru, oxid cupros și oxid cupric.

Pe marginea superioară a vasului, în interior, s-a observat un strat poros de culoare gris-cenușie, ceea ce se presupune a fi staniu depus prin binecunoscuta metodă a cositoririi.

În interior, pe fund, vasul are un strat de culoare neagră, alternând cu culoarea verde și roșcat, presupunându-se a fi urme de arsură a vasului este acoperită cu oxizi, ca urmare a unui tratament empiric anterior.

Fig. 1 Vedere a vasului înainte de restaurare.

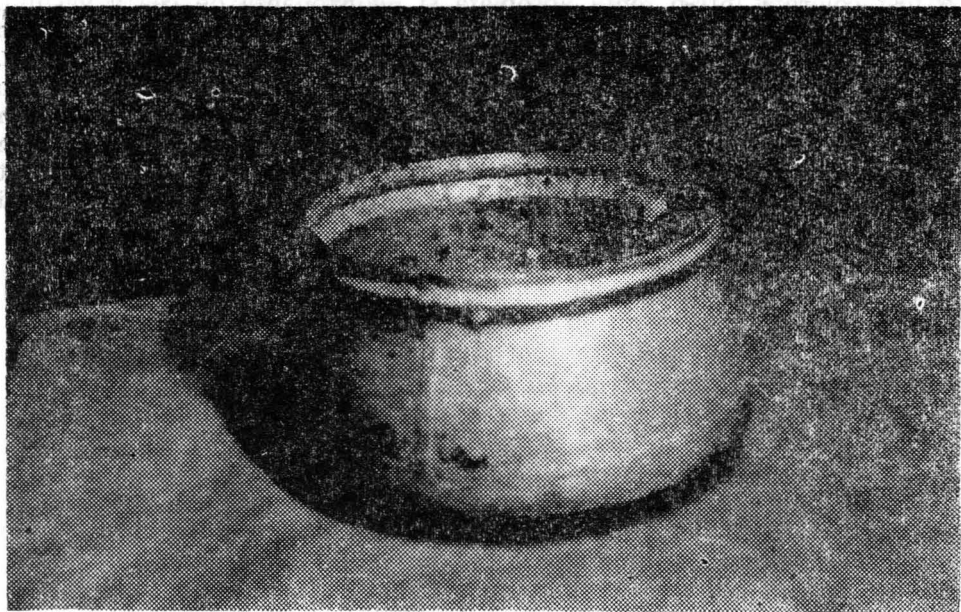
Fig. 2 Vasul după restaurare.

Fiindcă vasul prezenta numeroase spărturi datorate atît tratamentului empiric aplicat anterior cît și descompunerii și deformărilor în condițiile de zacere în sol, a fost necesară completarea lor, folosind în acest scop rășină Dinox 0,10 L, la care s-a adăugat dibutil-ftalat. Rășina a fost colorată într-o tentă apropiată și nedistonantă de cea a vasului, introducîndu-se în masa de rășină colorant BNL 250%. Finisarea s-a făcut cu ajutorul frezelor acrylat, carborund și polipanto cu MTS — 5.

Impregnarea finală a fost realizată prin scufundarea vasului într-o soluție de lac nitro incolor, matisînd suprafața cu acetona. Trecînd prin aceste operații, piesa și-a încheiat fluxul de laborator (foto 2). Prin restaurare, vasul a căpătat proprietăți fizico-mecanice noi și un aspect estetic și artistic plăcut, fiind în prezent în expoziția de bază a Muzeului Județean Boloșani.
