RESTAURAREA UNUI VAS DACIC DIN FIER UNICAT THE RESTORATION OF A UNIQUE DACIAN IRON VESSEL

Sergiu-Sorin Popescu*

Abstract

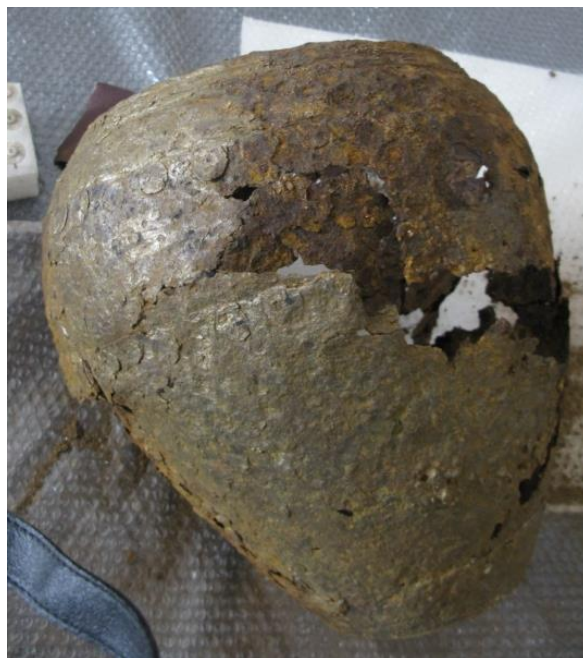
Vasul era căzut la interior, având sprijin doar pe o laterală a peretelui, în zona mediană (fig. 2), la semiînălțime, pe o porțiune de aproximativ 5 cm. În timpul lucrului, în caietul-jurnal personal, am încercat schițarea vasului, pentru a pune în valoare maniera de realizare a subansamblelor din care a fost realizat (fig. 3). După reîntregire, vasul s-a mai ridicat cu aproximativ 2 cm, ajungând la final la o înălțime de 38 cm.

Fig. 2. Zona mediană – în partea stângă, în care se vede peretele original rămas întreg – aproximativ 5 cm, din tot ansamblul

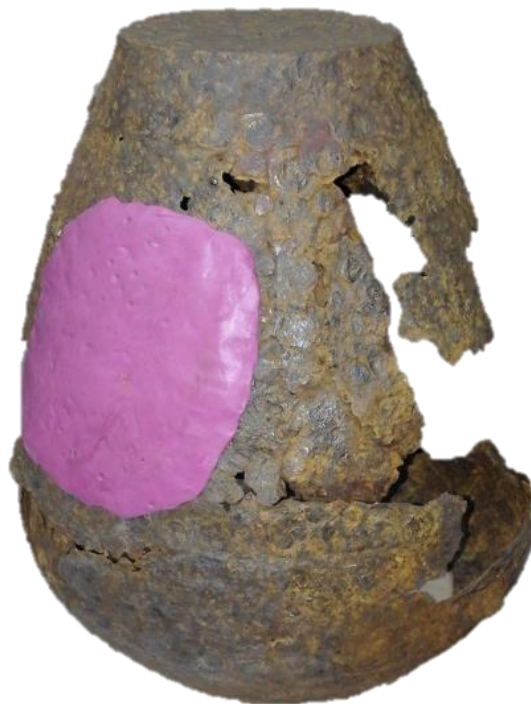
Fig. 5. Realizarea membranei silionice.

Membrana siliconică (fig. 5) a fost dispusă la interiorul vasului, după plasa din fibră de sticlă. Plasa din fibră a fost încorporată în rășina epoxidică, acolo unde linia imaginată a pereților situlei ce urmează a fi refăcuți se vor uni. Plasa încorporată se prezintă ca o rețea cu un model patrulater, cu laturi egale, care ajută la unirea pereților sus/jos, stânga/dreapta. Nu s-au făcut completări acolo unde vasul a suferit lovituri evidente din epocă sau unde peretele original din tablă este îndoit spre interior sau exterior. Estimarea pentru reîntregirea vasului a fost de 95%, fapt ce a fost confirmat la terminarea restaurării, celelalte lacune suferite în epocă au fost lăsate ca exemplu pentru a arăta aceste deformări plastice inevitabile într-un asemenea mediu de folosință, de zacere și a timpului care a trecut peste artifact. Rășina epoxidică folosită dă posibilitatea refacerii fidele a pereților, dar în același timp, aceasta se poate înlocui, dacă piesa va suferi lovituri la manipulare sau dacă va îmbătrâni. S-a ținut cont și de poziția ușor torsadată a pereților vasului, de aici și o imagine nefirească a lui după reconstrucție. Cert este că nu se puteau îndrepta mai mult decât s-a realizat, pentru că se risca ruperea zonei originale întregi, din zona de mijloc a acestuia. Completările cu rășina epoxidică (fig. 7) îi

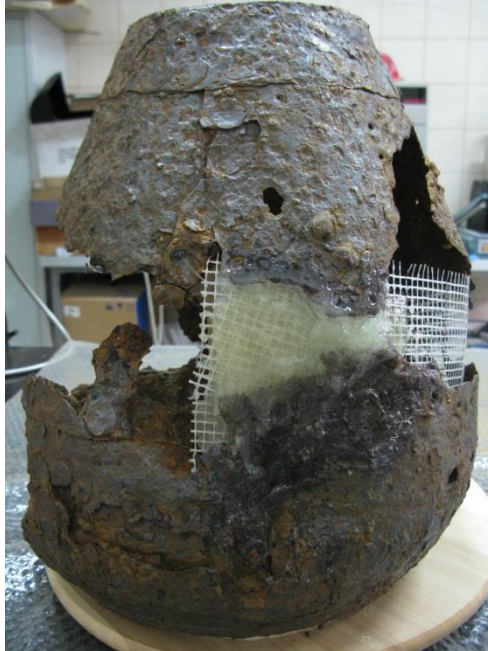
Fig. 6. Completarea cu rășină epoxidică, cu întărire rapidă.
Reconstruirea peretelui vasului

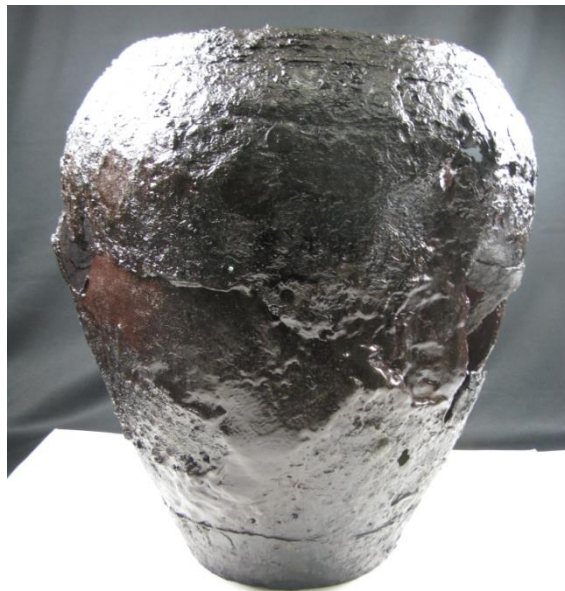
Fig. 7. Vasul, după restaurare. Vedere laterală

conferă rezistență dar și o elasticitate minimă necesară unor eventuale tensiuni, datorate, spre exemplu, diferențelor de temperatură – contracții/ dilatații. Ideal este ca piesa să fie etalată într-un microclimat constant, indiferent că va fi expusă sau stocată, transportată terestru, pe apă sau aerian. După fiecare întărire a rășinii preparate se prelucra surplusul, cu ajutorul instrumentarului adecvat, în vederea obținerii peretelui lipsă. Integrarea cromatică a rășinii s-a făcut la nuanța taninului cu care vasul a fost conservat la final, ținând cont de coloristica oxidului de fier. Taninul a fost aplicat prin pensulare, după ce în prealabil vasul a fost preîncălzit local, din aproape în aproape cu ajutorul unei turbosuflete cu aer cald, de tip Proxxon.
