**RESTAURAREA-CONSERVAREA PUȘTII TANČICE -
ARNAUTKE DIN COLECȚIA MUZEULUI NAȚIONAL DE
ISTORIE A ROMÂNIE**

**THE RESTORATION AND CONSERVATION OF A TANČICE-
ARNAUTKE RIFLE FROM THE COLLECTION OF THE
NATIONAL HISTORY MUSEUM OF ROMANIA**

Ioan Paul Popa*

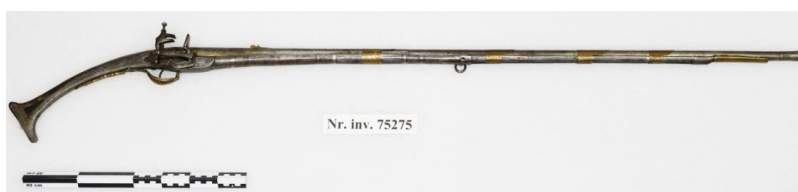
Fig. 4 – Înainte de restaurare

La momentul intrării în procesul de restaurare, arma prezenta deformări mecanice atât pe partea inferioară a țevii, cât și pe părțile metalice ce se găsesc la baza ei. În imaginile de mai jos se poate observa faptul că piesa prezenta urme de coroziune atât la nivelul alamei, cât și al metalului ornamentat.

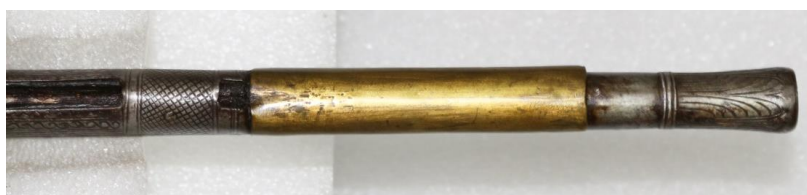
În urma unei analize mai amănunțite, a reieșit faptul că de-a lungul timpului arma a suferit transformări și adăugiri de material, după cum urmează: partea cea mai apropiată de capătul țevii a fost îmbrăcată cu o foaie de alamă cu o grosime de aproximativ 1mm, iar unul dintre cele patru inele ce conectează țeava de corpul piesei a fost înlocuit, necunoscându-se motivul.

Fig. 6 – Detaliu adăugare de material, înainte de restaurare

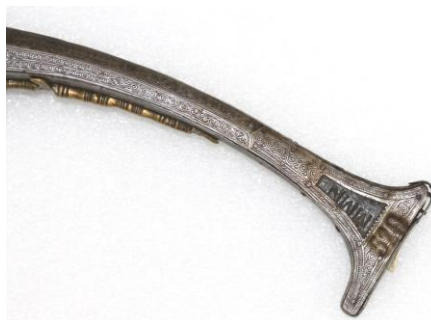
Partea superioară a patului prezintă degradări mecanice fiind poansonat numărul vechi de inventar, urmele fiind vizibile atât în metalul ornamentat, cât și pe suportul de lemn.

Fig. 7 - Detaliu pat armă cu nr. de inventar ștanțat pe plăcuța ornamentală și pe partea din lemn

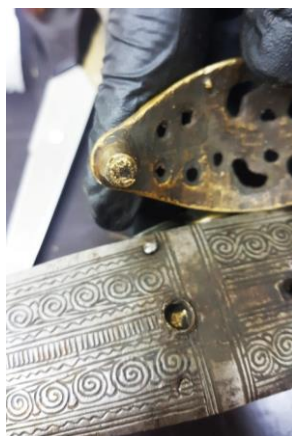
Țeava prezintă numeroase urme de degradare fizico-chimică, atât în interior, cât și la exterior, iar mecanismul are urme de uzură. Ultimul inel prezintă intervenții realizate prin cositorire, același lucru fiind observat și la inelul cel mai apropiat de gura țevii, acesta din urmă având o reparație ulterioară tot cu același material. Urme de deformare fizică mai sunt întâlnite și pe ornamentul din partea inferioară a țevii, probabil rezultată în urma unei lovituri accidentale. Procesul preliminar de restaurare a piesei a început prin demontarea gardei trăgaciului, constatându-se că filetul ce intra în miezul de lemn este secționat.

Fig. 8 – Detaliu gardă filet rupt

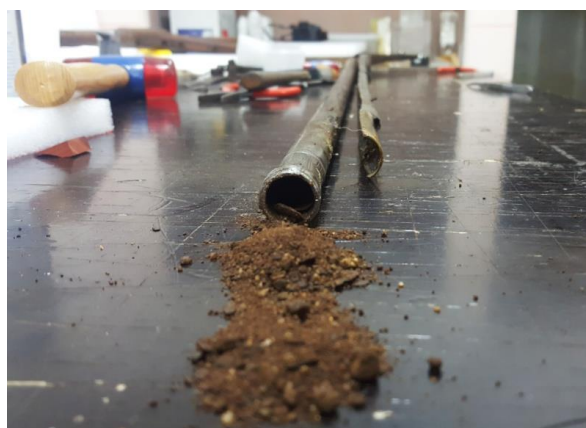
Țeava prezintă urme majore de degratare în interior, observându-se urmele produșilor lăsați în interior.

Fig. 9 – Detaliu produși de coroziune, vaselină ancrasată

A doua etapă a fost extragerea mecanismului, moment în care s-a observat ancrasarea lui în vaselină uscată, urmând să fie curățat prin băi repetate de toluen. A treia etapă a fost demontarea plăcuțelor de oțel prin extragerea țințelor de fixare, constatându-se pe parcurs că piesa a mai trecut și prin alte procese de restaurare.

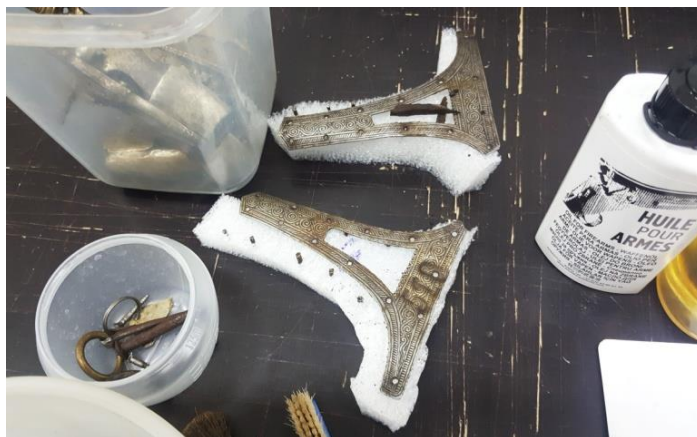
Fig. 10 – Detaliu cu demontarea plăcuței ștanțate cu nr. vechi de inventar

Plăcuțele prezentau, pe partea unde au intrat în contact direct cu lemnul, urme uniforme de produși de coroziune. Fiecare țință este gravată odată cu plăcuța pentru un aspect uniform, iar pentru a păstra ordinea s-a realizat din strato-cell (material moale) un contur aproximativ al părților de lucru în care să se monteze provizoriu țințele, în ordinea în care au fost extrase. După finalizarea demontării precise a plăcilor metalice a început procesul propriu-zis de restaurare. Curățarea preliminară a pieselor a fost realizată prin microsablare, intervenindu-se doar pe partea care a fost în contact cu lemnul. Pentru acest procedeu au fost efectuate probe cu două tipuri de agenți abrazivi: oxid de aluminiu și particule de sticlă. Efectele obținute pot fi observate în fig. 12; în partea dreaptă sablarea a fost realizată cu sticlă, iar în partea stângă cu oxid de aluminiu. Procesul a fost repetat folosind a doua variantă și în cazul celorlalte ornamente metalice.

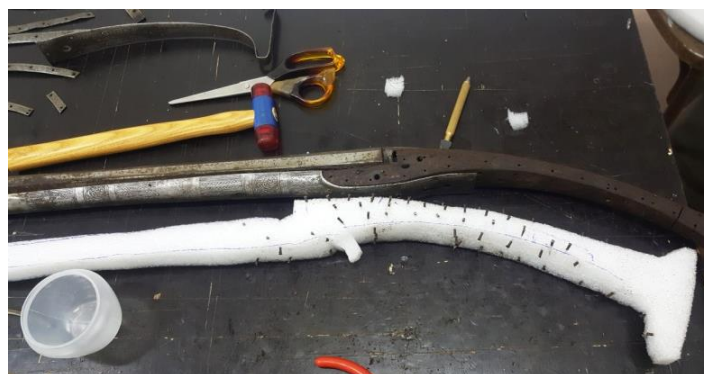
Fig. 11 – Detaliu cu demontarea și păstrarea ordinii țințelor extrase

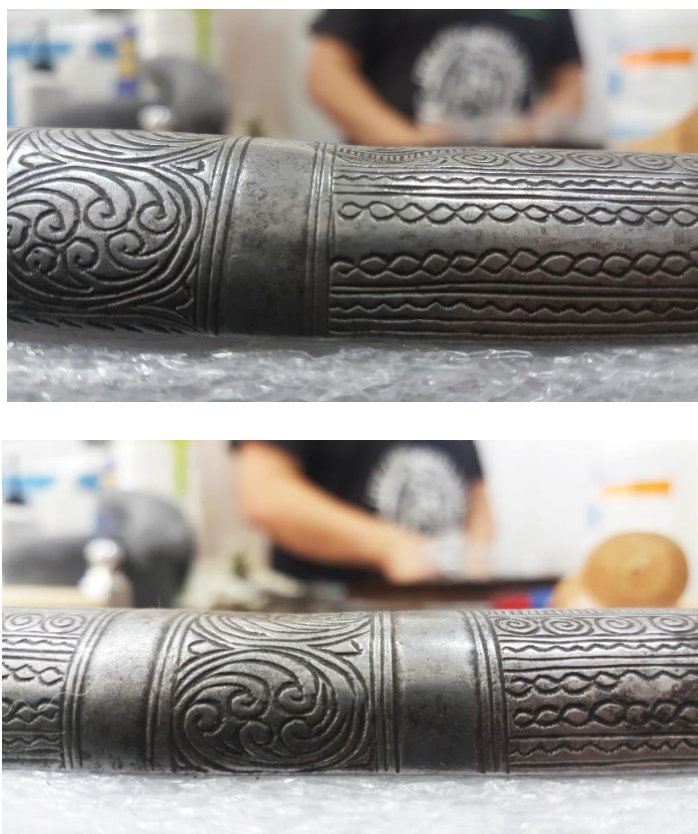
Fig. 12 a-b - Detaliu cu îndreptarea deformării

cu ajutorul lănei de oțel. Teava a fost degresată cu acetonă, urmând a fi scoase punctele de coroziune cu ajutorul lănei de oțel și al periei rotative din sârmă moale. După curățarea tuturor elementelor, a urmat procesul de rectificare a deformărilor mecanice cu ajutorul unui poanson cu profil lucios plat și semirotund, în funcție de curbura, pe pat de piele, pentru a nu lăsa urme pe suprafață.

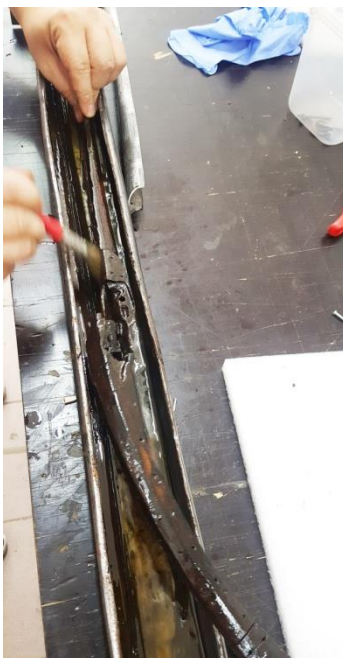
Fig. 13 – Detaliu cu degresarea lemnului

După finalizarea procesului de curățare a metalului, s-a efectuat o degresare a pieselor de lemn pentru a îndepărta urmele de vaselină veche, mai apoi aplicându-se o emulsie de ceară naturală, ce conferă o protecție cât mai îndelungată. După curățarea tuturor componentelor, s-a realizat o peliculizare cu soluție de paraloid 10% urmată de asamblarea armei. După ce arma a fost asamblată, s-a efectuat un ultim proces de peliculizare artificială, pentru a acoperi și țințele cu care sunt fixate plăcile ornamentale.

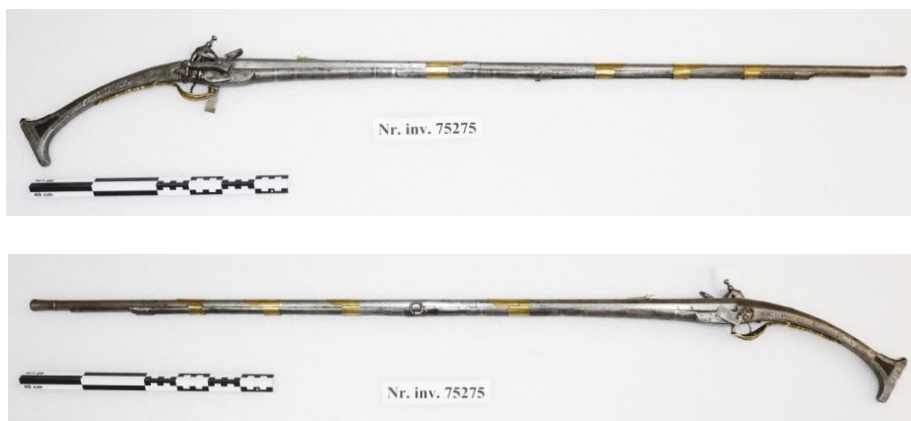
Fig. 14 și 15 – Imagini de ansamblu după restaurare

Întregul proces de restaurare a durat aproximativ două săptămâni, rezultatul fiind stoparea coroziunii atât a fierului, cât și a alamei. Finalizarea procesului de restaurare-conversare cu polaroid B72 nu exclude inspectarea

periodică a piesei, din contră. Mecanismul și interiorul țevii se va reune o dată la 6 luni. În urma procesului de restaurare-conservare a rezultat o piesă stabilă ce poate fi expusă.
