MĂNĂSTIREA BÂRNOVA

CONSIDERAȚII ASUPRA STĂRII DE CONSERVARE

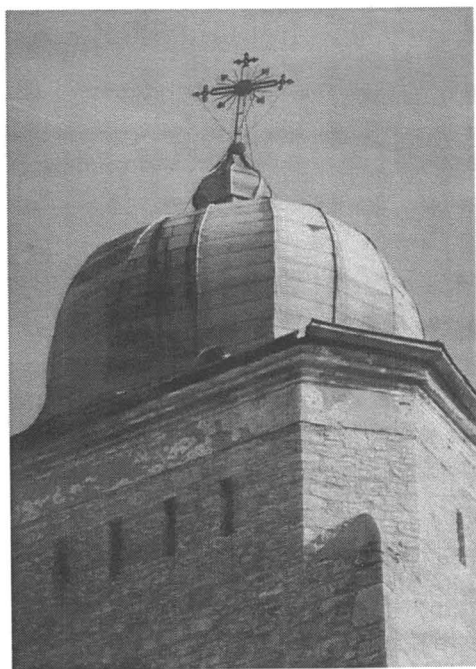
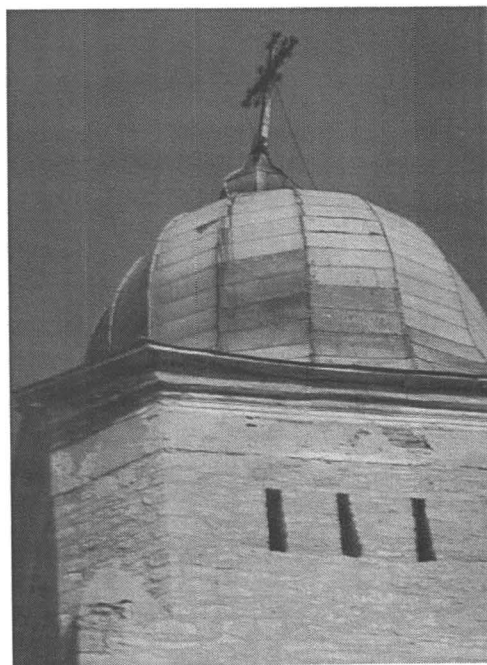
Cele mai importante degradări apar la partea superioară a edificiului. Astfel, acoperișul turlei masive ridicată peste pridvor este degradat în proporție de aproximativ 70%. Învelitoarea din tablă este ruginită și spartă, jgheaburile nu mai sunt continui pe contur, prezentând discontinuități. Acest fapt permite pătrunderea apei și a umezelii din atmosferă la partea lemnoasă a șarpantei care s-a degradat făcând posibilă prăbușirea acoperișului turlei la prima rafală de vânt mai puternică sau cu prilejul celei mai mici mișcări seismice ce ar avea loc. Același fenomen a cuprins și partea superioară a turlei, fiind afectate materialele de construcție. Nici cornișa nu se prezintă într-o stare satisfăcătoare, fiind distrusă pe porțiuni întregi. Putem remarca poziția înclinată a crucii, fapt care atestă starea precară a acoperișului turlei.

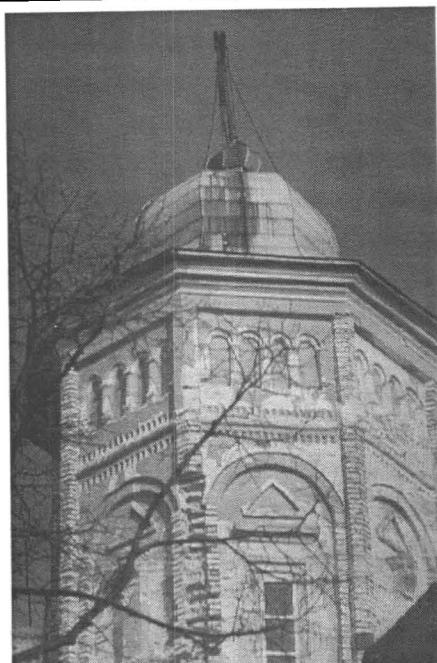
În ceea ce privește turla de peste naos, situația este mult mai gravă. Nemaifiind protejată în nici un fel tencuiala, fiind înlăturată prin decopertare cu prilejul lucrărilor de restaurare, se petrece un proces de măcinare al cărămizii, aceasta fiind supusă acțiunii distructive a apei pluviale. Lucrările de restaurare odată sistate, deteriorările se accentuează vizibil odată cu trecerea timpului, fiind pusă în pericol însăși existența turlei. În aceeași stare de degradare se află și acoperișul acestuia.

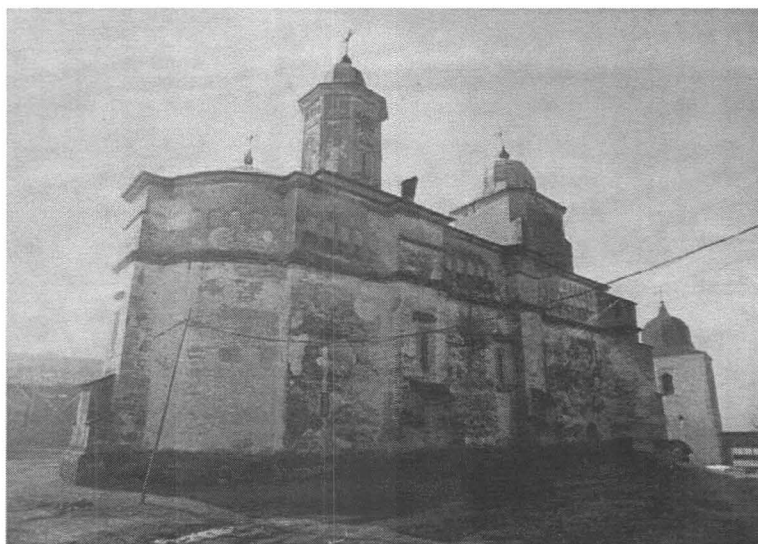
Partea cea mai degradată a bisericii este însă cea dinspre nord unde apa pătrunde prin fisuri spre interior degradând zidul de cărămidă și piatră al bisericii. Întreaga fațadă nordică este înnegrită prezentând un puternic atac biologic. Se poate observa o fisură verticală în apropiere de contrafortul dinspre vest care și el la rândul său este fisurat și pe care sunt prezenți mușchi și licheni.

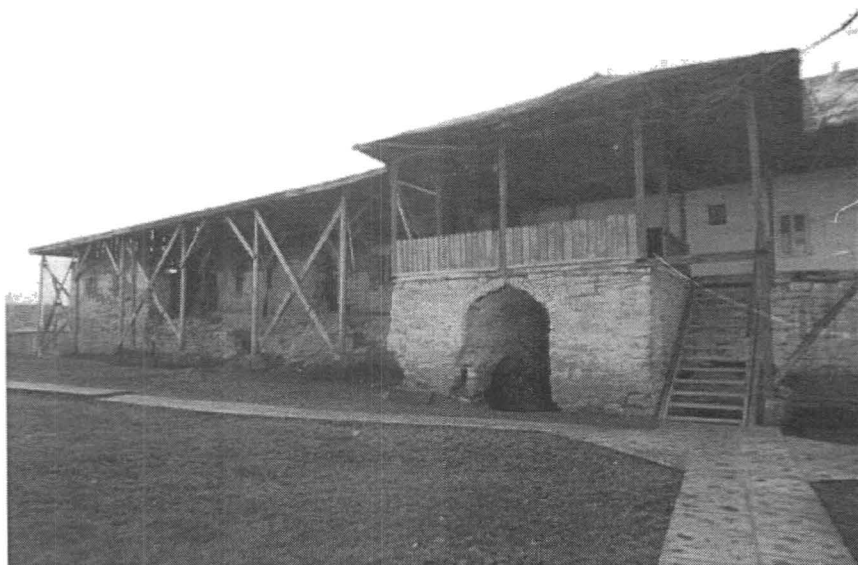
Din ansamblu fac parte și **casele mănăstirești**, ridicate de Grigore Ghica al II-lea în 1728, cu refaceri în 1875. Acestea sunt în prezent parțial în stare de ruină, mai degradată fiind aripa stângă a acestora. Ele au fost protejate acum trei ani cu prilejul lucrărilor de restaurare, printr-o șarpantă din lemn peste care s-a pozat o învelitoare din pânză bitumată. Acesta însă s-a deteriorat permițând apei să pătrundă la interior, punând astfel în pericol existența structurilor boltite de dedesubt.

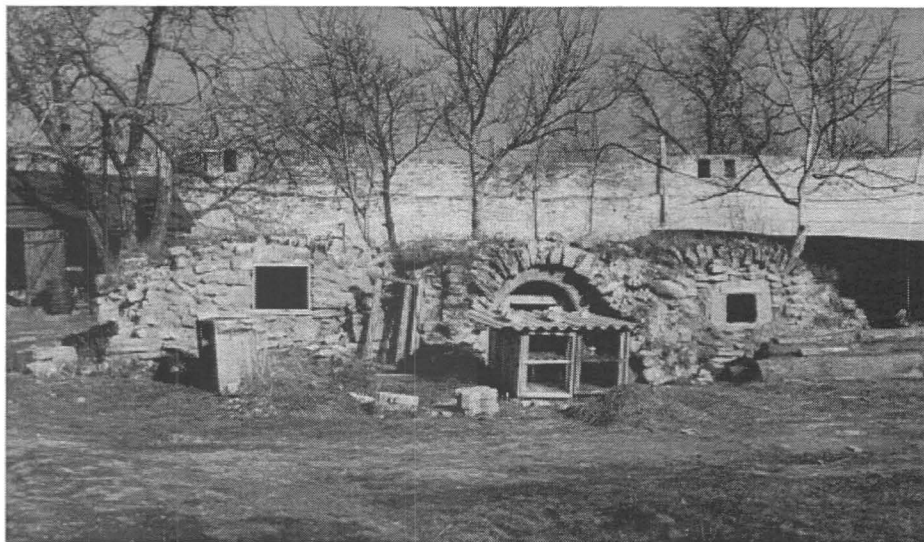
Într-o stare și mai gravă se găsesc **ruinele din incintă**. Acestea sunt rămășițe ale beciurilor de odinioară ce ar fi putut constitui o cale de evacuare ascunsă pentru vremuri de primejdie. Cu ocazia lucrărilor de restaurare s-a îndepărtat stratul de pământ ce le acoperea. În momentul de față ele sunt complet neprotejate și astfel supuse pericolului de surpare. Se poate observa structura lor boltită din piatră, accesul făcându-se printr-un gol bordat de un ancadrament realizat dintr-o singură piatră.

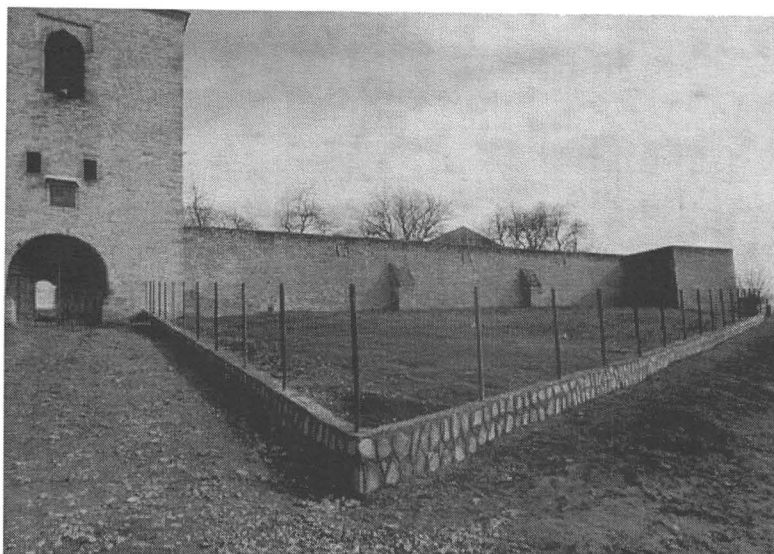
Zidul de incintă, ridicat în anul 1728, se degradează și el pe zi ce trece. Și ca și cum timpul precum și lipsa fondurilor materiale n-ar contribui suficient la agravarea stării de conservare a acestora, în interiorul incintei adosat zidului pe latura de est, s-a ridicat o construcție așa-zisă „provizorie” a cărei funcțiune nu poate fi intuită din exterior, construcție ce folosește zidul de incintă ca latură a sa.

Sprijin exterior, pe latura de vest ce cuprinde turnul de intrare, zidul de incintă se intenționează a fi dublat de un gard cu temelie de piatră și stâlpi

metalici pentru ridicarea căruia este greu de presupus că cineva a eliberat vreo autorizație.

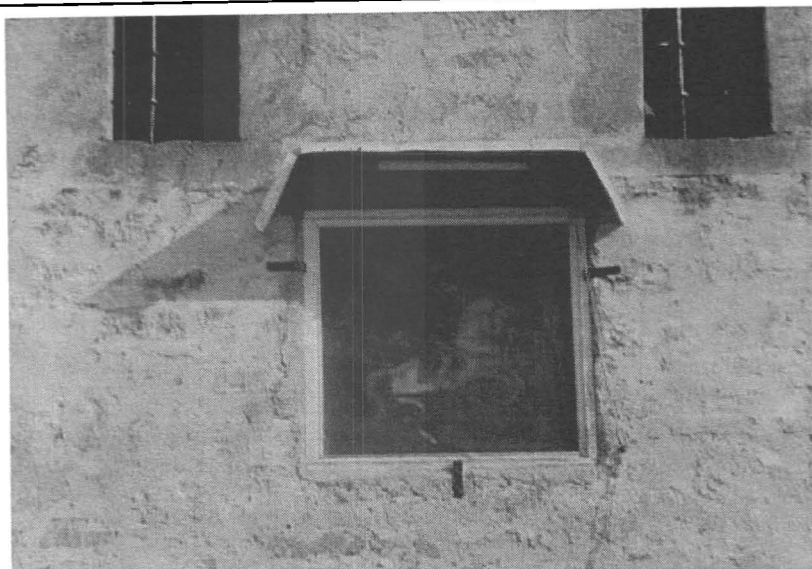
În acest sens icoana de hram încadrată de o ramă metalică și protejată cu sticlă este pozată într-o nișă săpată în zidul turnului, la aproximativ jumătatea înălțimii acestuia (chiar puțin înclinat atât față de orizontală cât și de verticală). Iluminarea acesteia se face cu ajutorul unei lămpi fluorescente care este protejată de un hidos acoperiș de tablă.
