MĂNĂSTIREA BÂRNOVA

CONSIDERAȚII ASUPRA STĂRII DE CONSERVARE

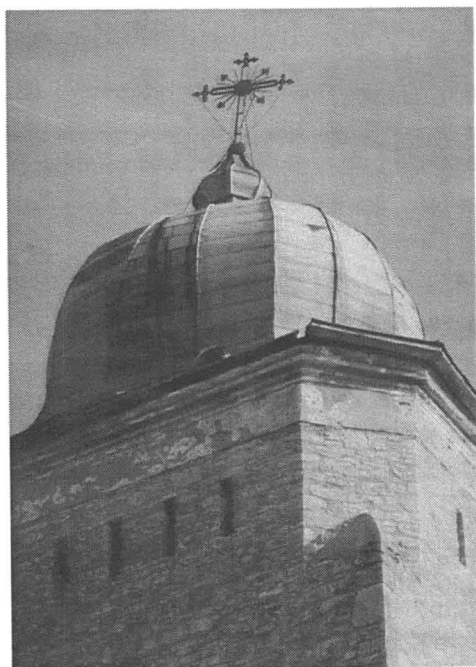
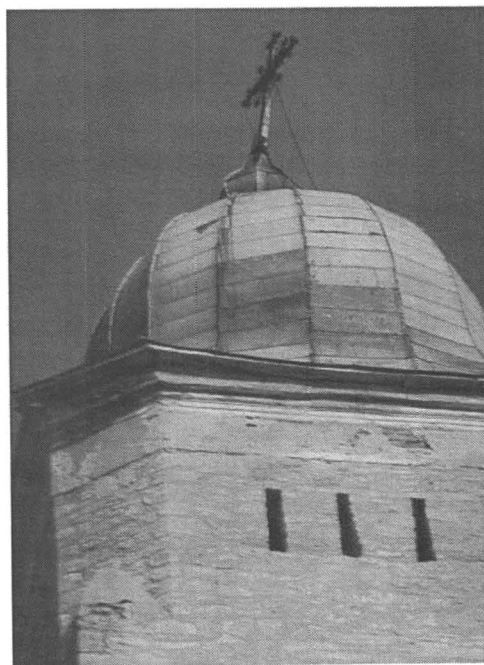
Cele mai importante degradări apar la partea superioară a edificiului. Astfel, acoperișul turlei masive ridicată peste pridvor este degradat în proporție de aproximativ 70%. Învelitoarea din tablă este ruginită și spartă, jgheburile nu mai sunt continui pe contur, prezentând discontinuități. Acest fapt permite pătrunderea apei și a umezelii din atmosferă la partea lemnoasă a șarpantei care s-a degradat făcând posibilă prăbușirea acoperișului turlei la prima rafală de vânt mai puternică sau cu prilejul celei mai mici mișcări seismice ce ar avea loc. Același fenomen a cuprins și partea superioară a turlei, fiind afectate materialele de construcție. Nici cornișa nu se prezintă într-o stare satisfăcătoare, fiind distrusă pe porțiuni întregi. Putem remarca poziția înclinată a crucii, fapt care atestă starea precară a acoperișului turlei.

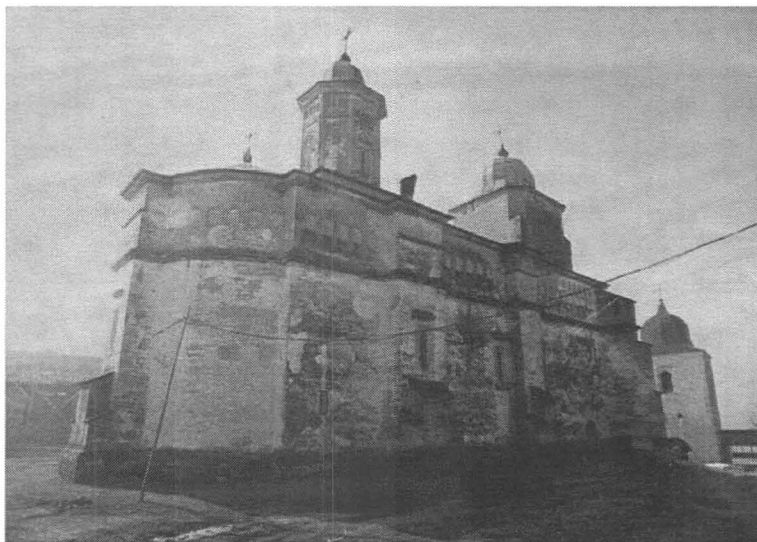
Partea cea mai degradată a bisericii este însă cea dinspre nord unde apa pătrunde prin fisuri spre interior degradând zidul de cărămidă și piatră al bisericii. Întreaga fațadă nordică este înnegrită prezentând un puternic atac biologic. Se poate observa o fisură verticală în apropiere de contrafortul dinspre vest care și el la rândul său este fisurat și pe care sunt prezenți mușchi și licheni.

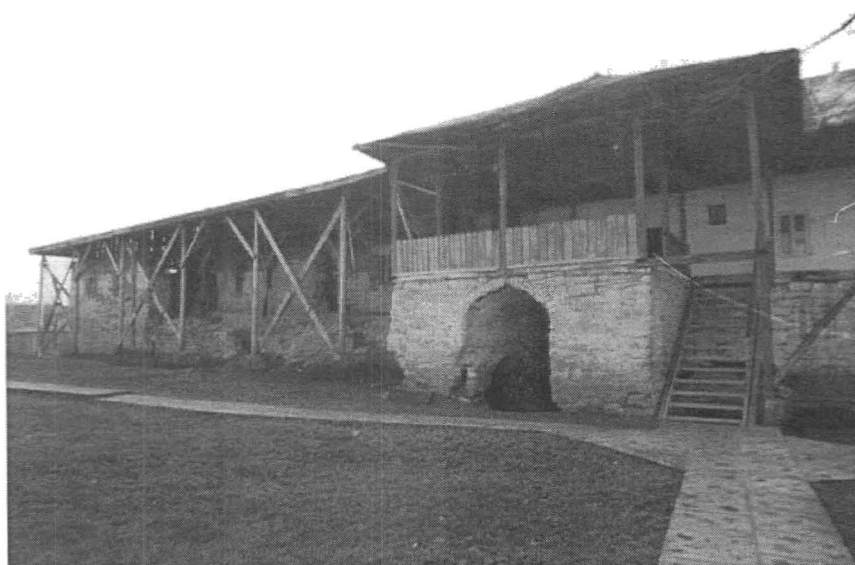
Din ansamblu fac parte și **casele mănăstirești**, ridicate de Grigore Ghica al II-lea în 1728, cu refaceri în 1875. Acestea sunt în prezent parțial în stare de ruină, mai degradată fiind aripa stângă a acestora. Ele au fost protejate acum trei ani cu prilejul lucrărilor de restaurare, printr-o șarpantă din lemn peste care s-a pozat o învelitoare din pânză bitumată. Acesta însă s-a deteriorat permițând apei să pătrundă la interior, punând astfel în pericol existența structurilor boltite de dedesubt.

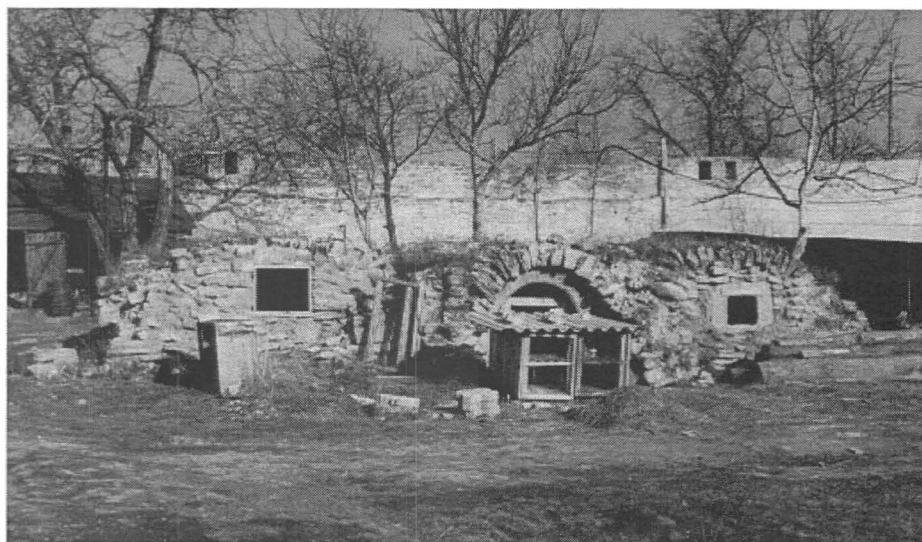
Într-o stare și mai gravă se găsesc **ruinele din incintă**. Acestea sunt rămășițe ale beciurilor de odinioară ce ar fi putut constitui o cale de evacuare ascunsă pentru vremuri de primejdie. Cu ocazia lucrărilor de restaurare s-a îndepărtat stratul de pământ ce le acoperea. În momentul de față ele sunt complet neprotejate și astfel supuse pericolului de surpare. Se poate observa structura lor boltită din piatră, accesul făcându-se printr-un gol bordat de un ancadrament realizat dintr-o singură piatră.

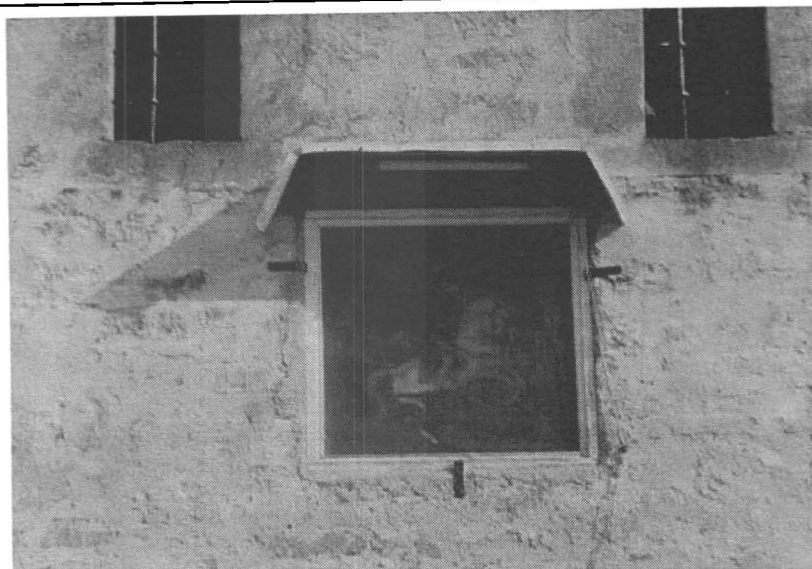
În acest sens icoana de hram încadrată de o ramă metalică și protejată cu sticlă este pozată într-o nișă săpată în zidul turnului, la aproximativ jumătatea înălțimii acestuia (chiar puțin înclinat atât față de orizontală cât și de verticală). Iluminarea acesteia se face cu ajutorul unei lămpi fluorescente care este protejată de un hidros acoperiș de tablă.
