**BISERICA „SCHIMBAREA LA FAȚĂ” DIN CUCUTENI,
COM. LEȚCANI, JUD. IAȘI
STARE DE CONSERVARE ȘI LUCRĂRI DE RESTAURARE (2000-2006)**

L'Eglise de la Transfiguration
Village Cucuteni, commune Lețcani, département de Iași
Etat de conservation et travaux de restauration (2000-2006)

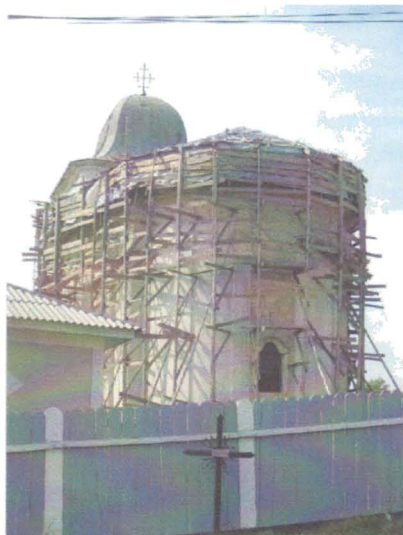
Situația actuală. În prezent la biserica „Schimbarea la față” din satul Cucuteni a început realizarea unor lucrări din prima categorie. S-a realizat o schelă complet exterioară cu acoperiș de protecție din folie PVC peste naos și pronaos pentru execuția lucrărilor prevăzute în proiect a se executa în regim de urgență: desfacerea acoperișului existent (învelitoare din olane și șarpantă); scoaterea și îndepărtarea umpluturii de zgură de peste bolți pentru a permite uscarea bolților și a zidăriei umezite și dezagregate; desfacerea tencuielilor interioare și exterioare în zonele umezite, în vederea uscării zidăriei; refacerea zidăriei de la baza octogonală; realizarea lucrărilor de consolidare conform proiectului de structură; refacerea șarpantei și a învelitorii, inclusiv ignifugarea; reabilitarea cornișei.
