PROBLEMATICA RESTAURĂRII UNUI VEȘMÂNT RELIGIOS DIN SECOLUL XVIII

Viorica AGHIȚOAI

Un exemplu al acestei munci științifice, de migală și îndelungi eforturi, îl reprezintă și restaurarea veșmântului religios din secolul XVIII, de care ne ocupăm în lucrarea de față, piesă care face parte din colecția veche a Mitropoliei Banatului - Timișoara.

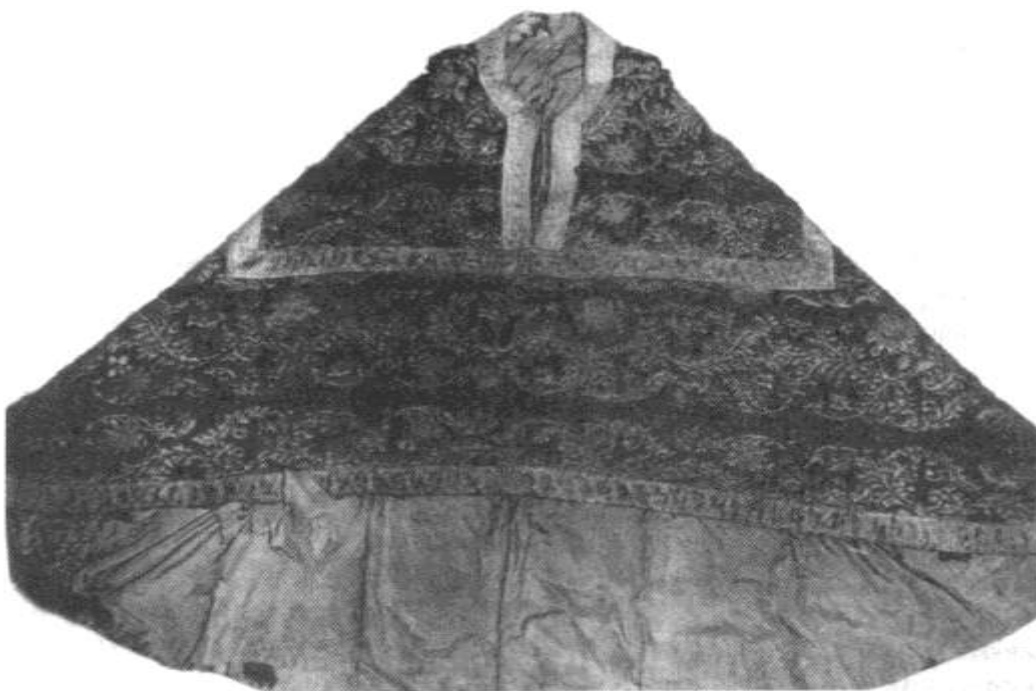
din față a pelerinei, avea motivele complet destrămate, datorită ruperii firelor de mătase naturală, mai sensibile la acțiunea factorilor de degradare (lumină, frecare, transpirație, etc.) Destrămări și ruperi de fire prezintă și galonul decorativ. S-a constatat de asemenea o contracție a țesăturii de fond în zona motivelor, datorită sistemului de țesere (țesătură lănciată) și a diversității materialelor folosite (fire de mătase, bumbac, metalice). Având în vedere faptul că veșmântul religios a fost în uz, în partea din față și pe lateral prezintă pete de diferite naturi, în mod special de ceară. Deshidratarea și decolorarea firelor textile, îmbătrânirea lor, au făcut ca țesătura brocart să prezinte un grad avansat de fragilitate, iar căptușeala să fie aproape casantă.

-Față, înainte de restaurare

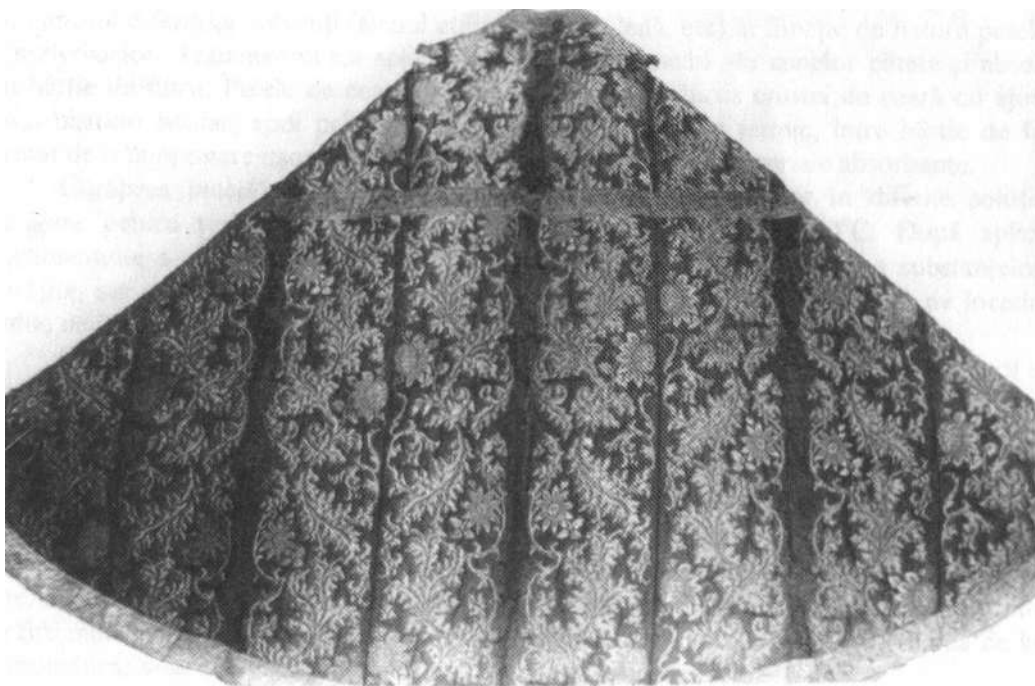
- Spate, înainte de restaurare

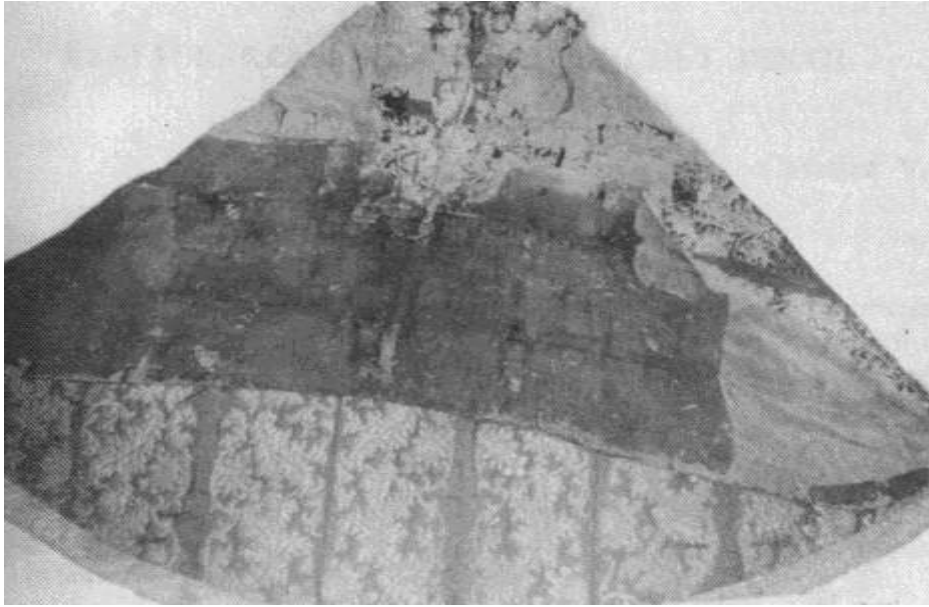
Aspect căptușeală, față - înainte de restaurare

Având în vedere gradul mare de fragilitate al căptușelei și lipsa unor mari porțiuni ale acesteia, veșmântul a fost căptușit cu o țesătură nouă, tot din mătase, vopsită în aceeași nuanță. Căptușeala veche s-a predat beneficiarului, Mitropolia Banatului - Timișoara, spre păstrare.

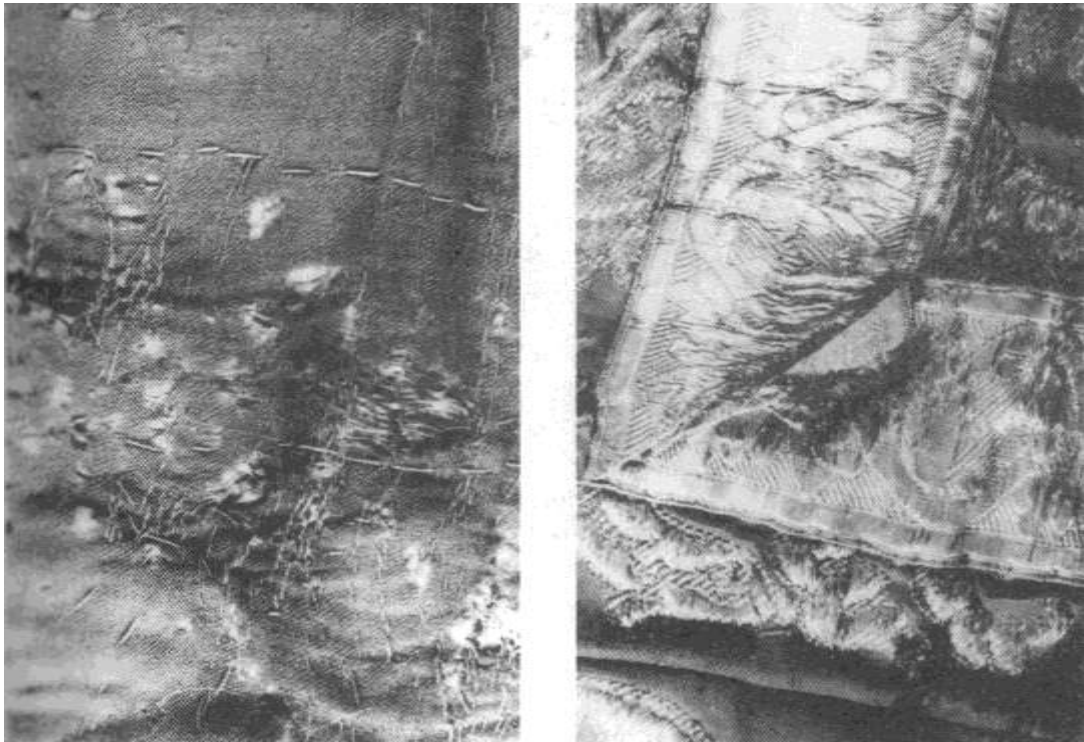
Detaliu căptușeală și pasmanterie înainte de restaurare

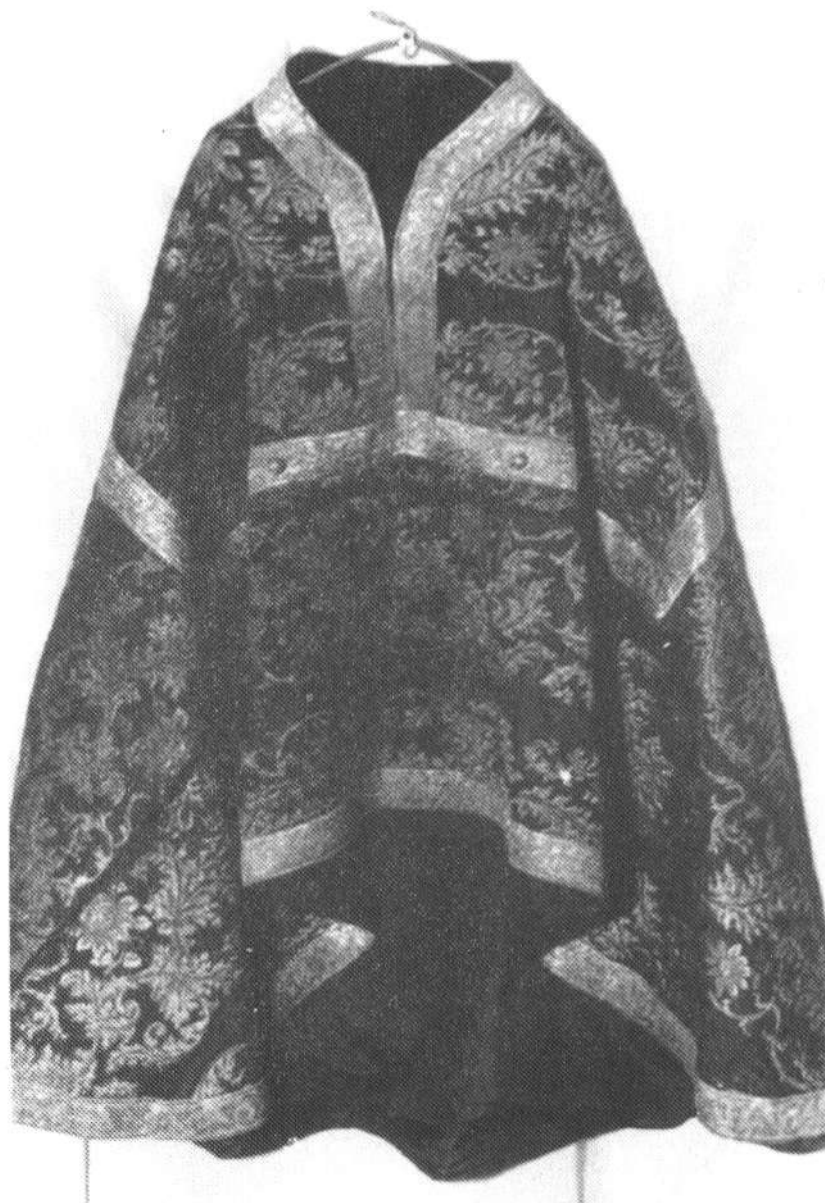
Ansamblu - după restaurare

În ultima fază s-a trecut la *reasamblarea* costumului, folosind același mod de lucru ca cel inițial, și s-au aplicat accesoriile decorative.
