Research and Monitoring of Deterioration Processes from Brukenthal Museum

Voicu DUCA

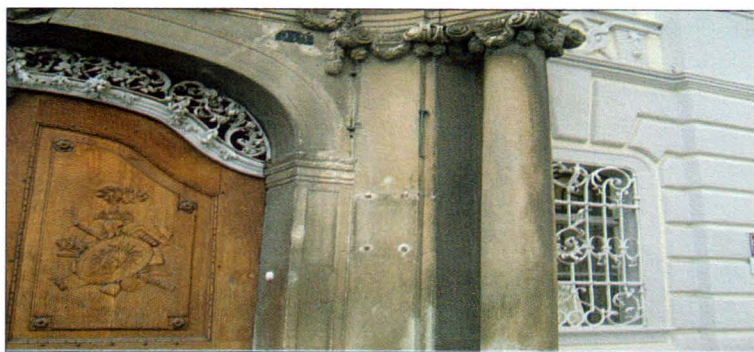
The use of Portland cement, a material with ettringit aggressive stands on the performance of primers for the construction dismantled sockel (Figure 8). From the same source aggressive Portland cement - is fueling process of forming salts identified in Table 1 and Figure 3. Predominantly black sulphate crust composition meets especially on lithic material (Figures 1, 4, 5, 6).

Crusta neagră de compoziție predominant sulfatică se întâlnește mai ales pe materialul litic (figura 1, 4, 5, 6).

Figure1. Black crust formed on limestone frame main gate, the columns and capital - photo S. Drăgușanu.
 Figura1. Crustă neagră formată pe ancadramentul de calcar al porții principale, pe coloane și capite – foto Drăgușanu S

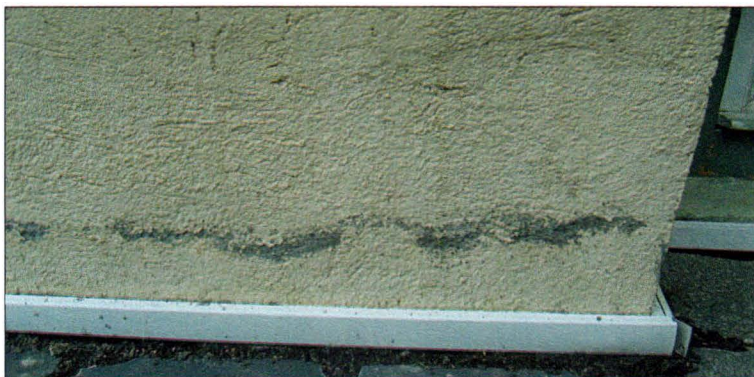
Unlawful use of finishing materials with low porosity, the screen turns into a land of excessive accumulation of salts on the surfaces of discontinuity, causing crystallization of the components in the process of precipitation and downward pressure eventually leading to exfoliation of the finishing layer (Figure 2).

Utilizarea nepermisă a unor materiale de finisaj cu porozitate scăzută transformă aceste ecrane într-un teren de acumulare excesivă a sărurilor pe suprafețele de discontinuitate, determinând cristalizarea componenților în curs de precipitare și exercitarea unor presiuni ce duc în final la exfolierea stratului de finisaj – figura 2.

Figure 2. Finishing on a wall with bricks made of mirabilite and thenardite contaminated - photo Drăgușanu.
 Figura 2. Finisaj executat pe un zid cu cărămizi contaminate de mirabilite.+ thenardit – foto Drăgușanu

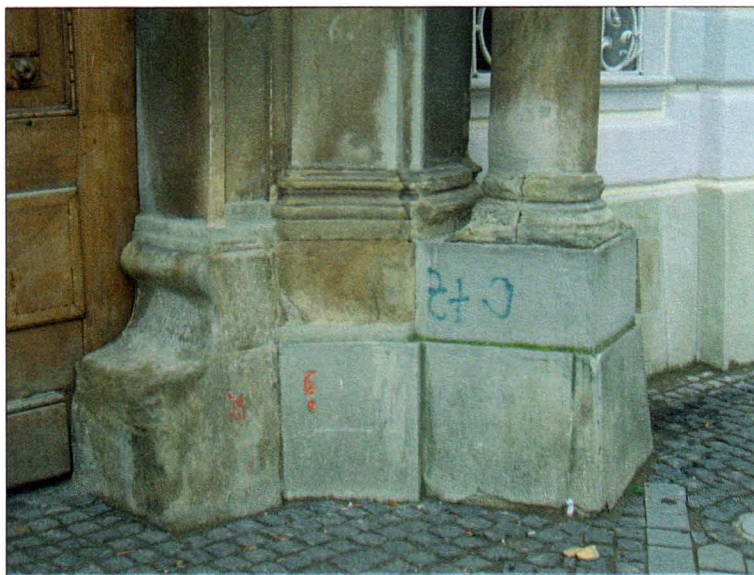
Utilizarea de ciment Portland, un material cu ettringit agresiv, se remarcă la executarea unor amorse pentru soclul demantelat al construcției (figura 8). Din aceeași sursă agresivă–cimentul portland – se alimentează procese de formare a unor săruri identificate în tabelul 1 și figura 3.

Figure 3. Disaggregating column base from the main gate entrance - photo Drăgușanu.
 Figura 3. Dezagregarea bazei coloanei de la poarta principală de intrare. Se remarcă corecțiile făcute la soclu – foto Drăgușanu

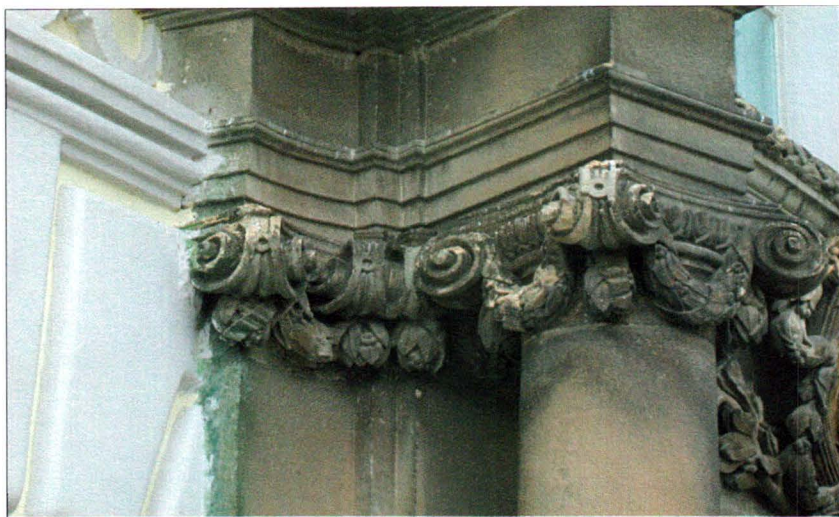
Figure 4. Black crust and detachment from aterial disaggregated sulfate attack.
 Figura 4. Crustă neagră și desprindere de material dezagregat în urma atacului sulfatic

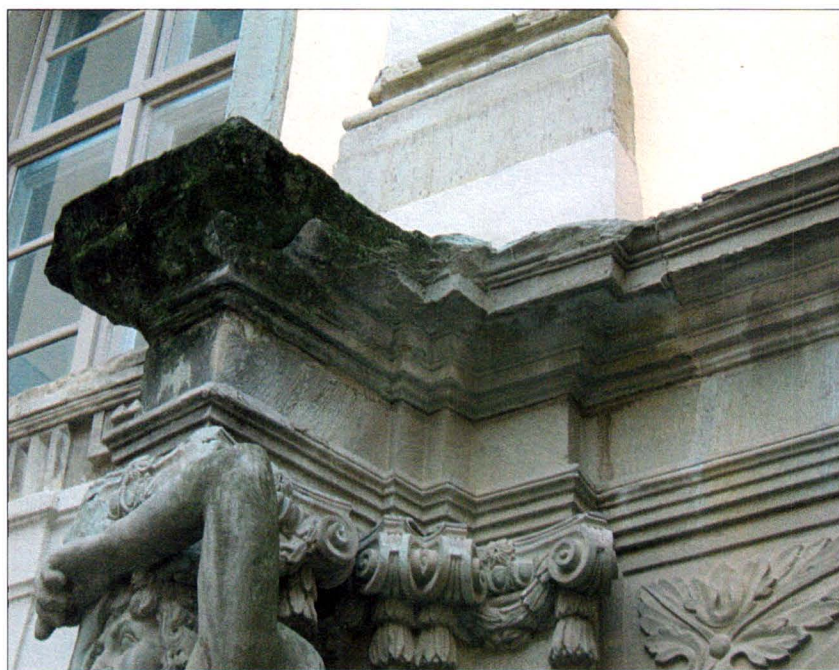
Figure 5. Black crust zones of separation and disintegration of material the main gate decoration.
 Figura 5. Crustă neagră cu zone de desprindere și dezagregare de material din decorul porții principale

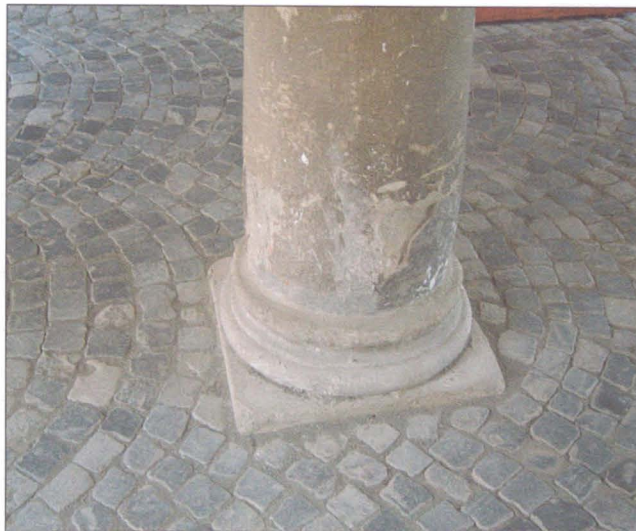
Figure 6. Servings socket on the left column presents the black crust of weathering of rock and parts of sulphates under attack from black crust. An important source of aggressive sulfates were introduced with Portland cement used in the finishing touches to the offsetting portions intense weathering - photo Drăgușanu.

Figura 6. Soclul coloanei din stânga porții prezintă crustă neagră, porțiuni de dezagregare a rocii sub atacul sulfaților din crusta neagră. – foto Drăgușanu

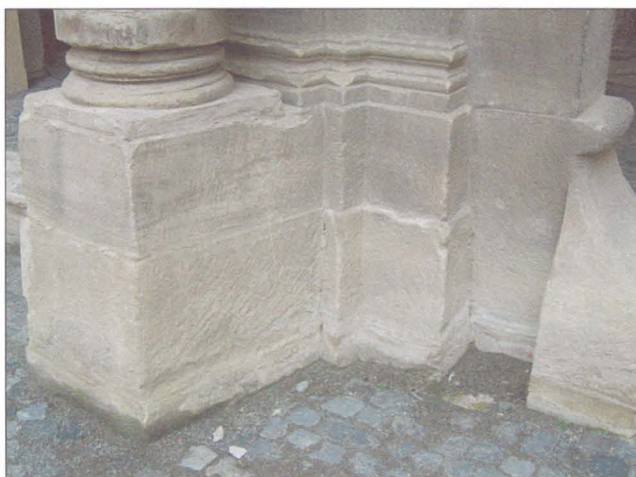
Lack of appropriate treatment of pottery raw or replace it if necessary building was not considered. The consequences are immediate formation of accumulation of salts on the surface finishing out quickly. Are also reported accumulation of salts in stone class stratification (Figure 7) which proves that the foundation works as a water pump that will bring solutions through capillaries lithic materials.

Lipsa unui tratament adecvat al ceramicii brute de construcții sau înlocuirea ei după caz, nu a fost luată în considerare. Consecințele sunt imediate prin formarea de acumulări a unor săruri pe suprafața finisajelor aplicate rapid. Sunt semnalate de asemenea acumulări de săruri pe stratificația

pietrei de talie, (figura 7) ceea ce dovedește că fundația lucrează ca o pompă de apă ce va introduce soluții prin capilarele materialelor litice.

Figure 7. Accumulated salts consistent with bedding planes and the combination of block-interfaces – photo Drăgușanu
Figura 7. Săruri acumulate pe plane concordante cu stratificația și pe interfețele de îmbinare a blocurilor – foto Drăgușanu

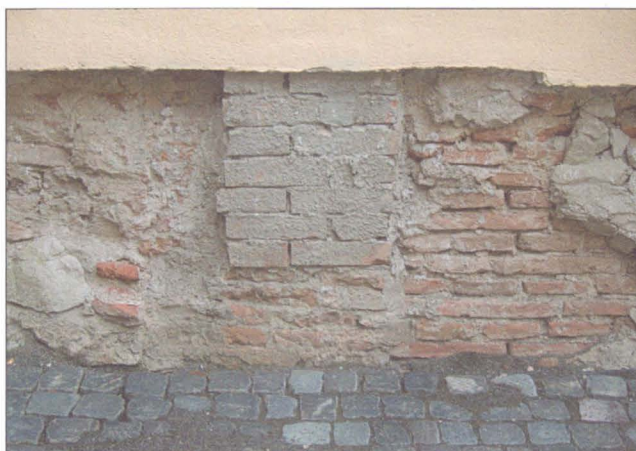
Figure 8. Primer layer of Portland cement, chemically aggressive, affixed to the dismantled wall – photo Drăgușanu.
Figura 8. Strat de amorsă cu ciment portland, agresiv din punct de vedere chimic, aplicat pe peretele demantelat – foto Drăgușanu
