Biserica veche din Viștea de Jos, Brașov, Sf. Mihail și Gavril

Antal LUKACS,
Șerban POPESCU DOLJ

Cuvinte cheie: Țara Făgărașului, biserica ortodoxă, cercetări arheologice, pictură, secolul XIX.

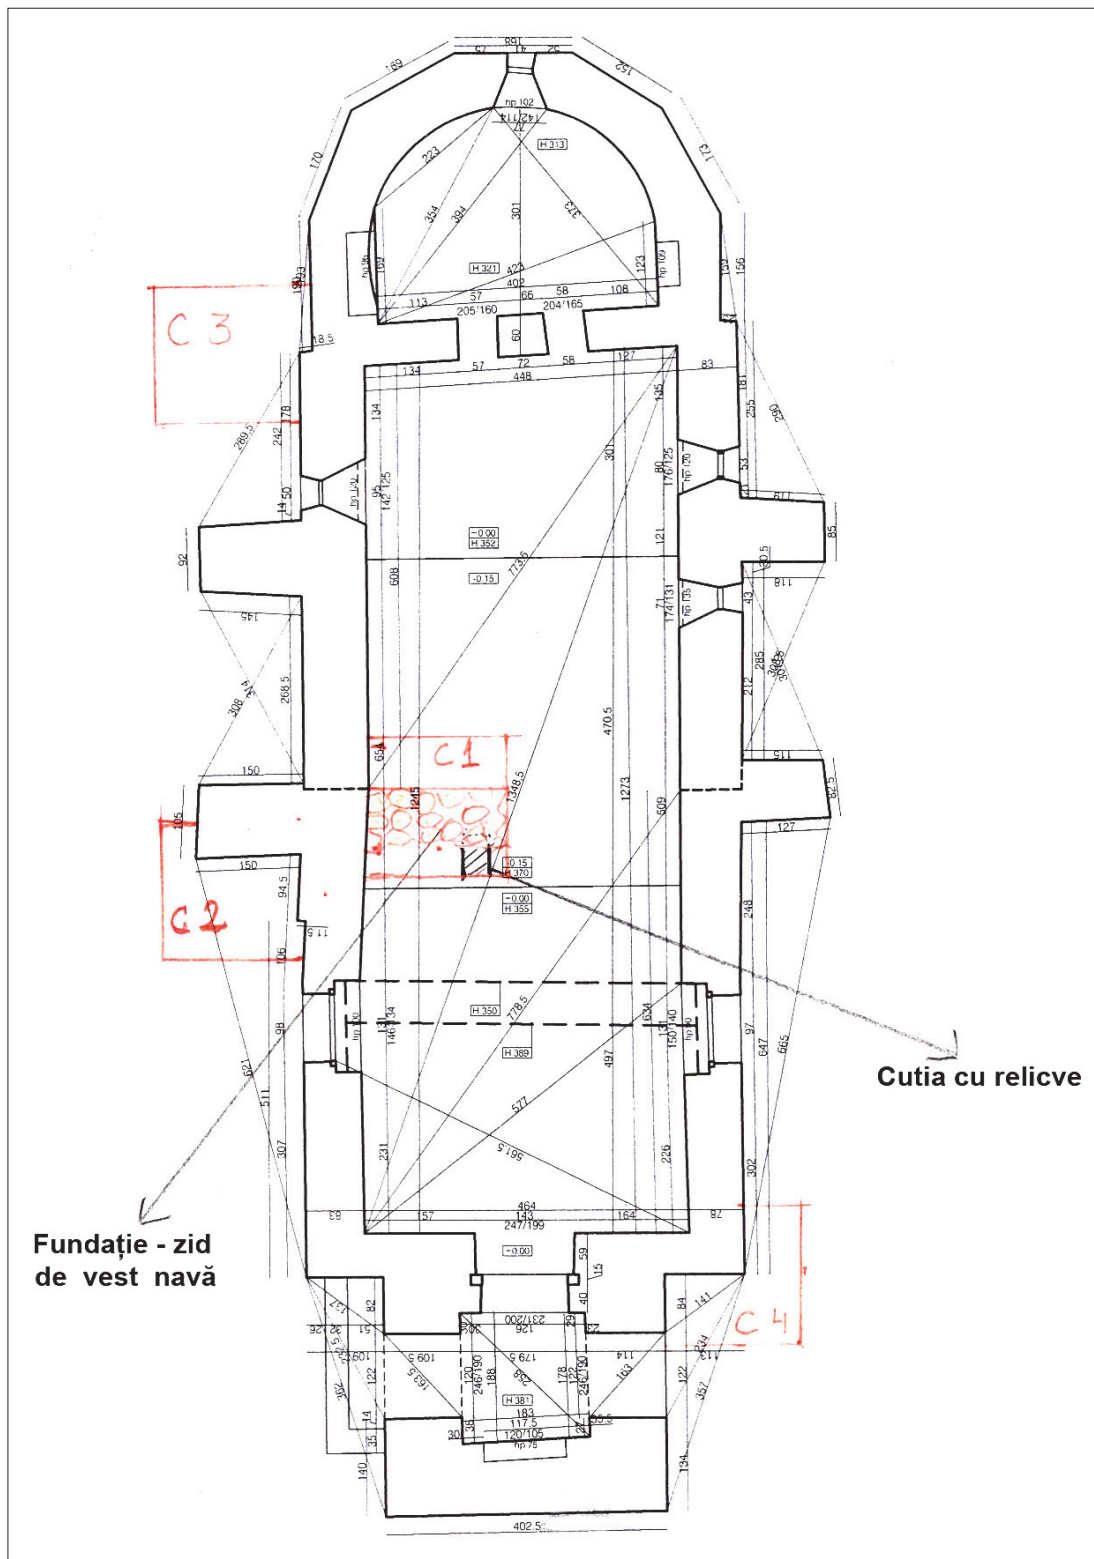
Fig. 1. Amplasarea casetelor

Au fost trasate patru casete: una în interiorul bisericii (casetă nr. 1), în zona în care se presupunea că se încheiea nava bisericii vechi, și trei în exterior. Caseta nr. 2 la îmbinarea dintre contrafortul al doilea dinspre nord și nava veche, caseta nr. 3, la îmbinarea dintre altar și navă, și caseta nr. 4, la îmbinarea dintre nava nouă și turn. (vezi fig. 1. cu amplasarea casetelor).

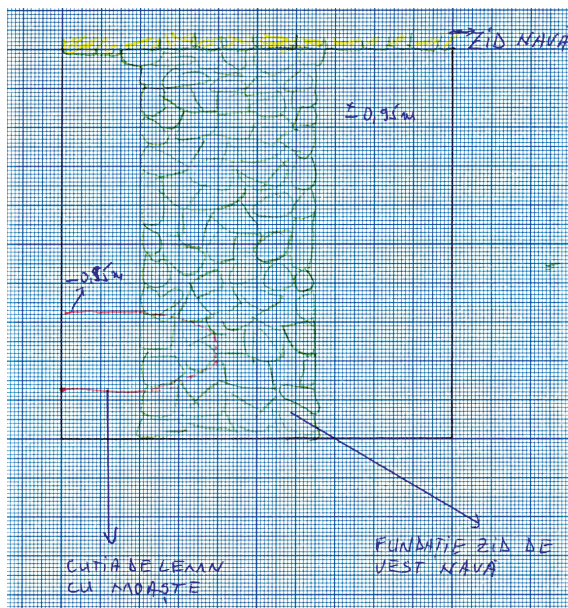
Foto 1. Caseta nr. 1

Cercetările din caseta nr. 1 au confirmat supoziția conform căreia **nava veche se închidea în zona contrafortului exterior**, fiind găsite resturile fundației zidului de vest, demantelat cu ocazia lungirii bisericii. (v. Fig. 2 și foto 1, cod 240). **Dar pe profilul de nord al casetei se vede foarte clar că atât fundația cât și zidul navei continuă fără întrerupere. Deci foarte probabil, vechea biserică a avut și un pronaos.** Înspre capătul de sud al casetei a fost descoperită o ladă de lemn (sicriu ?) cu resturi textile, panglici cu fir metalic și un fragment de os f. mic. Lada pătrunde 0,40 m sub fundația zidului demantelat al navei vechi, astfel că avem de a face probabil cu o depunere votivă la ridicarea monumentului (v. Fig. 2, foto 3, 4, 10 cod 380, 435, 485). În ce privește tehnica de construcție, biserica veche are o fundație relativ mică, de 50-60 de centimetri, din pietre de râu înecate în mortar în șanțul de fundație, peste care elevația este mai îngrijit executată din lespezi plate. Pe alocuri se văd și fragmente de cără-

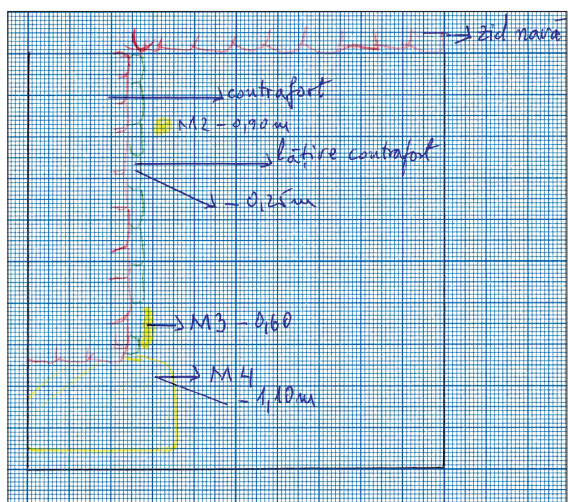
Fig. 3. Caseta 2. Plan 1/20

Cercetările din caseta nr. 2 (fig. 3 și foto 7, 8 cod 462) au adus o observație importantă: **contrafortul nu este țesut cu zidul navei, nici fundațiile nu sunt țesute, deci el a fost, f. probabil, adăugat ulterior.** De asemenea, fundația contrafortului a deranjat mai multe morminte, semn că la vremea ridicării lui acolo funcționa deja un cimitir. Se poate vedea cu claritate de asemenea că fundația și elevația navei nu se întrerup în acest loc, confirmând situația din interior.

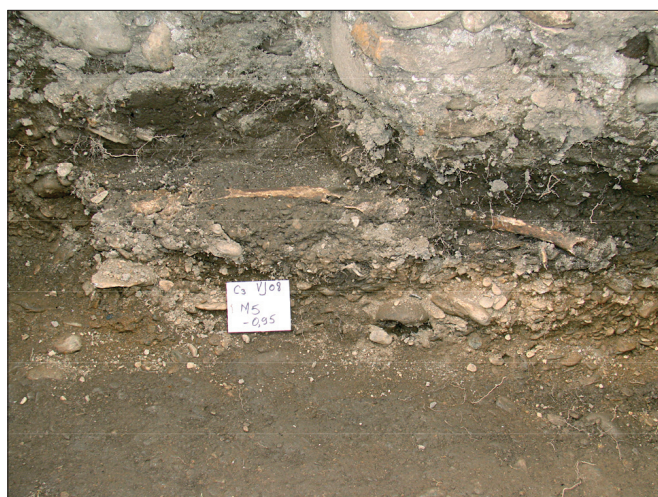
Foto 2. Caseta nr. 3

În caseta nr. 3 (v. Fig. nr. 4 și foto 2, 9, cod 369, 469) se vede foarte clar că altarul este țesut cu nava, deci datează din aceeași fază de construcție. **Fundația lor se suprapune peste un mormânt, fără să-l deranjeze, dovadă a faptului că la ridicarea bisericii funcționa deja un cimitir, ceea ce ne îndreptățește să presupunem că în locul actualei biserici a existat una mai veche, situație care trimite istoria locului cel puțin în veacul al XV-lea dacă nu mai mult.**

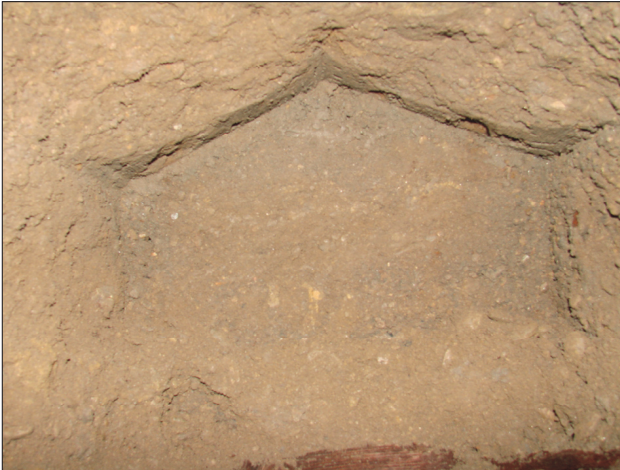
Foto 3. Caseta nr. 1. Nișa pentru lada de lemn sub fundația zidului de vest al navei vechi

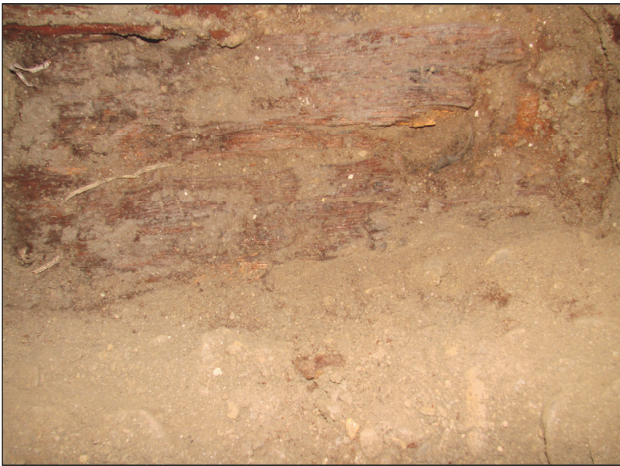
Foto 4. Caseta nr. 1. Rămășițele lăzii relicvian

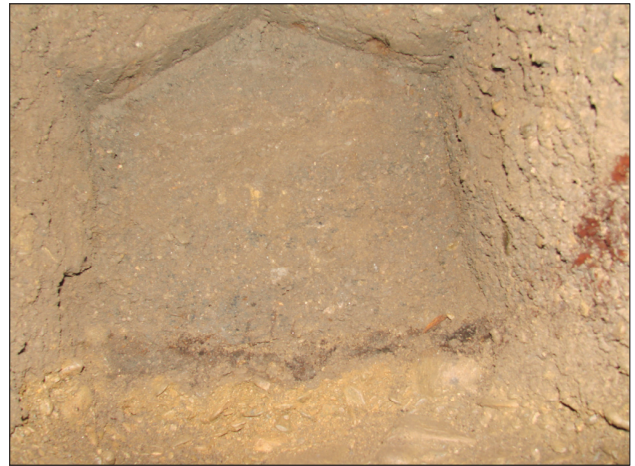
Foto 10. Caseta nr. 1. Nișa de sub fundația zidului de vest al navei

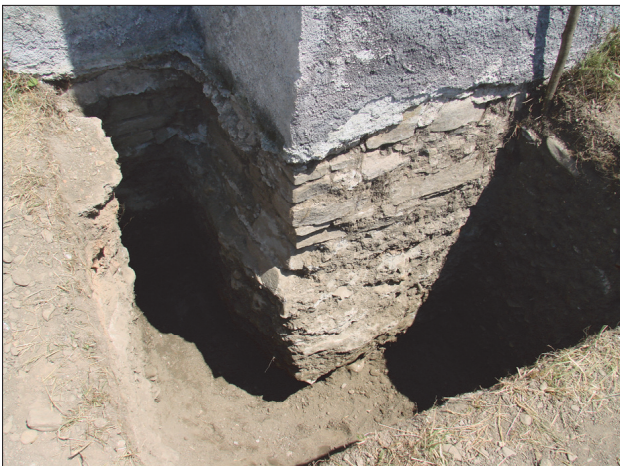
În caseta 4 (v. Fig. Nr. 5 și 6, foto 5, 6, cod 453, 455) au fost surprinse fundațiile prelungirii navei și ale turnului. Aici nivelul de construcție este indicat de o lentilă de mortar, la 0,50 m, fundația coborând la 1,70 m. În unele zone dinspre vest ale zidului navei și turnului se observă o tencuială mai veche, situată la câțiva centimetri adâncime față de nivelul actual de călcare.

Foto 5 (cod 453). Caseta nr. 4. Fundație turn

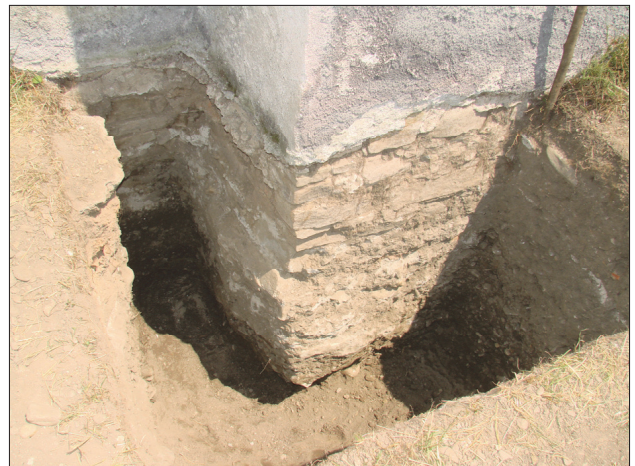
Foto 6 (cod 455). Caseta nr. 4. Fundație turn

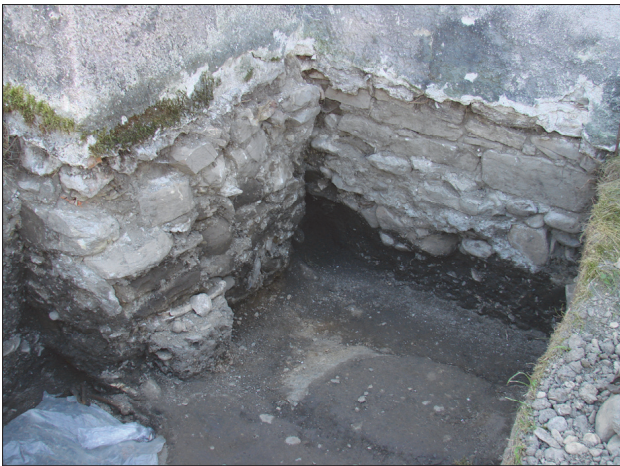
Foto 7 (cod 460). Caseta nr. 2. Contrafortul și nava

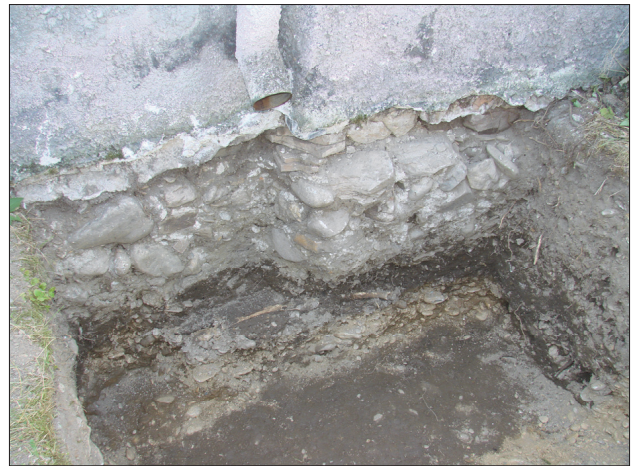
Foto 8 (cod 462). Caseta nr. 2. Contrafortul

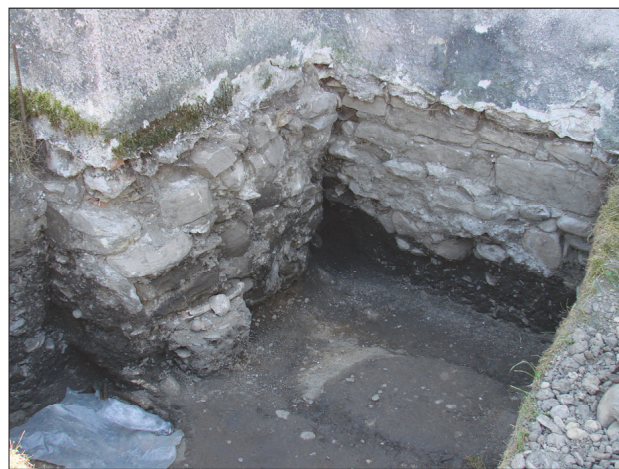
Foto 9 (cod 469). Caseta nr. 3. Altar-navă

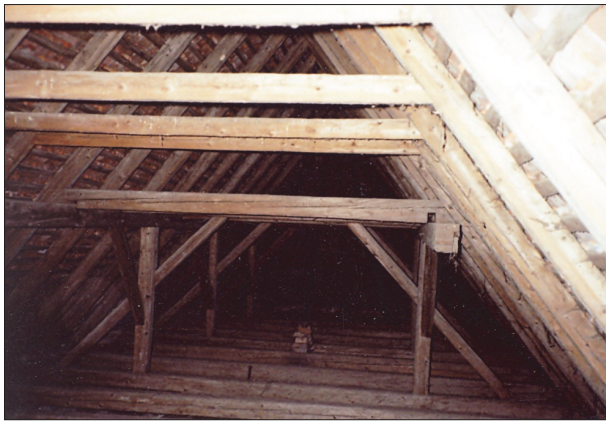
Foto 6

În podul navei șarpanta prezintă și ea aceste diferențieri care s-au observat la nivelul fundațiilor și zidurilor (foto 6). Încercând să se înțeleagă rostul unei grinzi la un nivel sensibil mai jos decât restul tălpilor fermelor, s-au observat urmele unui zid transversal păstrate numai în pod (foto 7) și care se suprapun peste fundația relevată de sondajul arheologic.

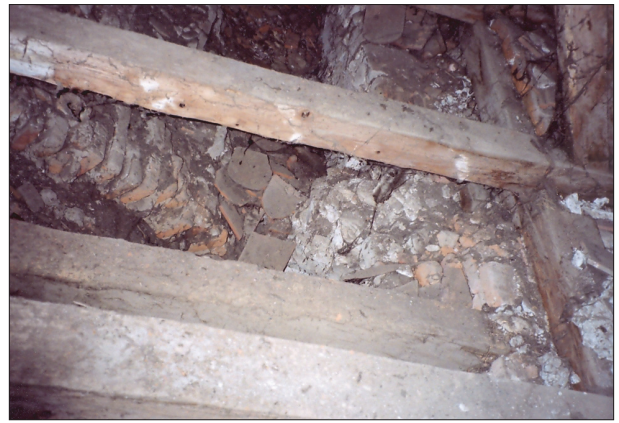
Foto 7

din șisturi de piatră și cu pereți integral acoperiți de fresce, despărțiți cu un zid de pronaos, încăpere probabil tăvănită, dacă este corectă interpretarea grinzii ieșite din aliniamentul tălpilor fermelor (foto 7).

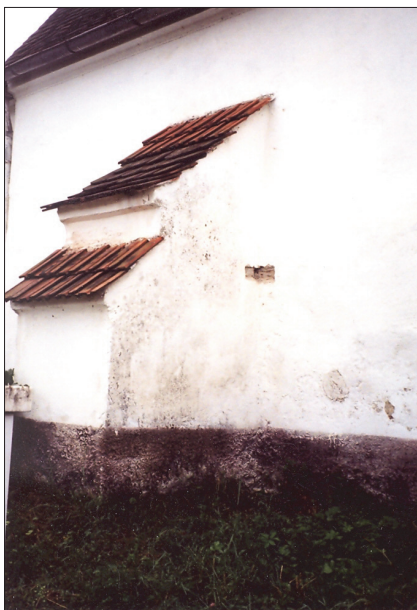
Foto 8

Contraforturile nu au fost țesute nici la nivelul pereților (foto 8 și 9) și zidăria lor este din cărămidă subțire.

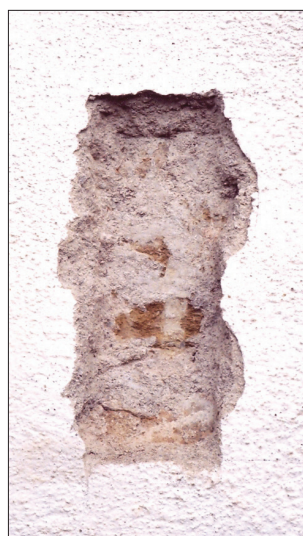
Foto 11

S-a încercat un prim sondaj deasupra fundației găsită de sondajul arheologic, în dreptul unei fisuri evidente (foto 11). Rezultatul sondajului a relevat existența a două tipuri de zidărie, din blocuri de piatră mai mult sau mai puțin fasonate corespunzător cu partea estică a bisericii având o tencuială de frescă pe el. Zona vestică în schimb este alcătuită din zidărie de cărămidă. Executând mai jos un al doilea sondaj, unde fisura dispărea, peretele a confirmat sondajul arheologic, dovedind că el era în continuare.

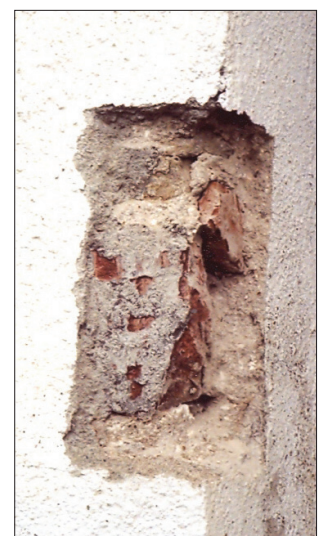
Foto 12

Această fisură este vizibilă pe exterior însă este decalată cu 2,25 m în dreptul parapetului (foto 12). Sondajele efectuate (foto 3 și 4) confirmă sondajul interior în privința alcăturii zidăriilor, cu precizarea că cele din dreptul ferestrelor (foto 4) a evidențiat existența alternanței cărămidii cu câte un rând de plăci de piatră subțire. De asemenea, se confirmă continuitatea zidăriei de piatră și a fundațiilor spre vest, zidul păstrându-se la o cotă de cca. 50 cm peste nivelul terenului (foto 3). Fisura dintre cele două jumătăți ale bisericii este mai puțin vizibilă pe latura sudică și nu a mai fost cercetată, dar pe exterior se vede datorită unor lucrări de instalații electrice că porțiunea vestică este zidită din cărămidă (foto 5).
