# INTERVENȚII URGENTE PENTRU ASIGURAREA STABILITĂȚII TURLELOR BISERICII SFINȚII TREI IERARHI DIN IAȘI ÎN URMA CUTREMURULUI DIN 1986

Prof. dr. ing. ANATOLIE MIHUL  
ing. ILIE LAZĂR

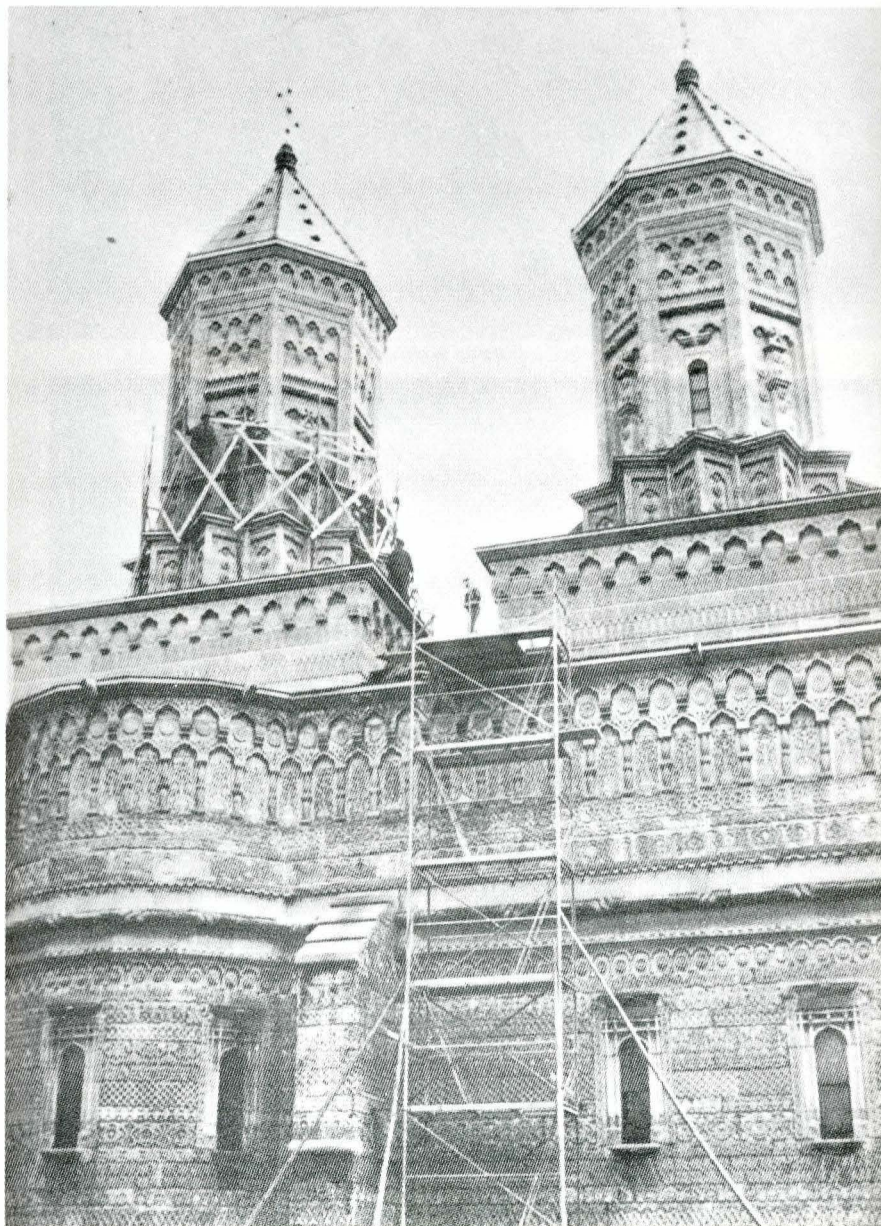
Foto 1–Biserica Sf. Trei Ierarhi, imagine de ansamblu din timpul consolidării turelor (1987)

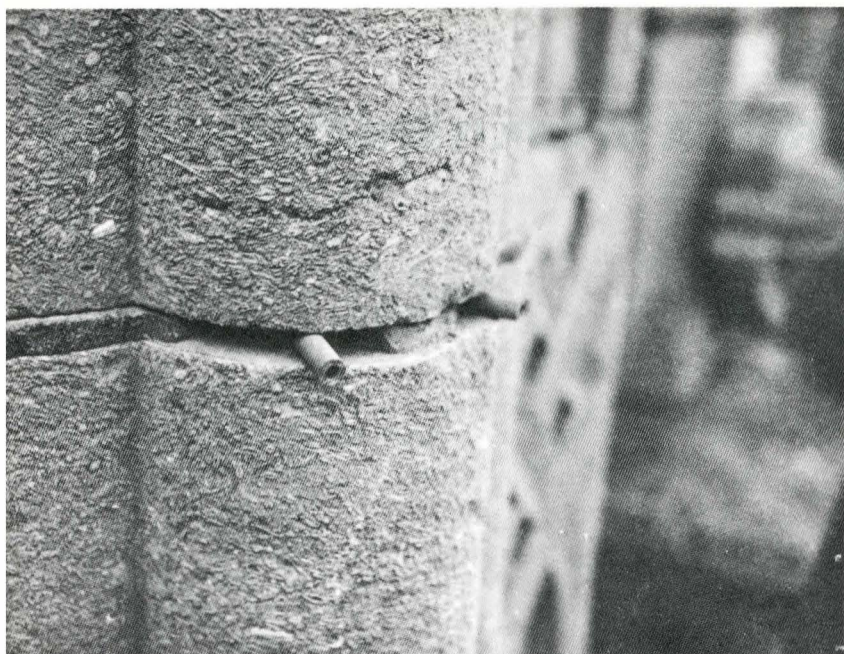
Foto 2 – Faza de poziționare a ștuțurilor din plastic la exterior

Operațiunea de injectare s-a efectuat pe timp senin, în sezon călduros, cu mijloace manuale (vezi foto).

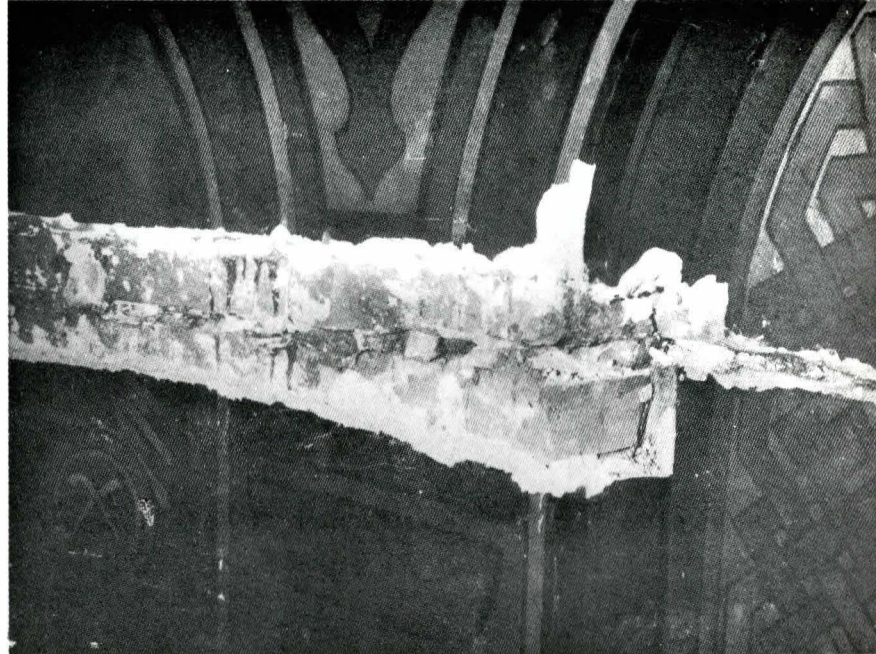
Foto 5 – Etapă din timpul lucrărilor de consolidare a turelor, decopertarea tencuielilor interioare în dreptul fisurilor

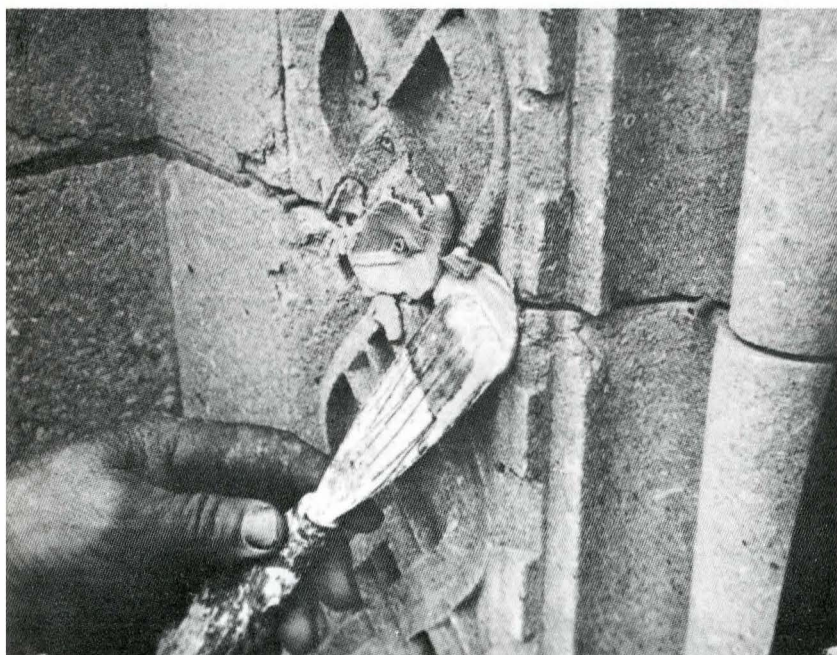
Foto 3 – Faza de montare a ștuțurilor și chituiture a rosturilor

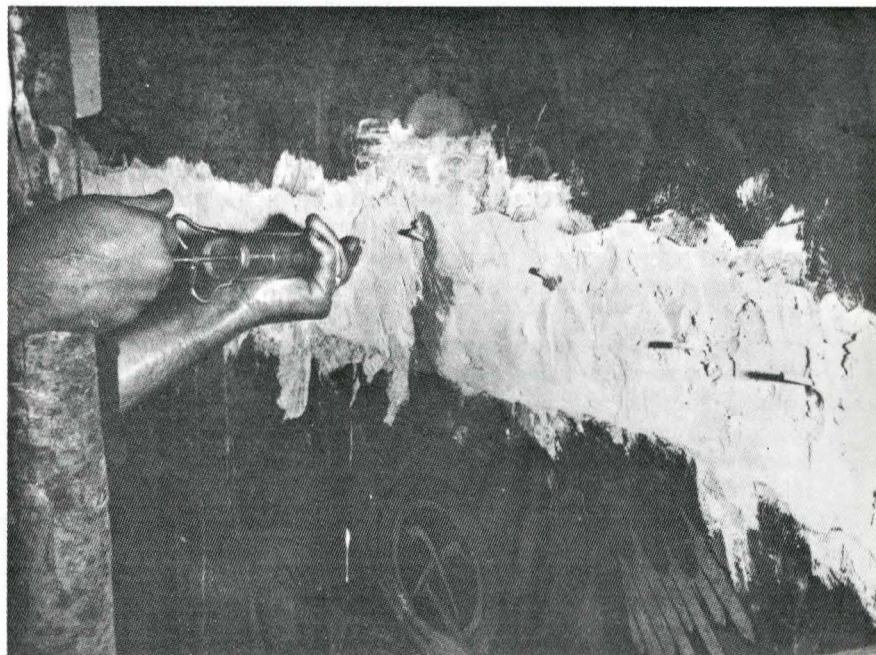
Foto 6 – Etapă din timpul injectării cu rășină epoxidică la interior

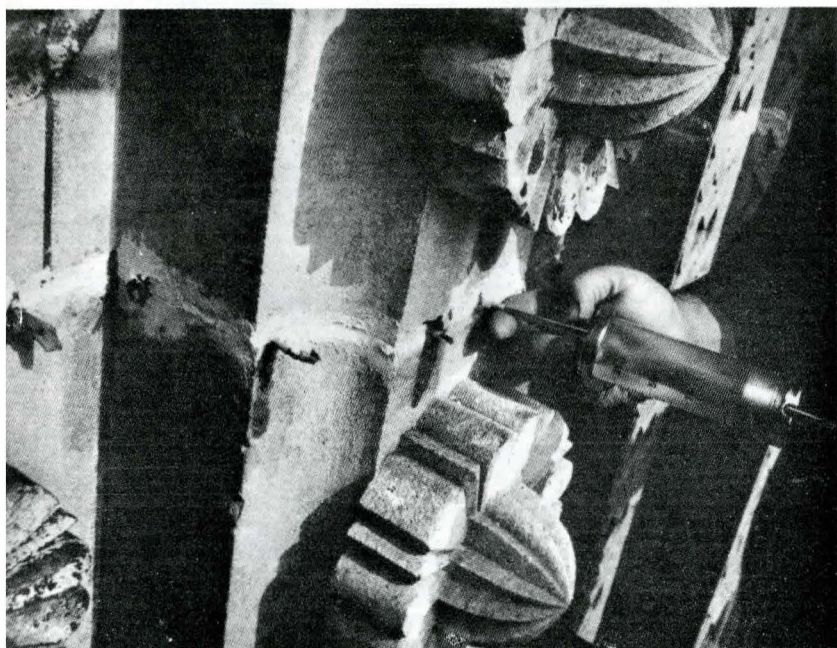
Foto 4 – Etapă din timpul injectării cu rășină epoxidică la exterior

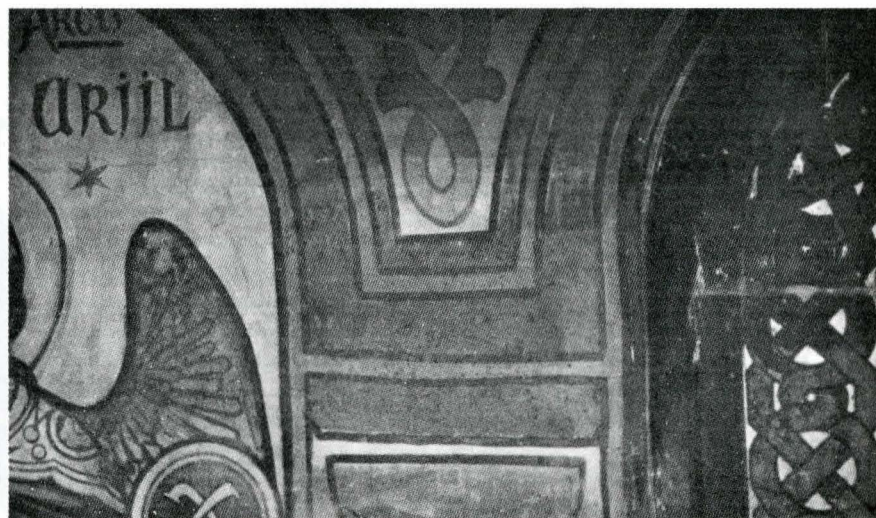
Foto 7 – Vedere interioară a zonei consolidate după șase ani de la consolidare și trei ani de la seismele din anul 1990

Cercetarea recentă a zonei consolidate a arătat o comportare foarte bună a lipiturii, fisura nerezidivând (vezi integritatea picturii, care, în zona restaurată, s-a decolorat din cauza condensului – foto 7 și 8). S-au depistat mici zone unde rășina nu a pătruns, dar nu s-au găsit zone dezlipite. Desigur micile imperfecțiuni se datorează unei serii de factori cum ar fi:

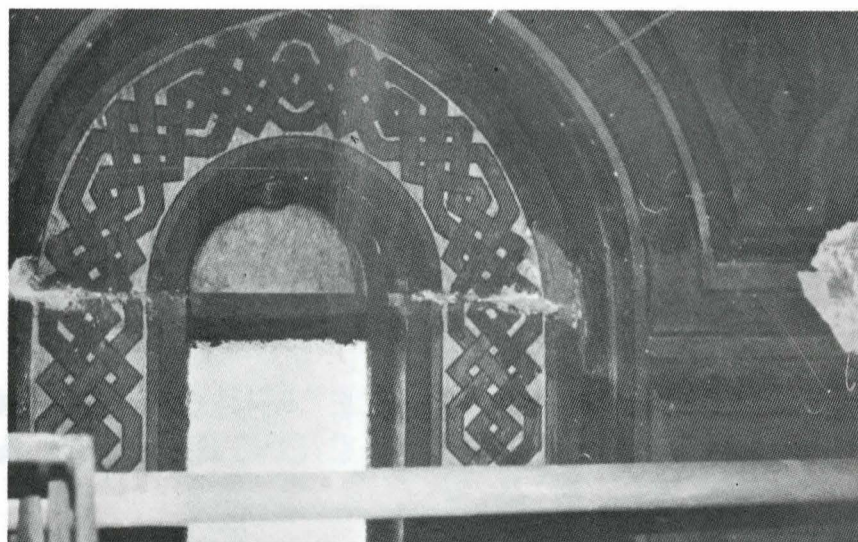
Foto 8 – Idem într-o zonă investigată după șase ani. Se observă albul tencuielii suport (din ipsos), decopertată, precum și ușoara decolorare a fâșiei retencuite și repictate

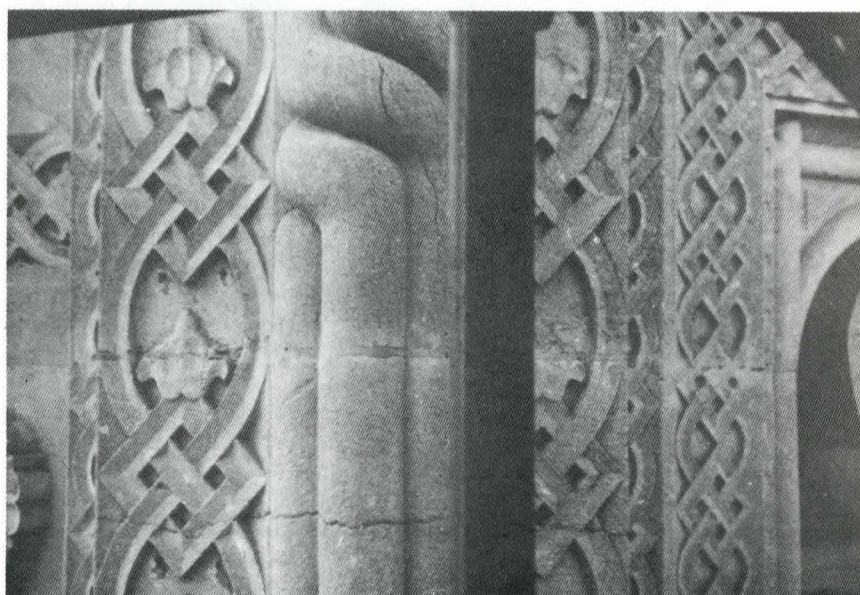
Foto 9 – Vedere exterioară a zonei consolidate.

a. – nivelul rostului consolidat prin injectare; apare mai deschis deoarece piatra a fost frecată pentru îndepărtarea mortarului de chituire;  
b. – fisură nouă în blocul de piatră, evidențiată după seismul din 1990

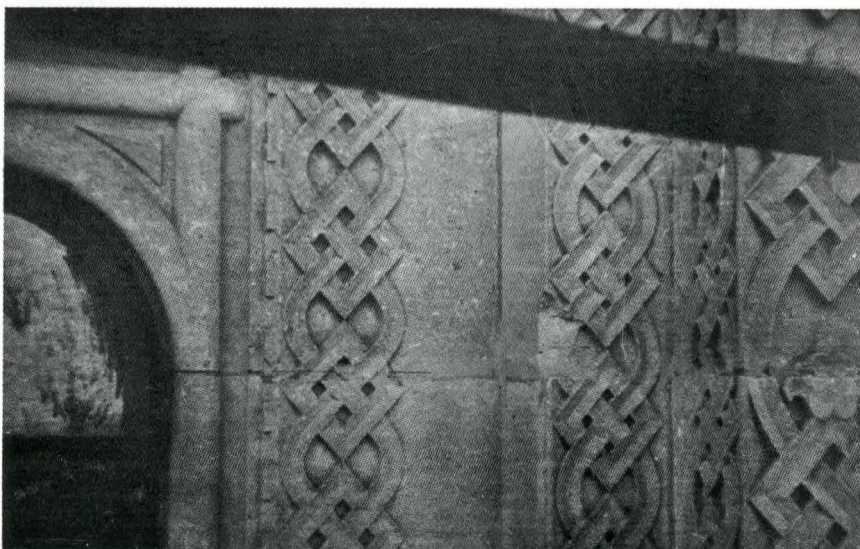
Foto 10 – Idem în altă zonă. În dreptul ancadramentului se vede rășina întărită, ajunsă la fața zidului din piatră (datorită unei chituiri superficiale), alături de o zonă în care rășina nu a ajuns la exterior

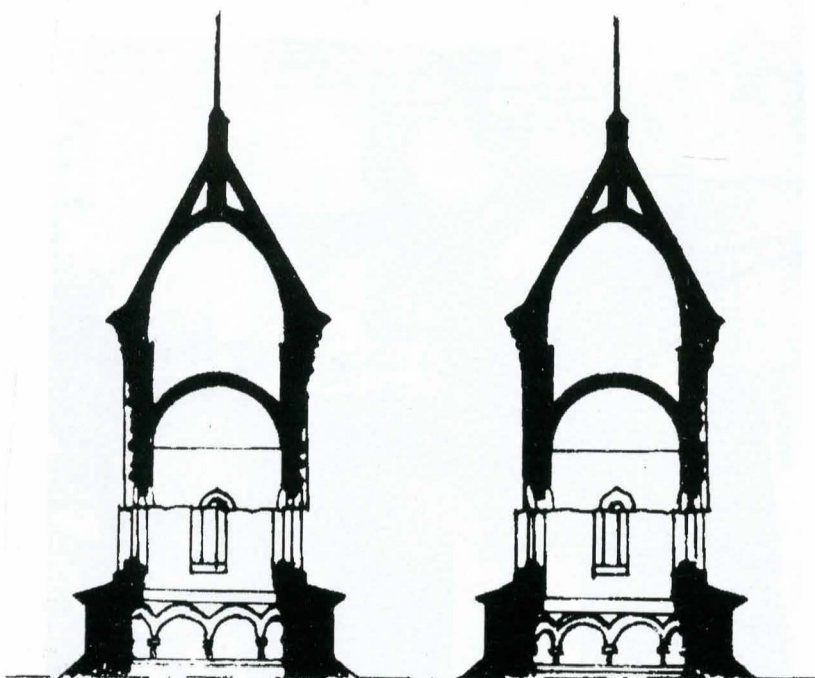
**Importanța consolidării.** Neefectuarea consolidării de urgență ar fi dus la consecințe neprevăzute, din cele mai grave pentru monument, la primul seism. Rotirea turelor s-ar fi accentuat, ruperea, cu deverticalizarea unuia sau mai multor șpaletți, devenea posibilă, iar cel mai grav accident ar fi fost ieșirea din verticală a jumătăților de

turlă liberă, prin translație (vezi fig. 1), ceea ce pentru un monument de valoare a bisericii Sfinții Trei Ierarhi era deosebit de grav.

Fig. 1 – Translarea posibilă a jumătăților de turlă liberă și neconsolidate, la un următor seism
