Arhitectura bisericii mănăstirii Rîmeț se încadrează tipului de monumente specifice veacurilor XIII—XIV din Țara Hațegului și Țara Zarandului, avînd o navă dreptunghiulară cu sanctuar în est și turn vestic.

**Starea de conservare.** Monumentul a beneficiat de ample lucrări de conservare-restaurare între anii 1975

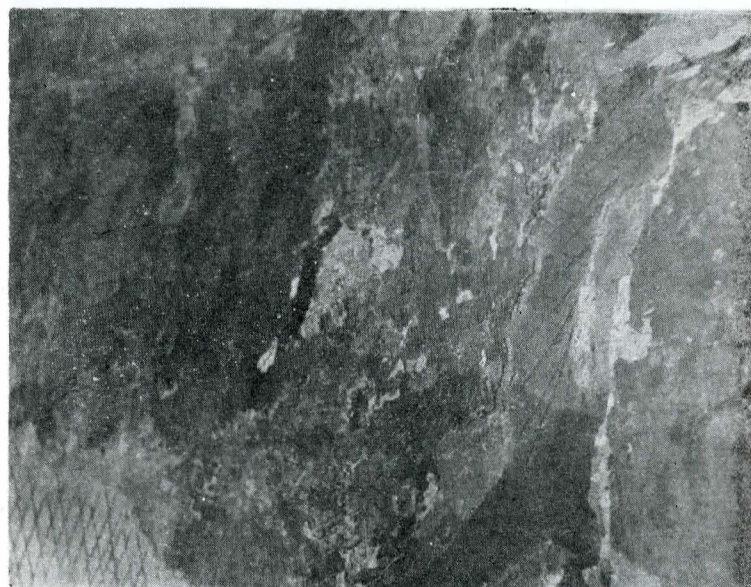
Fig. 1

- desprinderi de zidărie sau între straturile suprapuse de pictură sub forma unor gonflări pe o suprafață de circa 60% (fig. nr. 1);

Pentru conservarea straturilor de picturi murale se va ține seama de noile suprafețe cu degradări specifice apărute în straturile de pictură conservate anterior, unde se impun noi intervenții de consolidare și curățire. Este necesar, de asemenea, a se înlătura mortarele de ciment apărute în interiorul lăcașului de cult, după executarea lucrărilor de conservare-restaurare. Socotim potrivit ca reintegrarea lacunelor să se realizeze prin aplicarea unei culori deschise (alb) care să detașeze, atît cromatic, cît și prin adîncime, straturile de frescă învecinate.

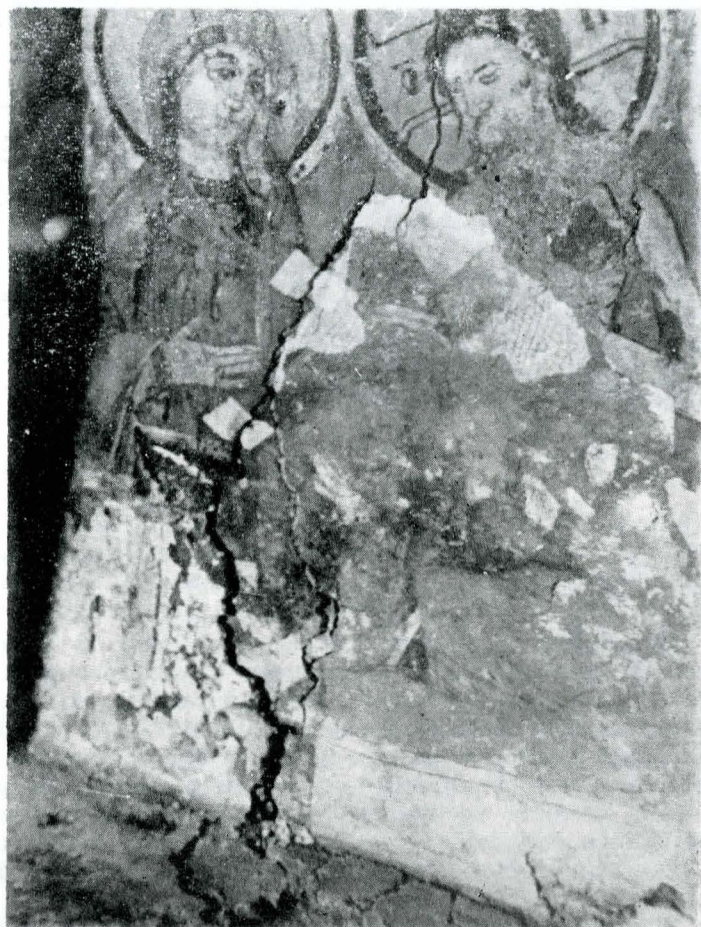
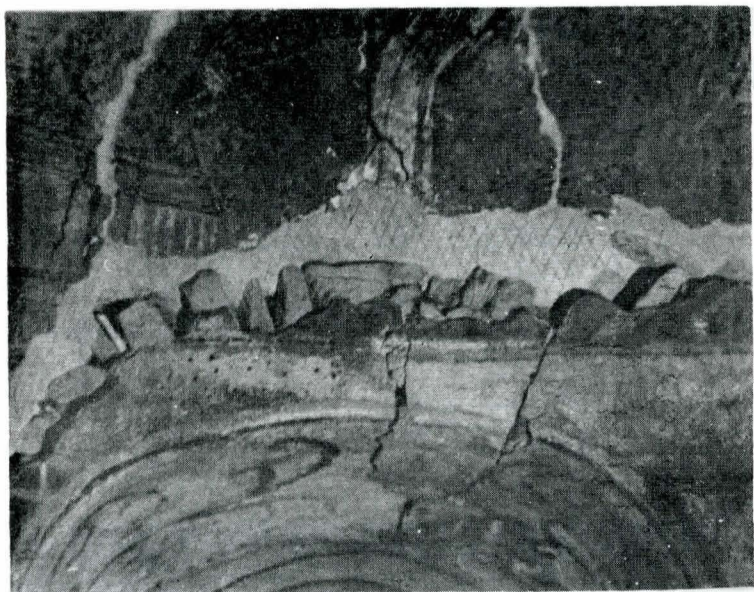
Fig. 2

- fisuri de profunzime care, parțial, au fost obturate, cu prilejul lucrărilor de conservare-restaurare, rămânând încă zone care mai necesită acest tip de intervenții, întrucât procesul de distrucție este evolutiv (fig. nr. 2, 3);

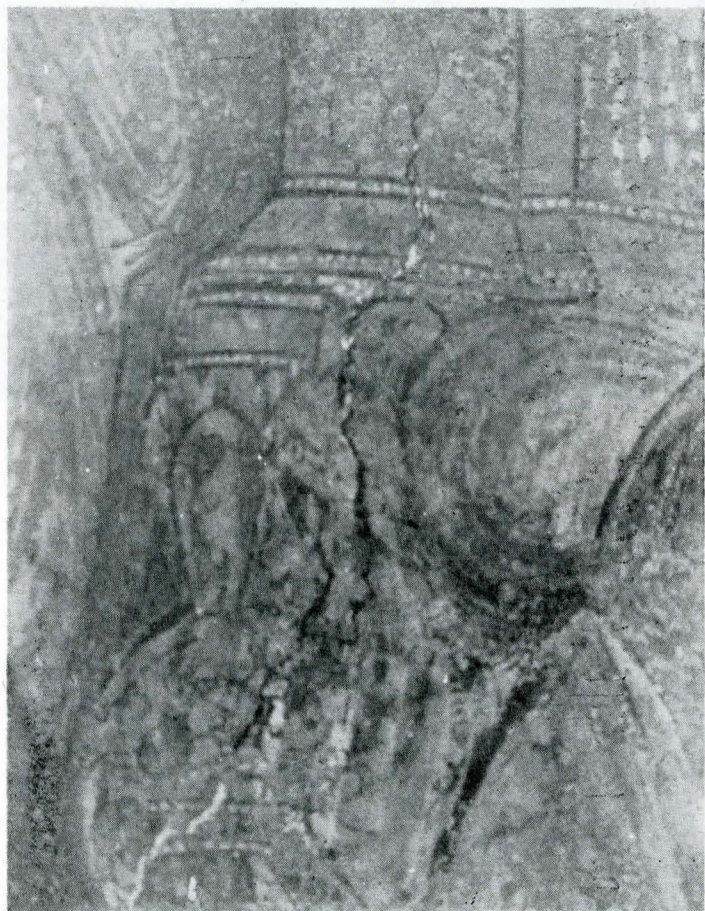
Fig. 4

- fisurile superficiale, în formă de rețea, care acoperă într-o mare măsură spațiul destinat picturii conducând la desprinderea unor fragmente (fig. nr. 4);

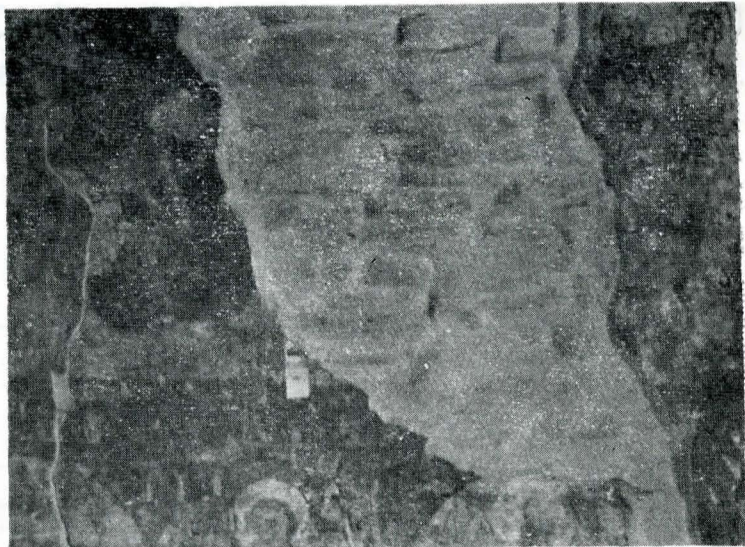
Fig. 5

- lacune profunde generate fie de tasările zidăriei, parțial consolidate, fie de transformările de arhitectură. Unele dintre ele sînt create și ca urmare a ciocăniturilor efectuate pentru realizarea stratului suport al picturii următoare (fig. nr. 5);

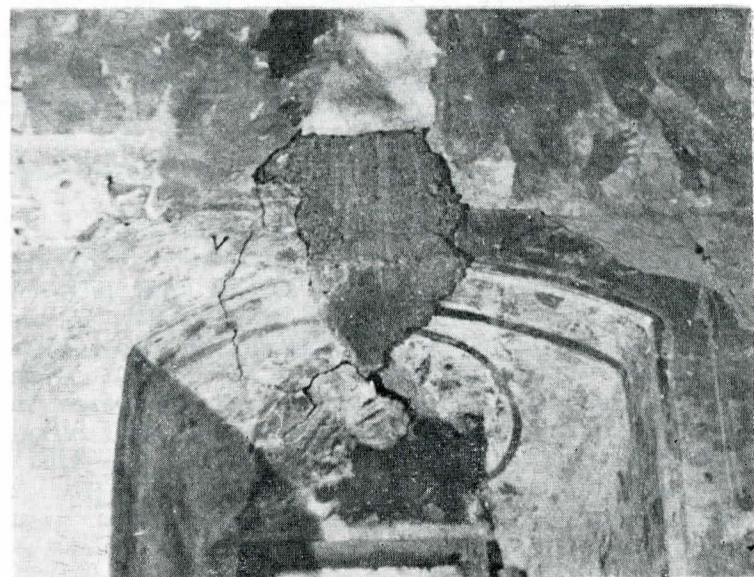
Fig. 6

- tencuieli necorespunzătoare executate din mortar pe bază de ciment, ce se găsesc atît în registrul inferior, cît și în zona ferestrelor, unele dintre ele fiind decapate (fig. 6).

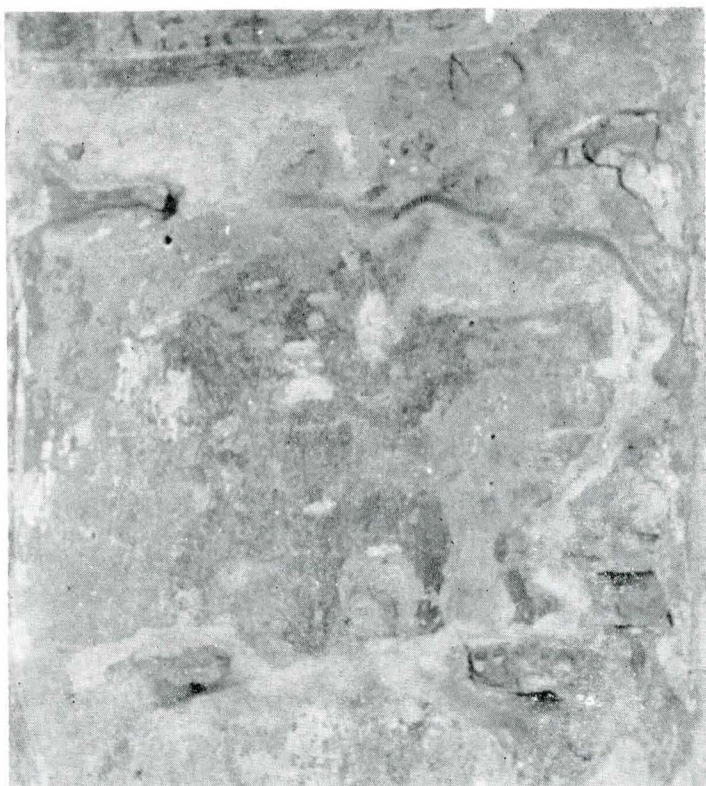
Fig. 7

- exfolieri sau aspect pulverulent pe suprafețe mari (fig. 7);

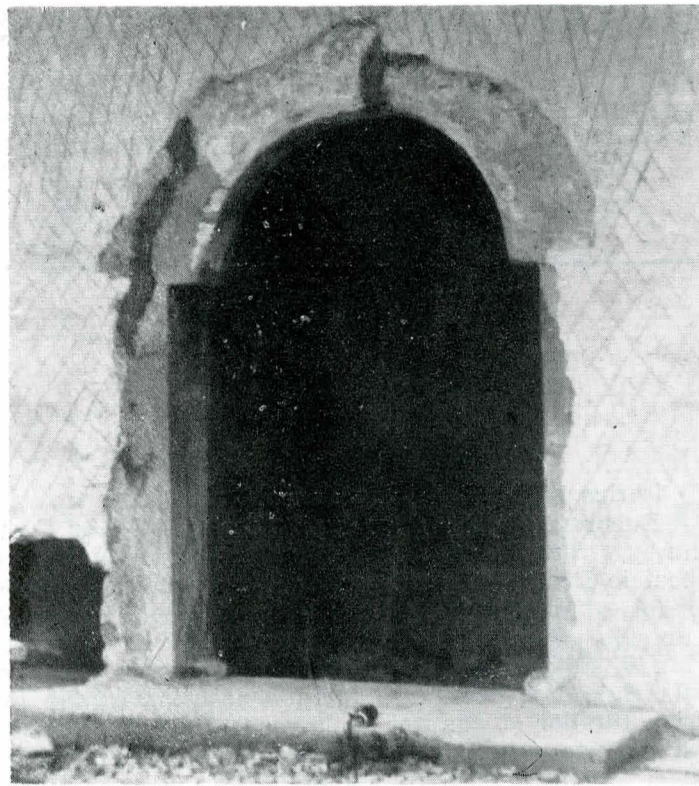
Fig. 8

Ancadramentul de piatră al ușii de acces în biserică, situată pe latura de nord, atît cît se mai păstrează (arhivolta) este prins în zidărie și completat cu mortar de ciment. Același material, mortarul de ciment, a fost utilizat în locul montanților din piatră dispăruți la o dată pe care nu o cunoaștem. În situația dată se impune înlăturarea cimentului care fixează prinderea arhivoltei în zidărie, montarea ei firească, precum și înlăturarea plombelor din ciment care o completează, ca de altfel și realizarea montanților din același material, piatră, și punerea lor în lucrare (fig. 8).
