Biserica din satul Brădet, situat pe apa Vilsanului, la 28 km nord de Curtea de Argeș, este o construcție medievală, binecunoscută în cadrul istoriei arhitecturii românești.

Ajunsă în stare proastă, cu zidurile și bolțile brăzdate de crăpături, cu bolta pronaosului sprijinită pe eșafodaje de lemn și cu învelitoarea de șită putrezită, a fost restaurată prin grija Direcției Monumentelor Istorice, între anii 1963 și 1966.

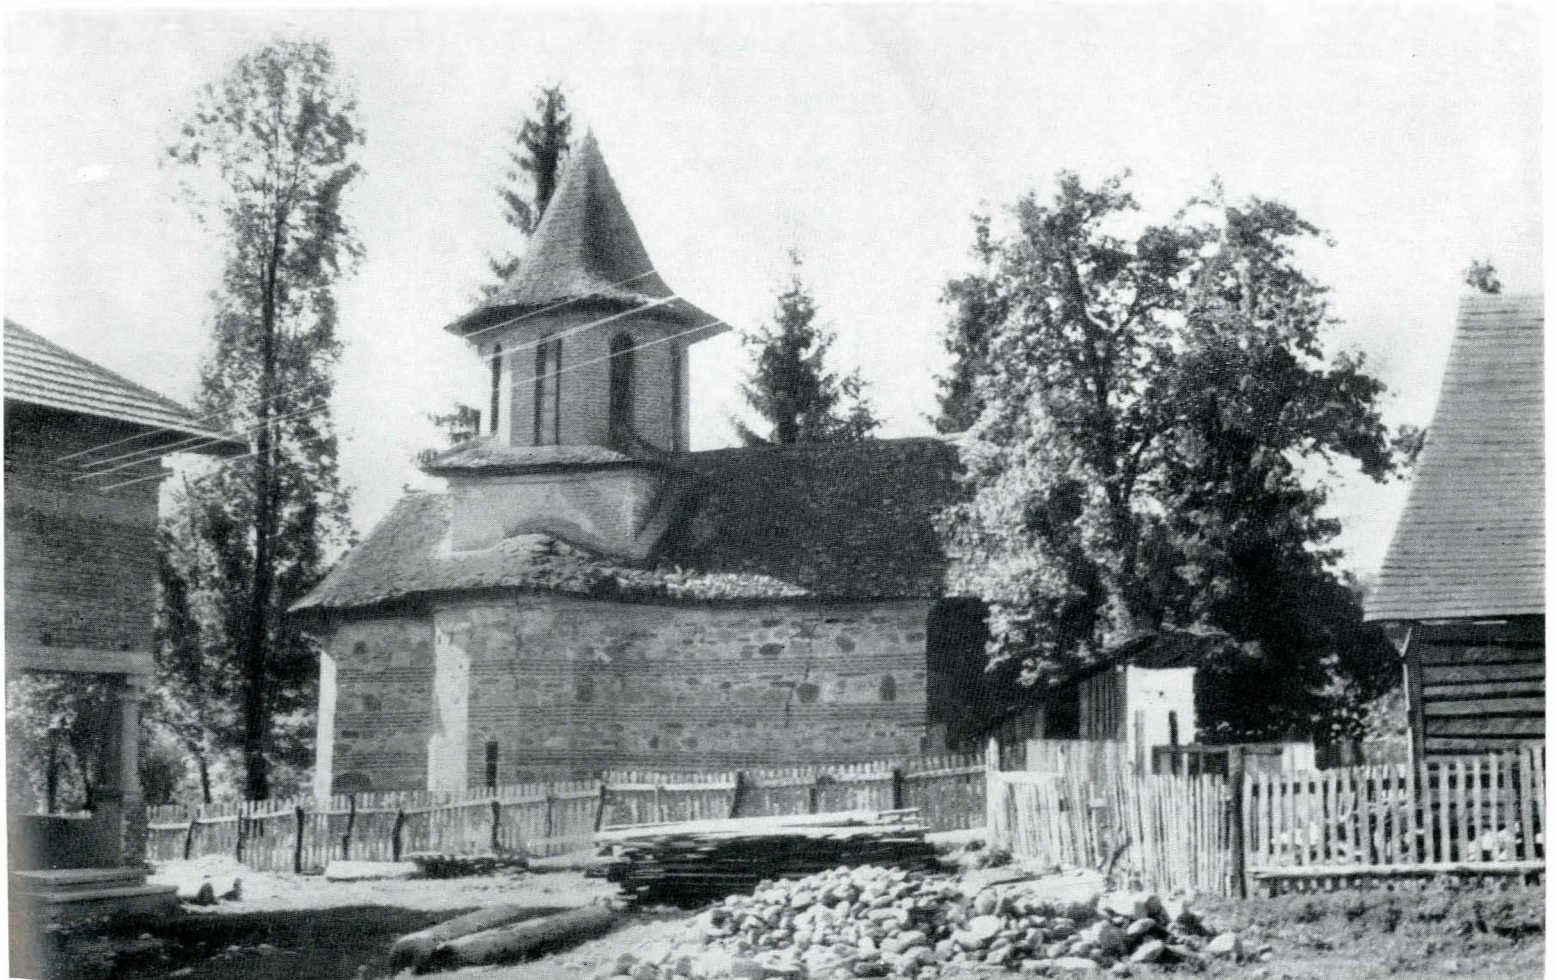
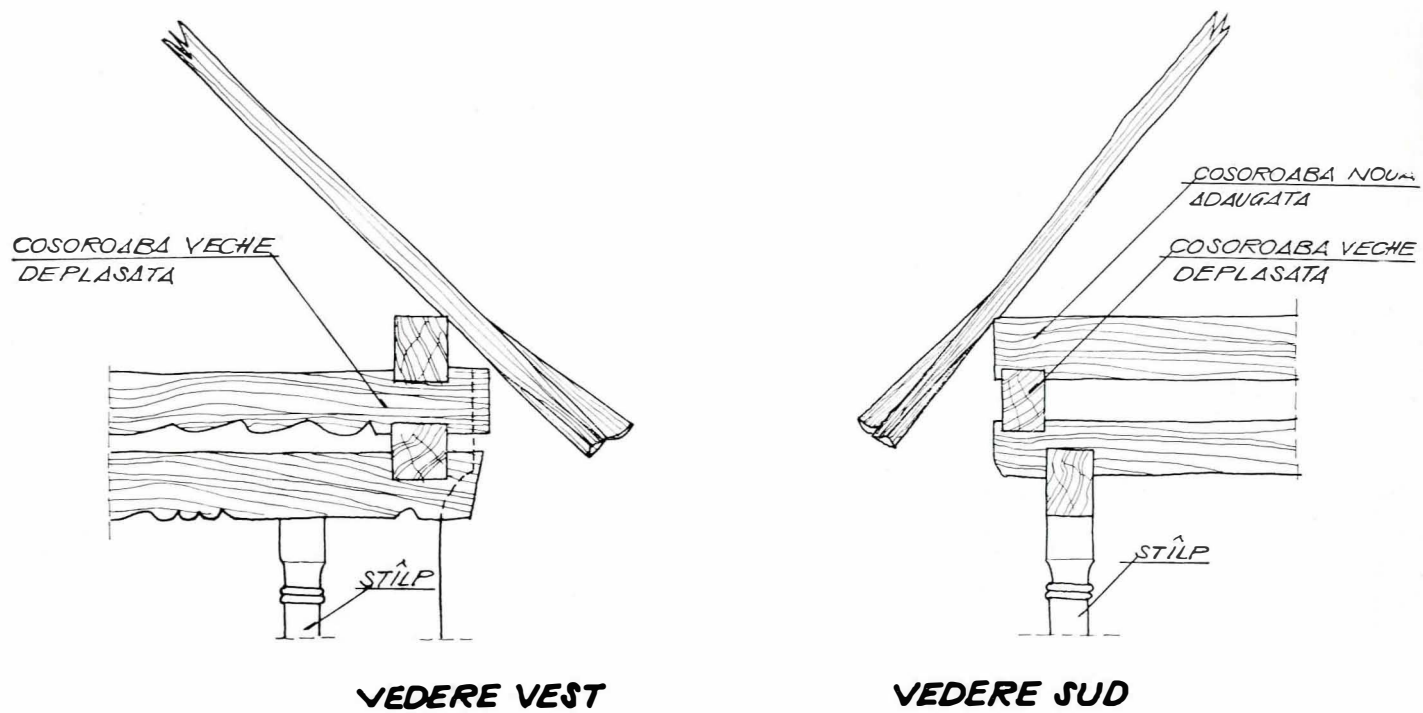
g. 3. Consolidarea pridvorului prin dublarea cosoroabelor.

În aplicarea acestei decizii s-a ivit totuși necesitatea unor modificări la șarpanta existentă. Trebuie reamintit că în general, la vechile noastre monumente, lipsește adeseori preocuparea modernă a unei execuții cît mai perfecte, apărînd numeroase deformări și neregularități. Astfel, nu rareori apar la acoperișuri rezolvări de pante atrăgînd forme strîmbe ce nu ar putea fi admise la o construcție refăcută astăzi. La Brădet, deformările inițiale ale acoperișului peste pridvor și pronaos, executat în mod destul de primitiv au fost amplificate prin diferitele cedări ale punctelor de sprijin împinse spre exterior. Noul acoperiș refăcut după suprabetonarea bolții, deși refolosind pe cît posibil vechiul material lemnos, a trebuit să fie modificat pentru a putea cuprinde gabaritul bolții suprabetonate și a obține în același timp de jur împrejur linia orizontală a picăturii streășinei. A fost ca atare necesară o supraînălțare, în dreptul pridvorului, a liniei de sprijinire a cîmpriorilor prin dublarea cosoroabelor existente cu un rînd de cosoroabe suplimentare. S-a folosit în acest scop grinda veche așezată ca tirant, care tăia în mod neplăcut timpanul fațadei vest și care a fost scoasă și deplasată în față.

A doua problemă în cadrul restaurării Brădetului a fost pusă în urma discuțiilor asupra menținerii sau desființării pridvorului de aspect țărănesc, adăugat ulterior și socotit ca dăunător arhitecturii monumentului. Istoric — acest adaos avînd aproape două veacuri vechime; funcțional, el constituind o bună protecție a picturilor de pe fațada intrării; arhitectonic, piesele sale de lemn avînd o certă valoare artistică — și în sfîrșit, arheologic, reprezentînd o etapă evolutivă legată de cadrul sătesc în care se afla situată biserica, a fost hotărîtă menținerea sa în formele actuale.

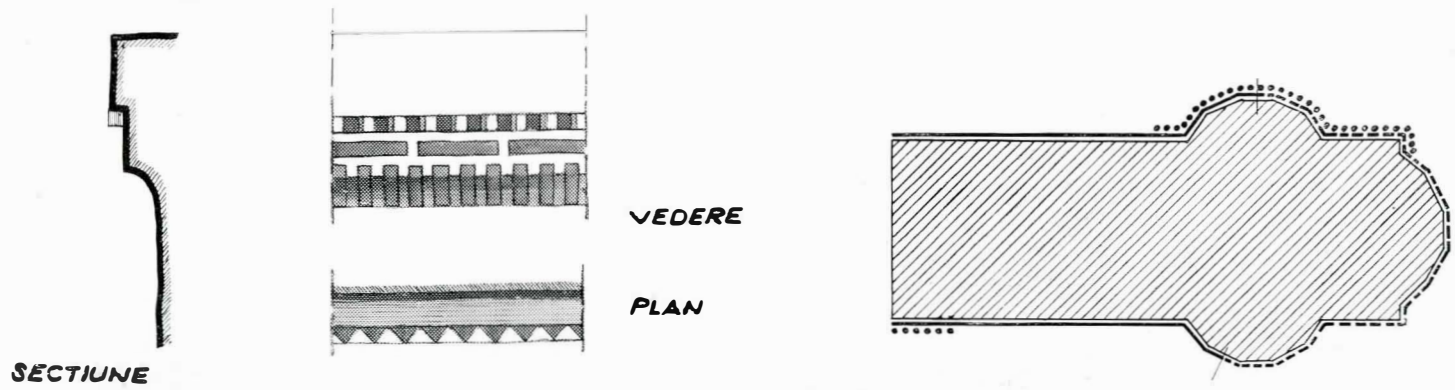
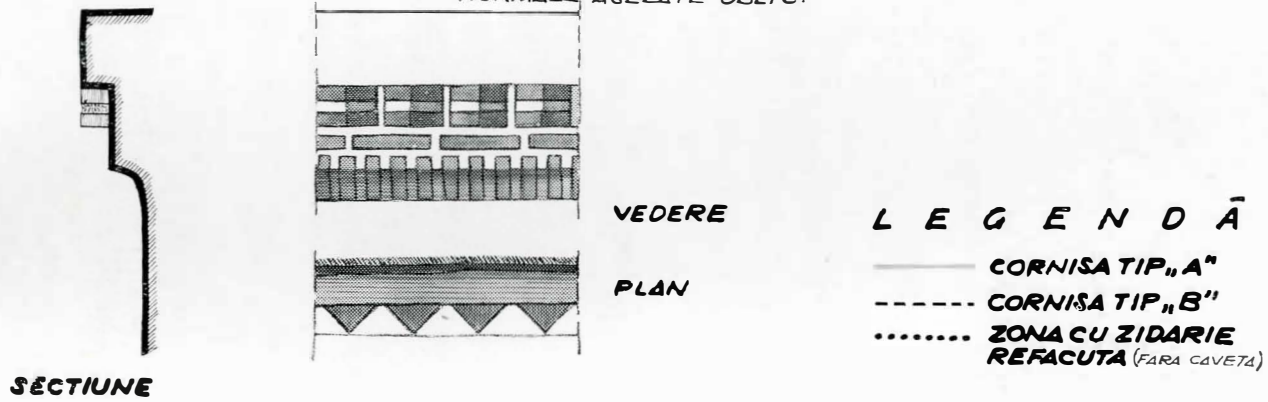
Fig. 5. Cornișa tip A și B, plan și secțiun

La pronaos, pînă la jumătatea absidelor laterale, cornișa cuprinde un rînd de zimți mici, din cărămizi de format special de 9 cm lățime și 4 cm grosime, cu vîrfurile ascuțite, așezate perpendicular pe fața peretelui, urmat de un șir de cărămizi în format de cavetă, așezate pe muchie.

Pe cealaltă jumătate a corpului bisericii ca și la baza și la tamburul turlei, cornișa cuprinde un rînd de zimți mari din două cărămizi normale suprapuse așezate oblic față de zidărie, peste un șir de cărămizi în format de cavetă. Pe anumite porțiuni profilul în cavetă lipsește, dar zidăria prezintă în acele locuri vădite semne de prefaceri. Restaurarea îndeplinită a avut grijă să păstreze pe locurile lor ambele tipuri de cornișă.

Fără a lua poziție categorică, din examinarea atentă a zidăriei și mortarului sîntem înclinați a considera ca originală cornișa cu zimți și cavetă de tipul 2, adică cu cărămizi normale așezate oblic, cealaltă, la pronaos, putînd fi opera unor prefaceri din vremea lui Matei Basarab. Presupunerea este întărită de lipsa oricărei discontinuități care să arate o diferență de epocă între corp și părțile superioare a bazei și turlei care sînt clădite o dată cu restul, și au o cornișă de tipul 2.

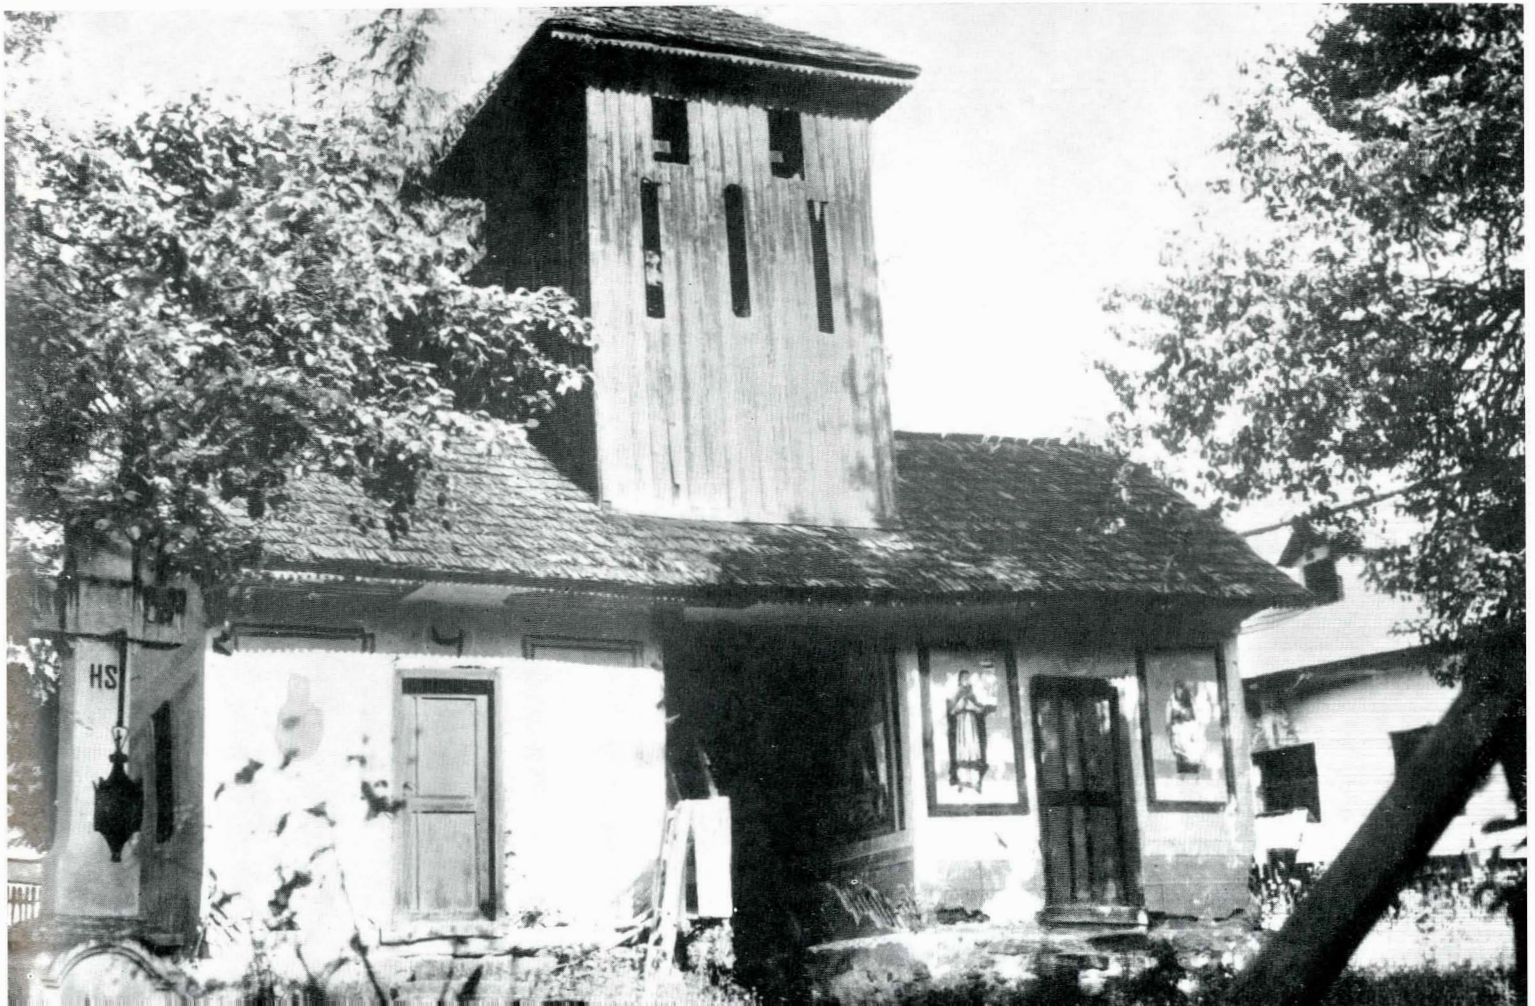
Fig. 6. Turnul clopotniță înainte de restaură

A treia problemă a fost ridicată în dorința de a obține o mai bună punere în valoare a monumentului prin dărîmarea clopotniței. Deși de o înfățișare pitorească, această clădire de paiantă datînd de la sfîrșitul veacului trecut, compusă dintr-un turn înalt cu trecerea pe dedesubt, flancat de două cămăruțe, împiedica prin amplasarea sa drept în fața intrării, singura posibilitate de vedere a bisericii înconjurată de brazi. Din această cauză, propunerea, cu toate neajunsurile atrase adeseori de o izolare exagerată a monumentelor prin distrugerea cadrului existent, a fost totuși acceptată și clopotnița a fost dărîmată și refăcută în forme similare într-un loc mai depărtat.

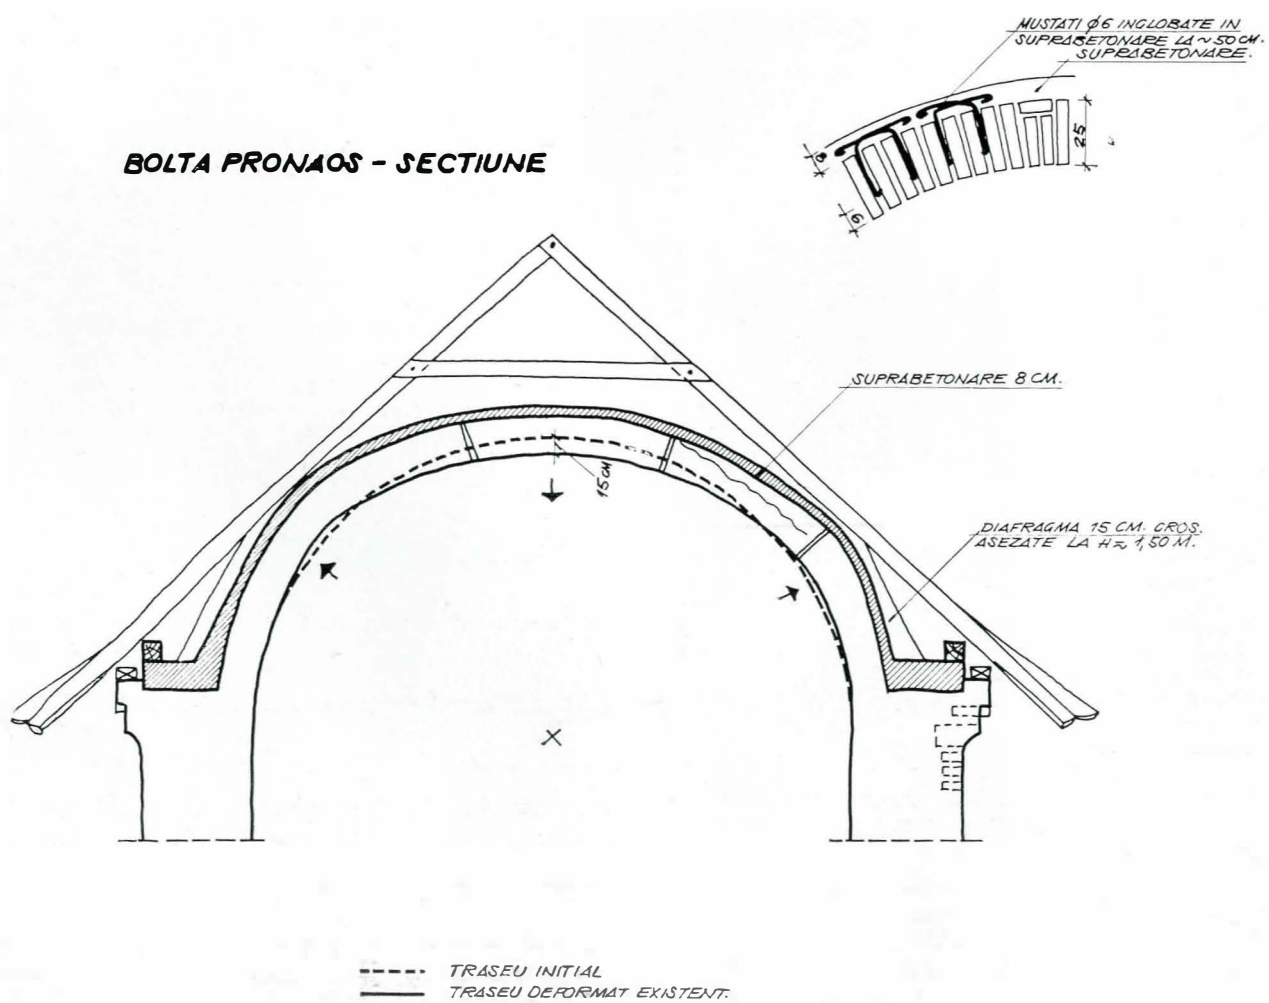
ig. 9. Bolta pronaosului (secțiune) după consolidare.

Bolta pronaosului, care mai păstra vechea sa pictură în frescă, se găsea proptită pe dinăuntru cu un eșafodaj de lemn așezat după cutremurul din 1913. Ea prezenta numeroase și adînci crăpături vizibile pe tot extradodusul, însoțite de o săgeată de aproape 20 cm, între punctele de sprijin de la capetele est și vest, precum și de o ruptură a umerilor de-a lungul zidurilor laterale, atrăgînd o deformare importantă. În discuțiile purtate asupra soluției de consolidare s-a subliniat necesitatea menținerii cu orice preț a bolții dislocate din cauza picturii aflată pe intrados. S-au executat în consecință următoarele lucrări<sup>2</sup>:

Eșafodajul existent a fost înlocuit treptat cu un eșafodaj nou în măsură să suporte efectiv greutatea zidăriei bolții, completat cu cintre urmîrind profilul deformat al acesteia. Pentru obținerea aderenței cintrelor cu intradosul, fără deteriorarea picturii, s-a lipit peste frescă, după chituiră crăpăturilor, un rînd de hîrtie căptușită cu două foi de policlorură de vinil. Spațiile rămase neaderate cu scîndurile cofrajului au fost apoi umplute cu beton slab compactat prin batere ușoară pînă la perfectă aderență.

După această prealabilă împănare s-a trecut la consolidarea propriu-zisă, îndepărtîndu-se șapa de mortar a extradodusului, scobindu-se rosturile pe două treimi din adîncimea lor, spălîndu-se bine cu apă și prinzîndu-se cu mortar de ciment o serie de mustăți de oțel cu diametrul de 6 mm bine înfipte în rosturi. Capetele rămase libere au fost prinse într-o suprabetonare generală de 8 cm grosime medie, întărită cu diafragme. Consolidarea bolții a fost astfel asigurată, zidăria rămînd prinsă ca într-un corset și suspendată de structura de beton armat a suprabetonării. Lucrarea a fost completată cu tiranți metalici și centuri de beton armat ascunse în zidărie, la nivelul nașterilor arcelor și bolților.

Execuția, foarte migăloasă și anevoioasă, a fost îndeplinită în bune condițiuni, iar vechea pictură, prinsă cu agrafe în părțile desprinse, a putut fi astfel salvată.
