Biserica evanghelică din Rodbav județul Brașov, datînd din secolul al XIII-lea, a avut inițial structura unei basilici romanice, cu trei nave și un turn de vest înglobat în nava centrală. În veacul al XV-lea, colateralele au fost dărîmate pentru a permite amenajarea unui drum de strajă, prevăzut cu guri de aruncare, la nivelul podului navei centrale. Această operație a implicat închiderea cu zidărie a arcadelor dinspre nord și sud de la parterul turnului, precum și – conform ipotezei lui Walter Horwath<sup>1</sup> – înzidirea portalului romanic de pe fațada de vest. Ar părea totuși posibil ca portalul să fi fost închis curînd după terminarea turnului, ca efect al cedării arcului de piatră sub presiunea masivului de zidărie, deoarece piesele gă-

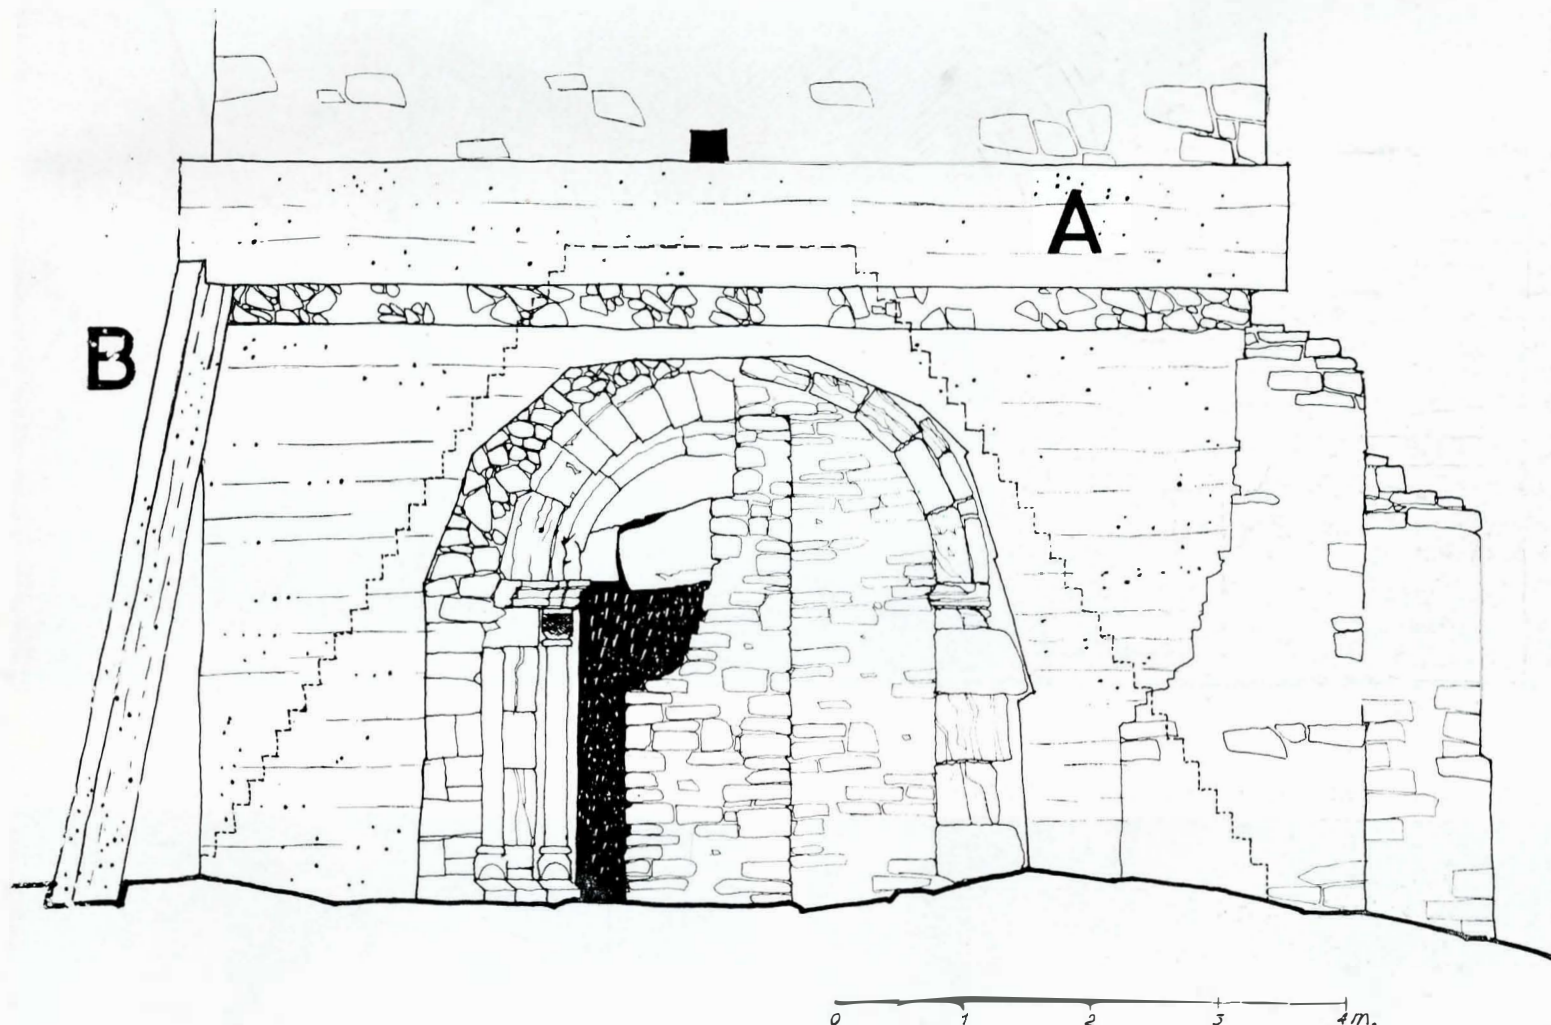
Fig. 1. Portalul de vest înainte de restaurare.

În 1964, s-a constatat o degradare alarmantă a turnului de vest, care amenința să se prăbușească. După o consolidare provizorie, care a constat dintr-o centură (fig. 1 A) și un contrafort (fig. 1 B) din beton armat, salvarea acestui prețios exemplar de arhitectură medievală a fost preluată de către Direcția monumentelor istorice, sub aspectul proiectării și al finanțării, lucrările fiind executate de către echipa Consistoriului superior evanghelic.

După restaurarea portalului, s-a desfăcut centura din beton armat și contrafortul executat în 1964, ultima operație fiind placarea cu zidărie de piatră a zonelor consolidate cu elemente din beton armat (fig. 5)\*.

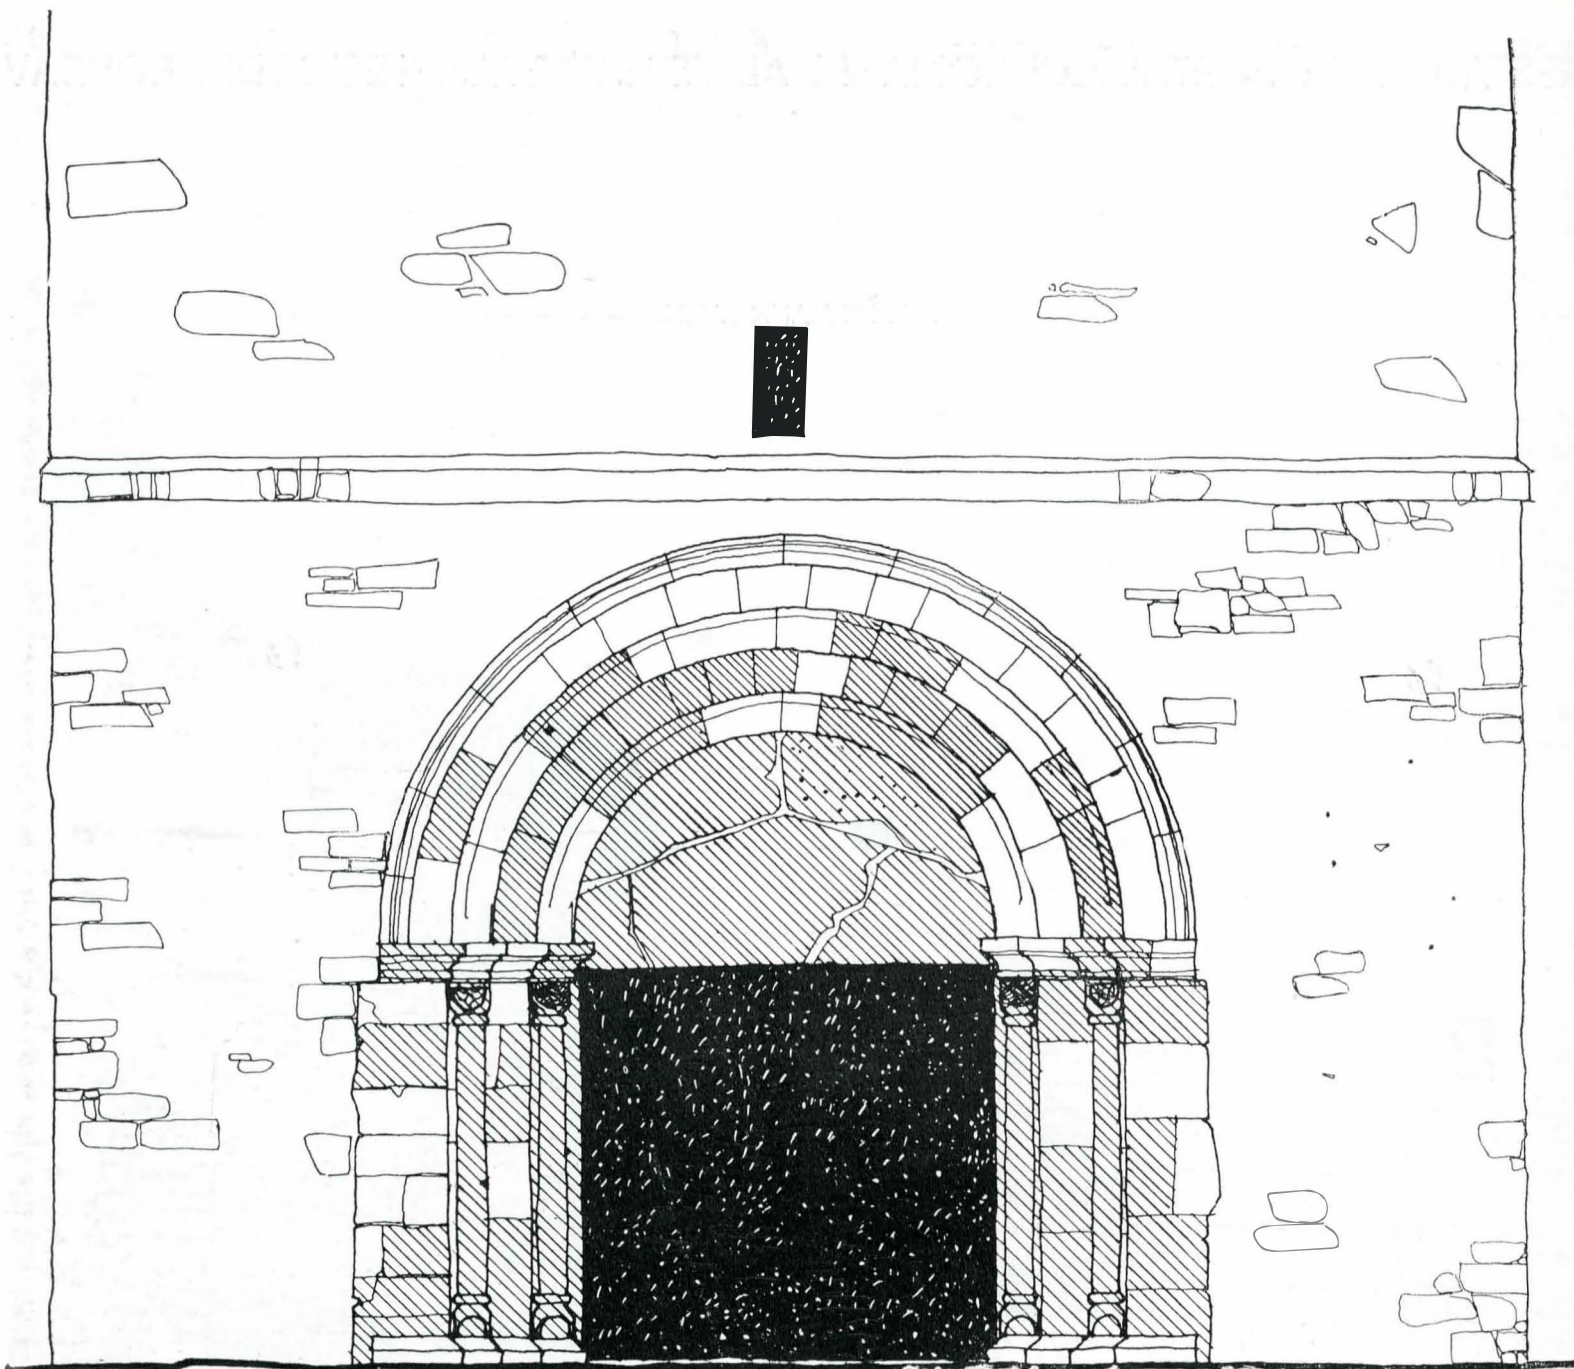
Fig. 2. Portalul restaurat. Zonele hașurate reprezintă piesele originale remontate

Restaurarea portalului a urmărit recuperarea la maximum a pieselor originale (fig. 2). În acest scop, capitelele

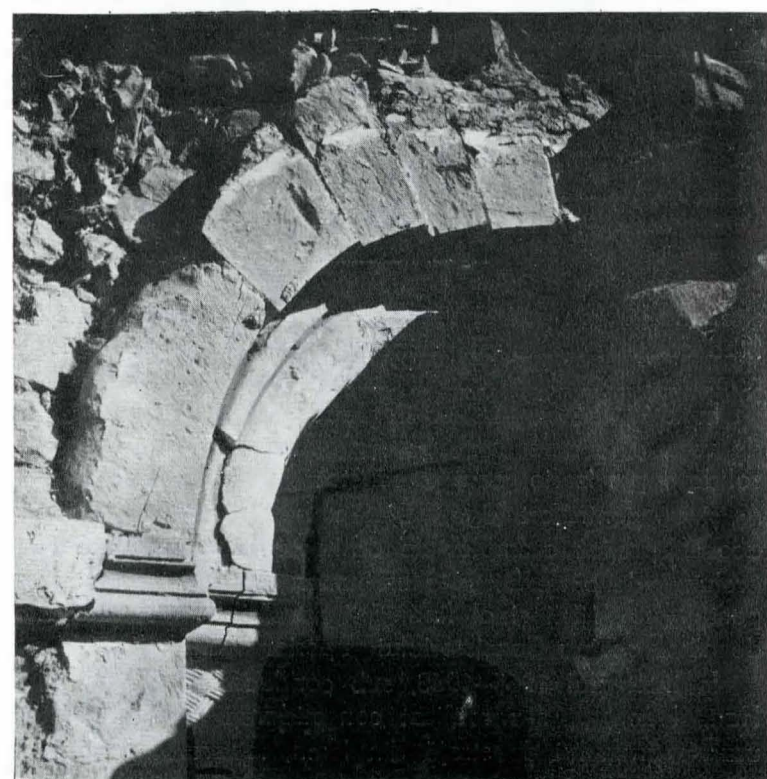
Fig. 3. Detaliu al portalului, în timpul desfacerii zidăriei de umplură.

În 1969, s-a executat restaurarea portalului de vest. În prealabil, baza zidului de pe latura de vest a fost asigurată prin introducerea unei diafragme din beton armat, care a înconjurat zona portalului (fig. 4). S-a desfăcut apoi zidăria de umplutură din interiorul portalului (fig. 3), constatîndu-se că, atît arcele din piatră cît și timpanul portalului, erau deplasate și aveau numeroase elemente fisurate. După întocmirea unui relevu exact al situației dinainte de desfacere, s-a îndepărtat molozul dintre extradados și treptele scărilor amenajate în grosimea zidului de vest și s-a trecut la demontarea pieselor din portal, o deosebită atenție acordîndu-se urmelor de pictură conservate pe timpan. Elementele portalului au fost așezate pe plan orizontal, în ordinea numerotării lor, reconstituindu-se astfel dispoziția inițială, nedeformată.

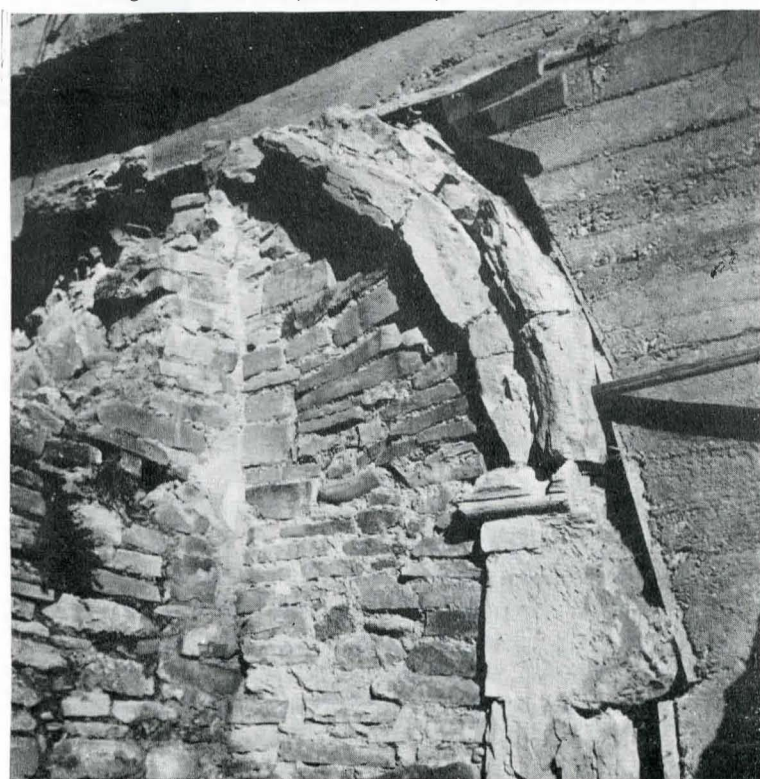
Fig. 4. Detaliu al portalului, după consolidarea zidului de vest.

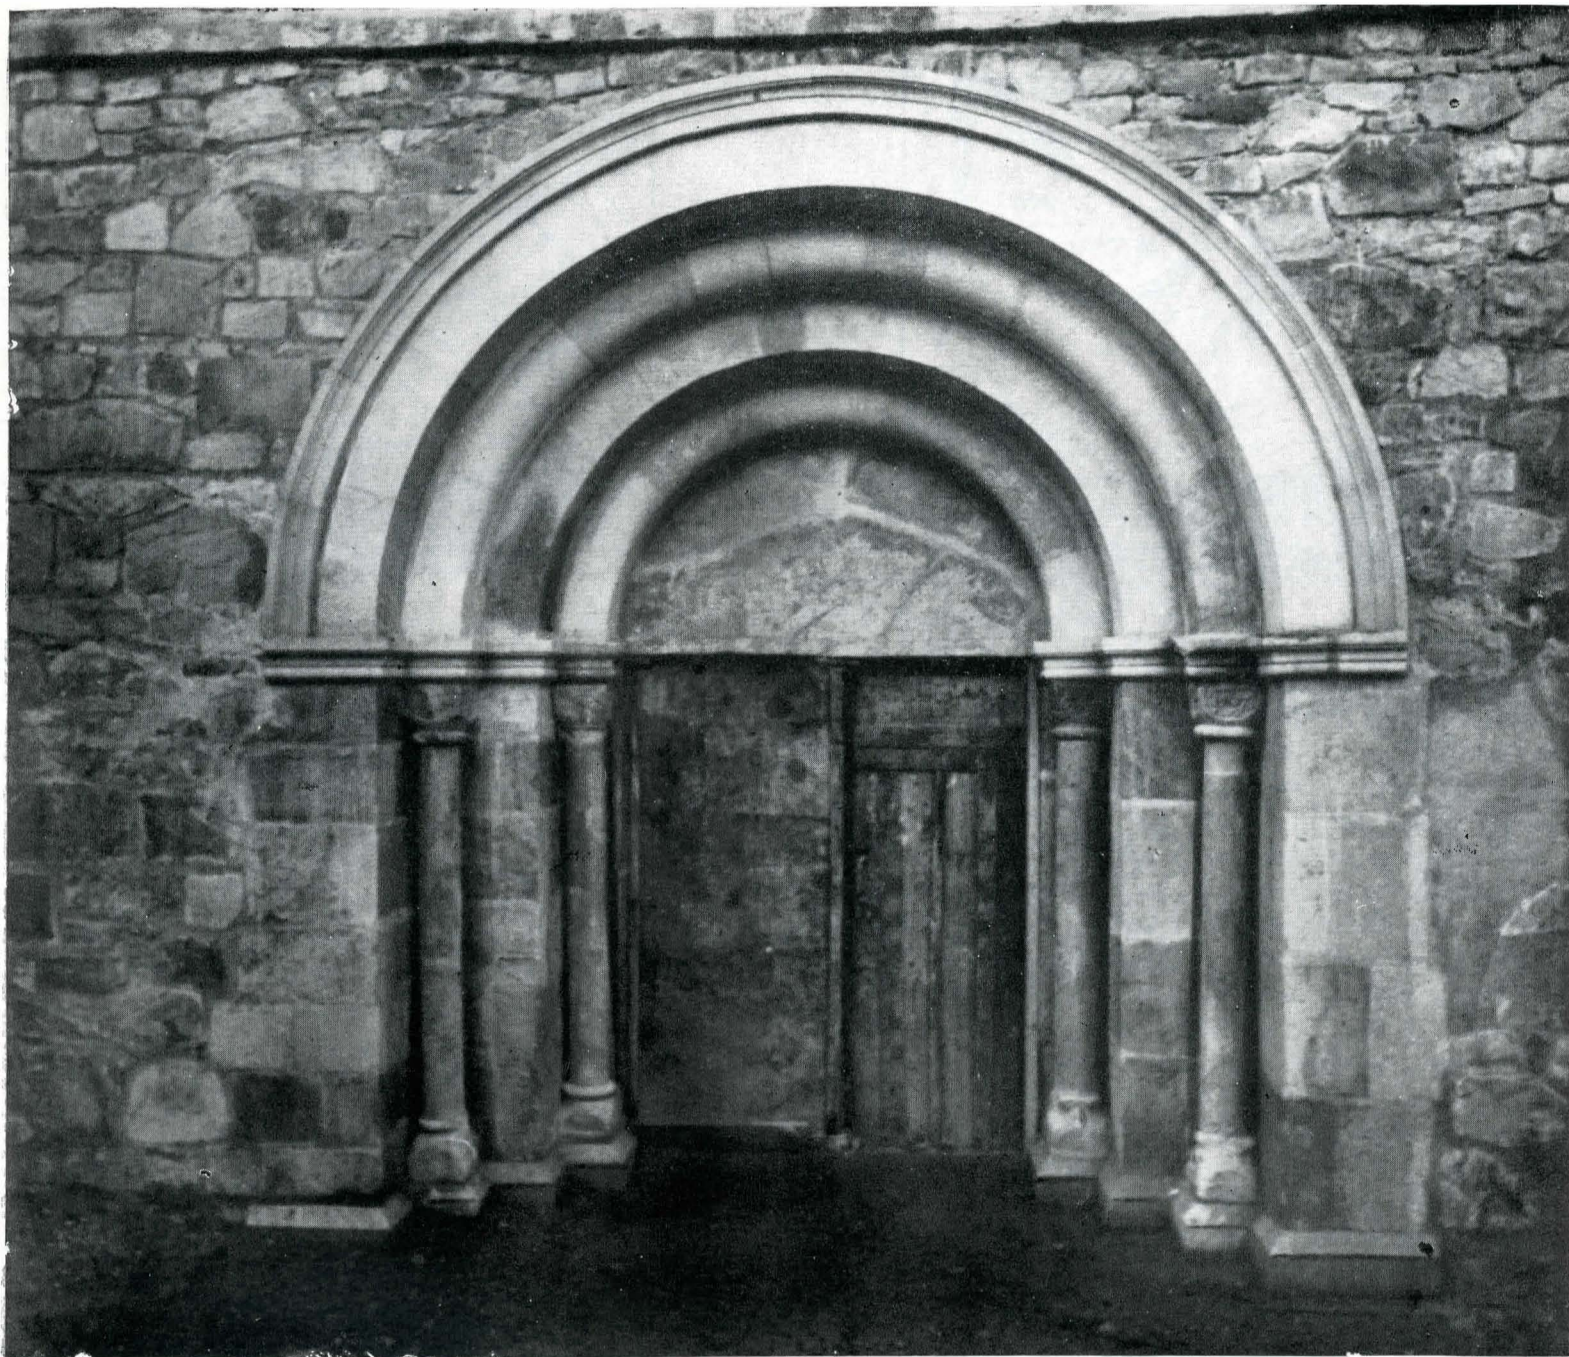
Fig. 5. Vedere a portalului restaurat.

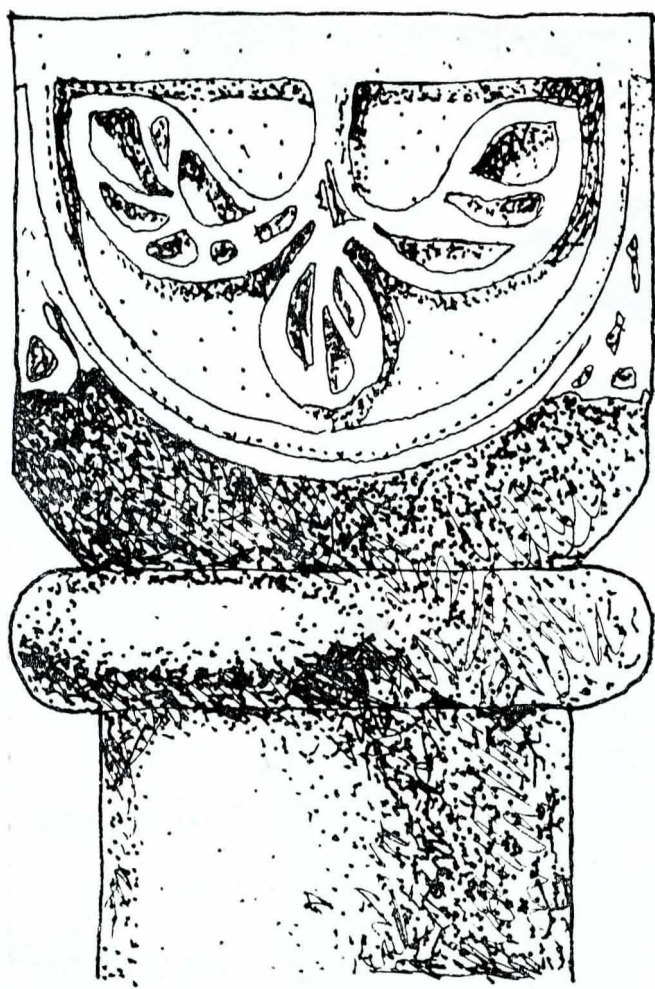
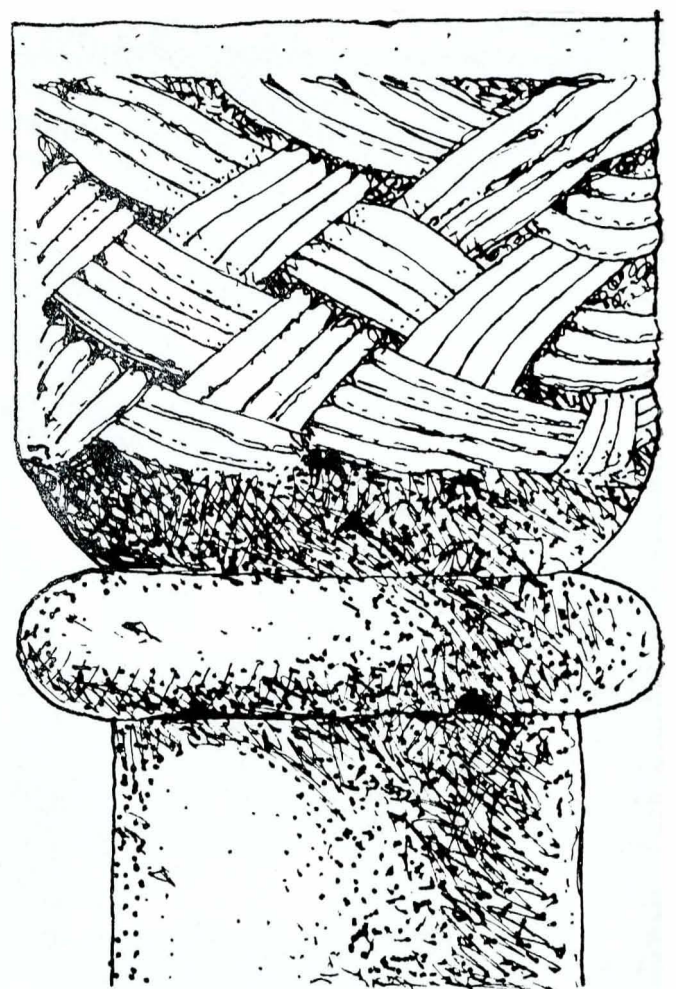
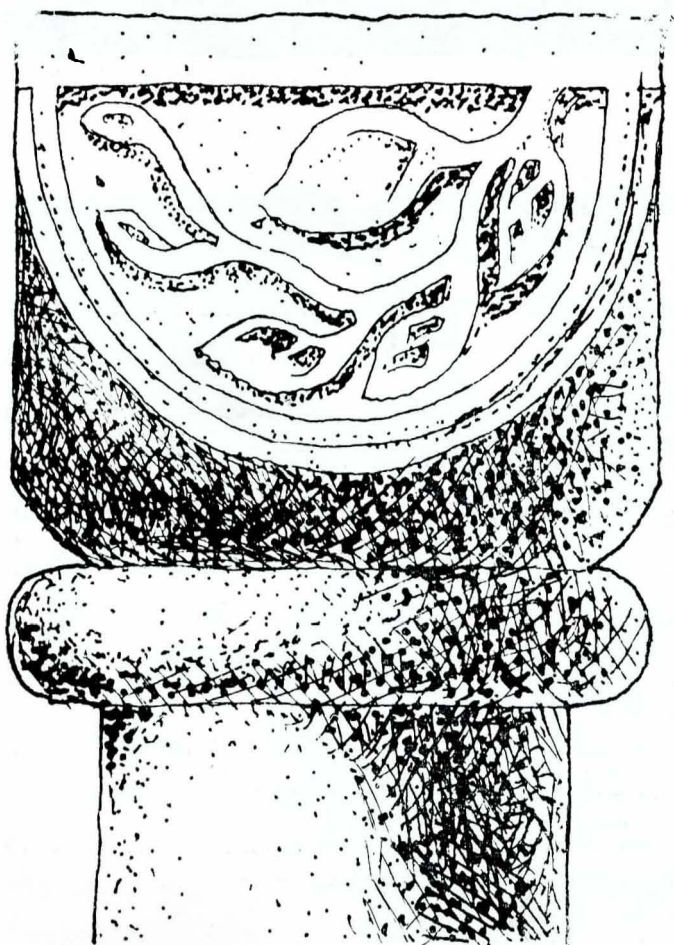
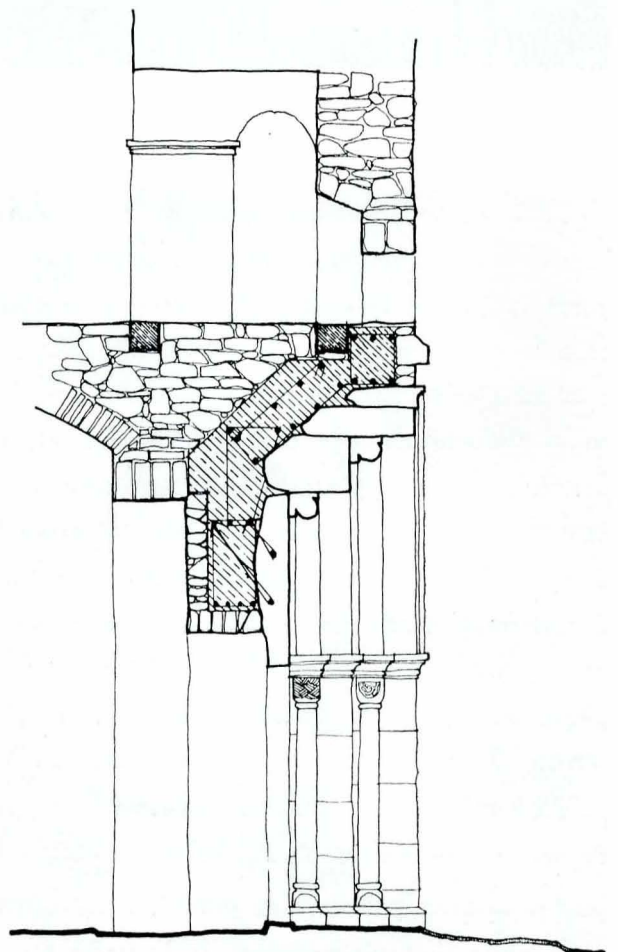
Fig. 6. Capitelele portalului și secție prin portalul restaurat, cu indicarea elementelor de consolidare din beton armat.

și numeroase alte elemente, sfărîmate sub greutatea turnului, au fost recompuse prin lipire și consolidate cu agrafe (fig. 6). S-au înlocuit numai piesele a căror recompunere nu era posibilă, utilizîndu-se o piatră cu structură asemănătoare dar de culoare mai deschisă, pentru a se sublinia completările. Reașezarea pietrelor s-a executat concomitent cu turnarea a doi stîlpi din beton armat, reuniți printr-un arc, soluție care a permis ancorarea elementelor originare și descărcarea lor la alte sarcini în afară de cele ale greutății proprii. Rostuirea s-a efectuat cu mortar de var (fig. 6).
