RESTAURAREA BISERICII CREȚULESCU

Arh. ȘTEFAN BALȘ

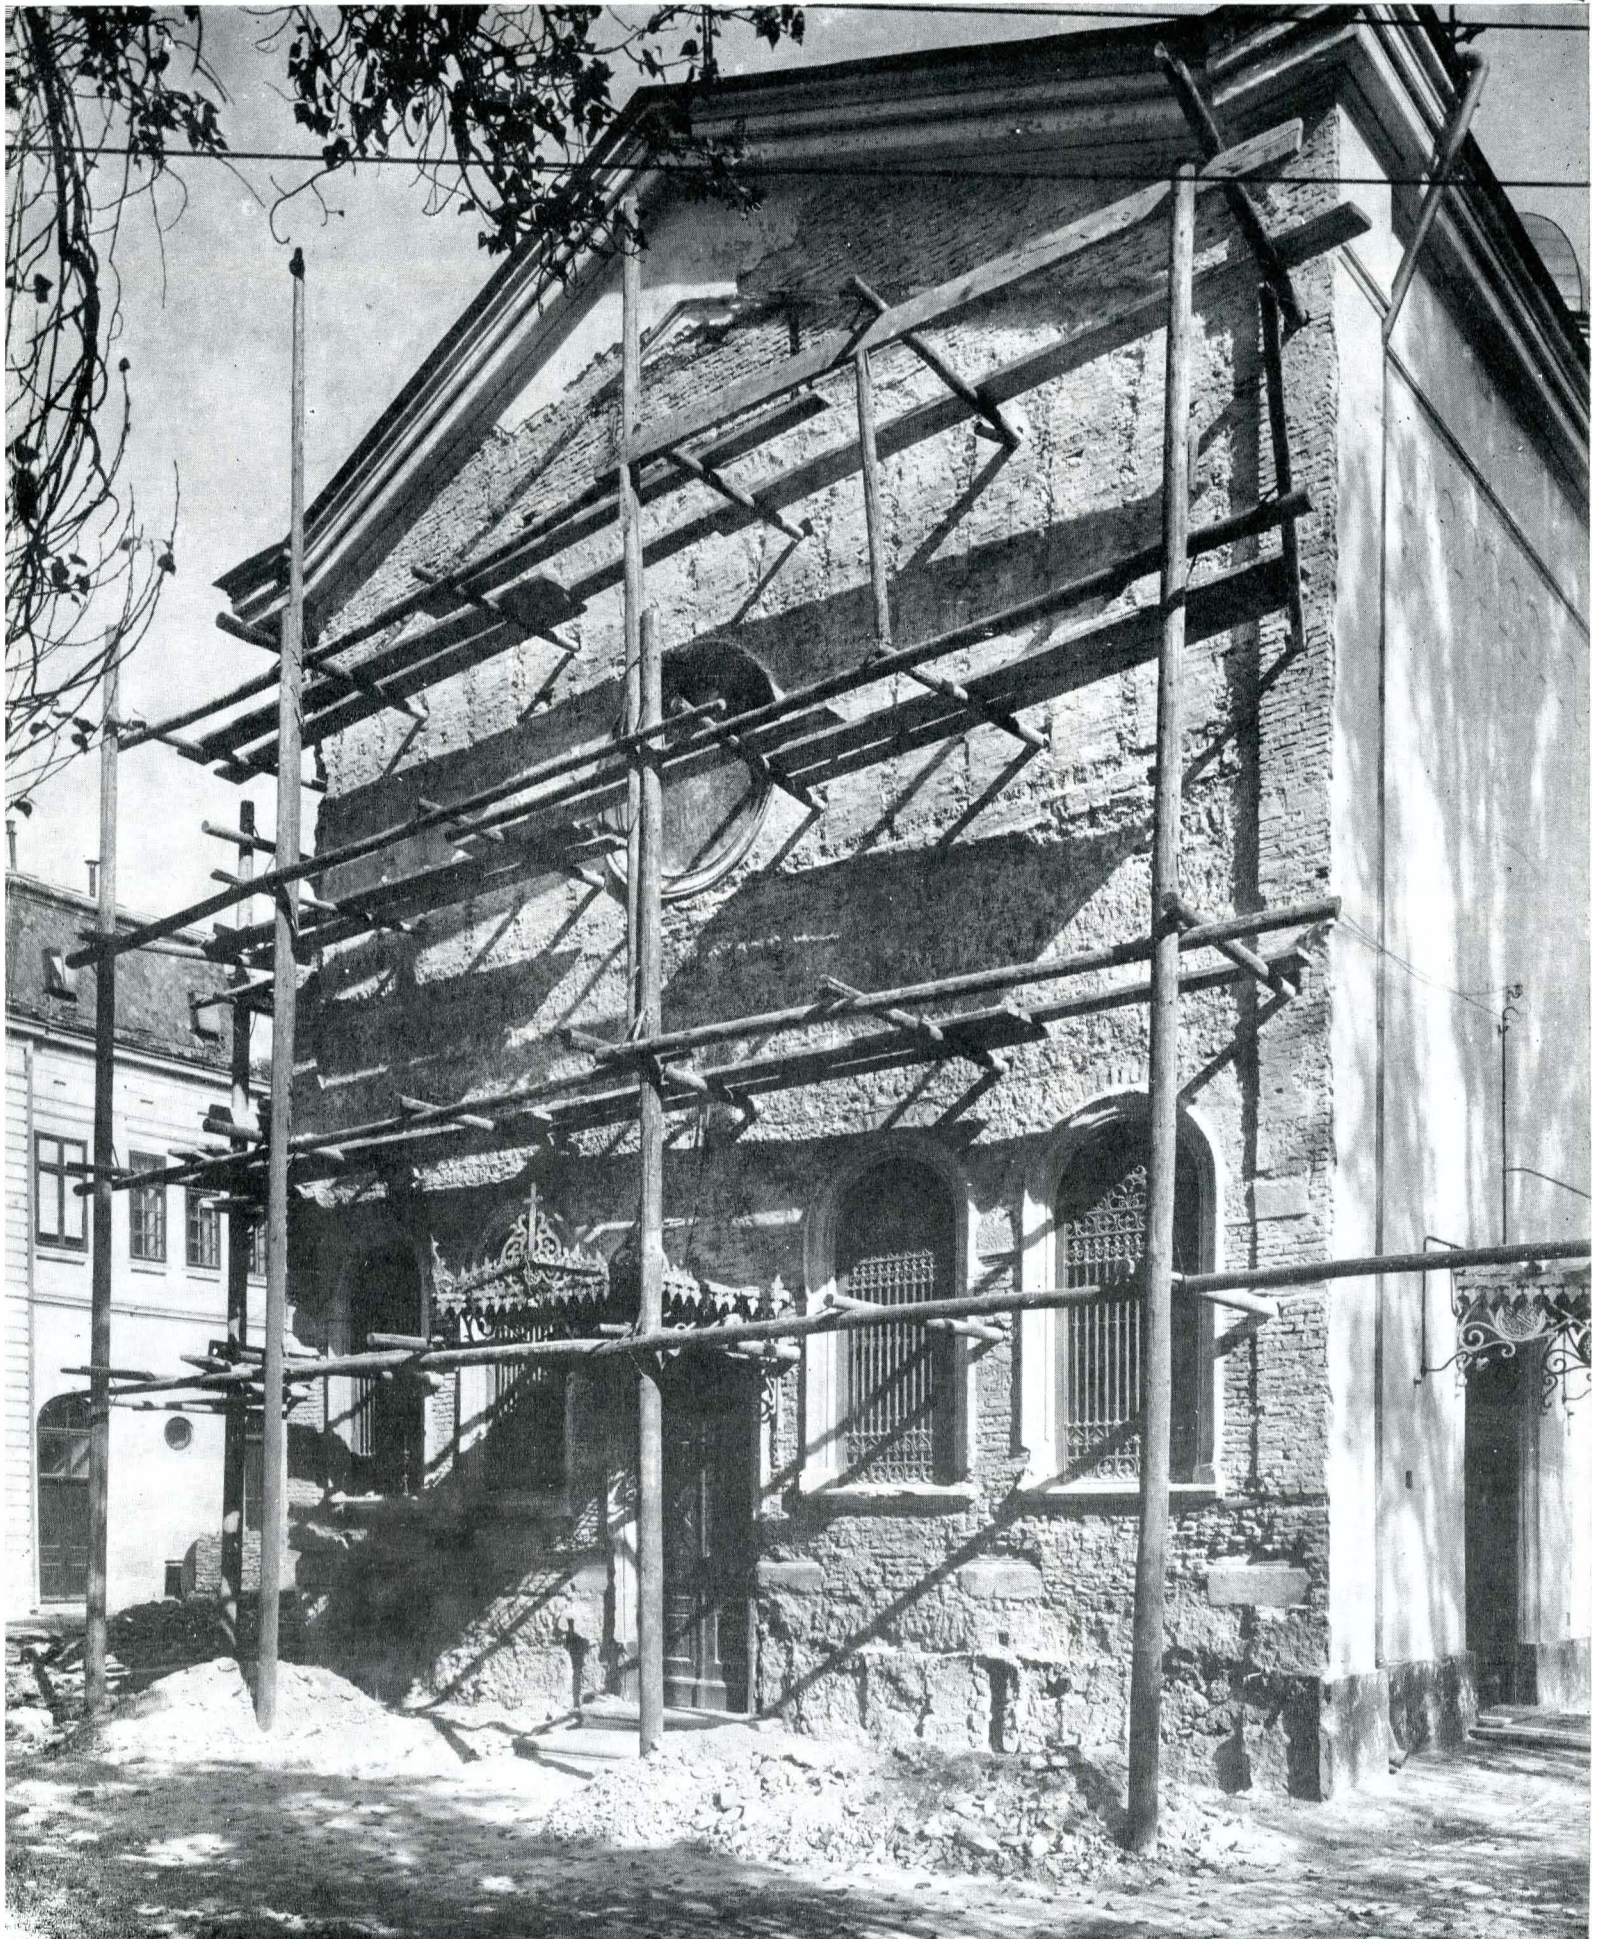
Fig. 1. Fațada vest după cojirea tencuiei.

Înlăturarea întregului strat de tencuială al veacului al XIX-lea, ce acoperea în mod uniform fațadele pe toată înălțimea lor, a fost completată în părțile superioare prin desfacerea unui placaj de jumătate cărămidă prins cu crampoane mari de fier, care rotunjea absidele poligonale și îmbrăca retragerea pereților la pronaos și pridvor. După terminarea acestor două operațiuni, s-au obținut indicații surprinzător de complete. Pe suprafețele pereților decojiți se putea citi cu ușurință întreaga schemă a vechii modenaturi ce fusese rasă la fața zidului în 1860.

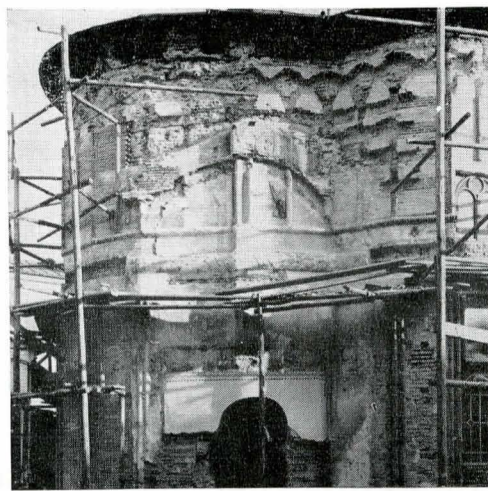
3

Completarea ciubucelor după vechile trasee nu a prezentat probleme. Reîncastrarea acestor cărămizi de format special, rotunjite și ușor ascuțite la vîrf după modelul regăsit în podul veșmîntăriei, a fost ușoară, ele fiind de la început așezate în canale anume prevăzute și nețesute cu restul zidăriei.

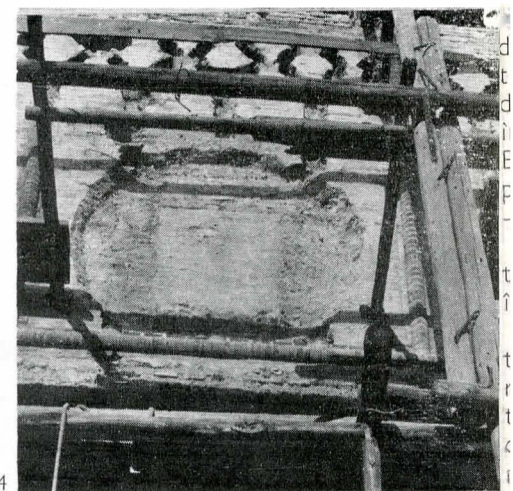
4

În sfîrșit la fațada vest a fost refăcut panoul dreptunghiular ce conturase pictura hramului, după urmele găsite în cuprinsul medalionului existent în acel loc.

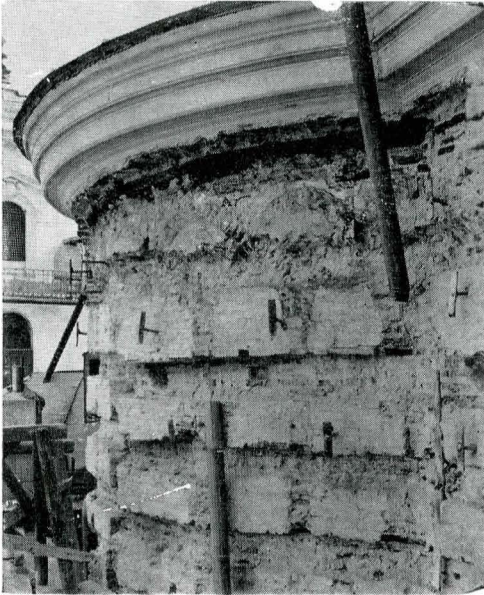
5

Aceleași argumente de o mai bună rezistență în timp și de un aspect estetic superior, au justificat și înlocuirea cărămizii cu piatră identic profilată și sculptată, în zonele mai expuse la soclu și la brîu, avîndu-se însă grijă de a se păstra ca martor al situației inițiale colțul absidei nord în dreptul fostei veșmîntării, în care mai există încă zidăria cu tencuială originală.

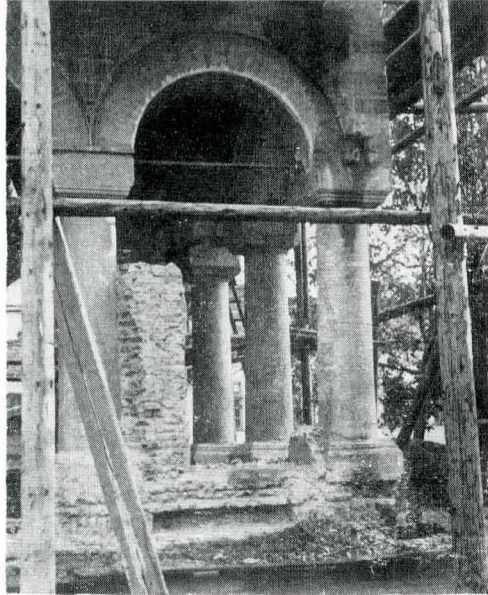
6

Pridvorul s-a dovedit a fi de proporții monumentale, cu arcadele și coloanele sale intacte, înglobate în zidăria de umplură.

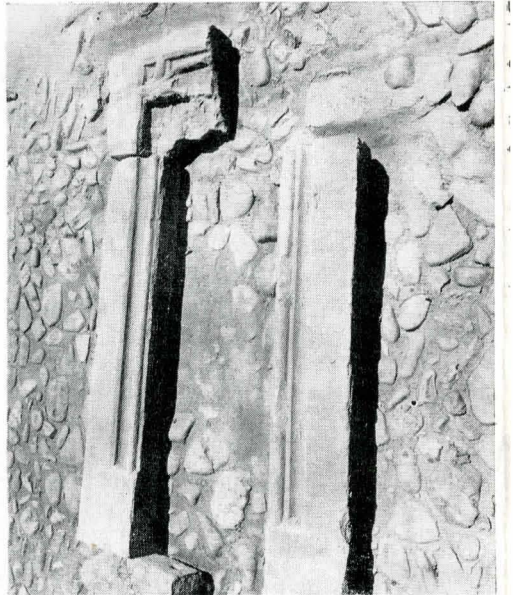
7

lor, au scos la iveală pragurile și pornirile glafurilor laterale ale vechilor deschideri, indicînd totodată și locașul unui ancadrament de piatră, așezat spre exterior, la fel ca la micile ferestre din registrul superior. Totodată chiar și dimensiunile și profilele acestor ancadramente au fost pînă la sfîrșit cunoscute prin blocurile de piatră recuperate cu ocazia săpăturilor făcute.

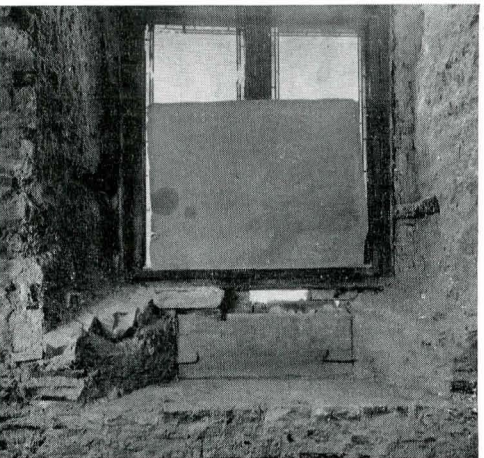
11

Astfel, la sfîrșitul fazei de cercetare, singurele elemente rămase neidentificate din compoziția fațadelor erau ferestrele mari și cornișă. În cursul lucrărilor însă au putut fi completate și aceste lipsuri. Cercetările făcute la ferestre, în interior și exterior, sub completările de zidărie refăcută cu ocazia lărgirii
