PROBLEME DE CHITUIRE APARUTE ÎN CURSUL LUCRĂRILOR

JENŌ BARTOS

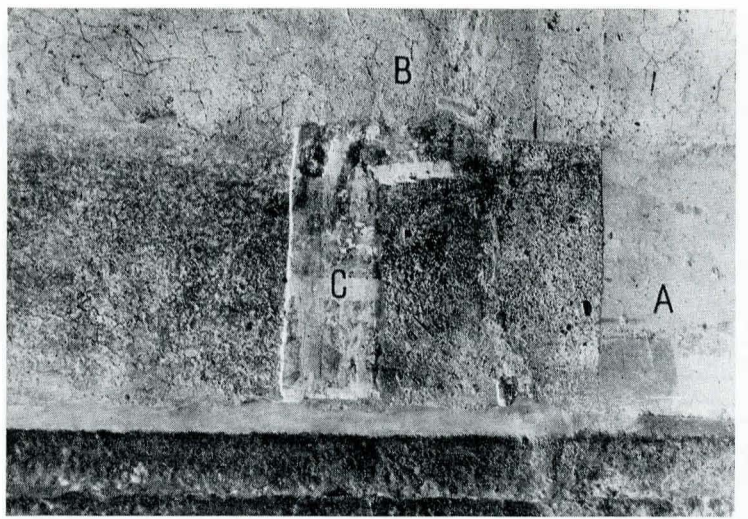
4

Un al doilea strat de roșu (A) a fost aplicat în partea inferioară a peretelui (fig. 4), deasupra soclului de piatră, în formă de fișie orizontală pe o înălțime de aproximativ 20 cm (B) direct pe stratul de frescă ce nu mai prezenta urme de culoare (datorită sablării provocate de factori naturali). După înlăturarea stratului de roșu, prin aceleași mijloace folosite la cornișă, s-a operat un sondaj pe o suprafață de aproximativ 50 cmp decapîndu-se o fișie din ultimul strat de frescă. A fost relevată o porțiune din frescă anterioară actualului strat de pictură, pe care apare, imitat prin pictură, un șir de cărămizi (C).

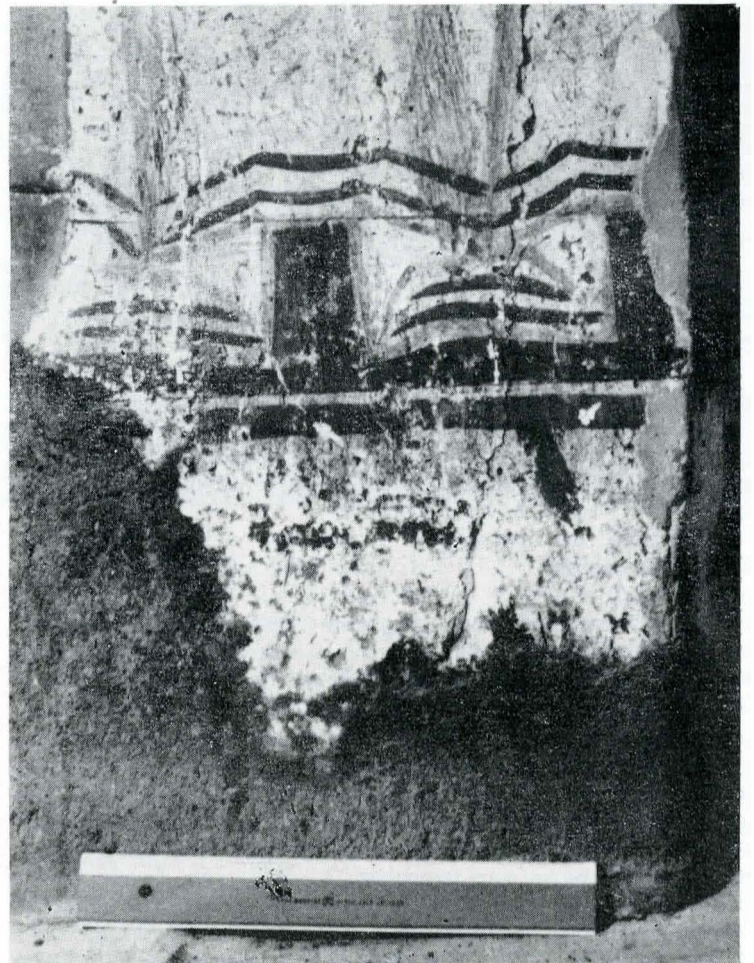
Lucrările de decapare și înlăturare de tencuieli anterioare din gropniță au avut ca principal obiectiv un brîu de chitui precedente, ce cuprindea întreg perimetrul încăperii în partea inferioară, începînd de la nivelul de călcare. Aceste chitui, tencuieli de durități diferite, avînd în compoziție ciment, au fost aplicate cu ocazia unei restaurări anterioare (fig. 5 prezintă o astfel de porțiune înainte de operația de înlăturare).

Chituirea fusese necesară datorită distrugerii stratului suport în această porțiune, distrugere datorată umidității de capilaritate, ce a descompus structura intimă a tencuielii inițiale, care s-a fărâmițat și a căzut în urma solicitărilor mecanice. (În timpul slujbelor ce aveau loc iarna credincioșii încercau să își încălzească picioarele lovindu-le de perete). Ca factor pozitiv, aceste chituiuri au oprit temporar procesul de degradare dar, având ciment în compoziție, ele împiedică libera circulație a umidității, al cărei grad de saturație fluctuează în funcție de anotimp. O altă latură negativă a acestor tencuieli este aplicarea lor neglijentă, limitele lor depășind cu 3—5 cm granițele suprafeței pictate. Marginea inferioară a stratului suport fiind ciuruită, existând sute de particule de frescă ce se țin doar datorită cîlților și pleavei de ovăz din compoziția sa, tencuiala cu ciment a pătruns printre aceste particule, făcînd priză în spatele lor, înglobîndu-le. Lucrările de decapare au cerut foarte multă atenție și cu toate acestea, porțiuni de particule de frescă, incluse în noul chit, au trebuit să fie sacrificate.

Ca primă operație a fost degrosată masa de tencuială pînă la porțiunea de frescă acoperită, cu ajutorul bisturiului, iar acolo unde nu era în pericol pictura, cu dălțița și ciocanul. Apoi s-a căutat decaparea cît mai atentă a rămășițelor de chit de pe suprafața pictată, operație deosebit de grea în porțiunile cu tencuială ce aveau un procent mare de ciment sau unde existau burdușeli la marginea frescei. În acest caz, s-au lipit benzi de hîrtie pelur pentru a nu permite casei de calciu ce s-a injectat să iasă sau să transpire prin capilaritate. După întărirea caseinei s-au curățat benzile de hîrtie cu tamponane de vată înmuiate în apă, folosindu-se la înlăturare bisturiul și praful de piatră silicioasă. Cantitatea de tencuială ce a trebuit să fie îndepărtată în partea inferioară a draperiei, pe peretele de est, a fost considerabilă.
