RESTAURAREA CUPOLEI PRONAOSULUI

NICOLAE SAVA, DANIEL DUMITRACHE, OLIVIU BOLDURA

Din tot ce s-a întreprins pînă acum pe șantierul de restaurare a ansamblului de pictură de la biserica fostei mănăstiri Humor, cupola pronaosului, neprevăzută în planul inițial de lucru din vara anului 1972, a fost o lucrare mai grea și mai complexă datorită problemelor noi ridicate și urgenței cu care se impunea intervenția.

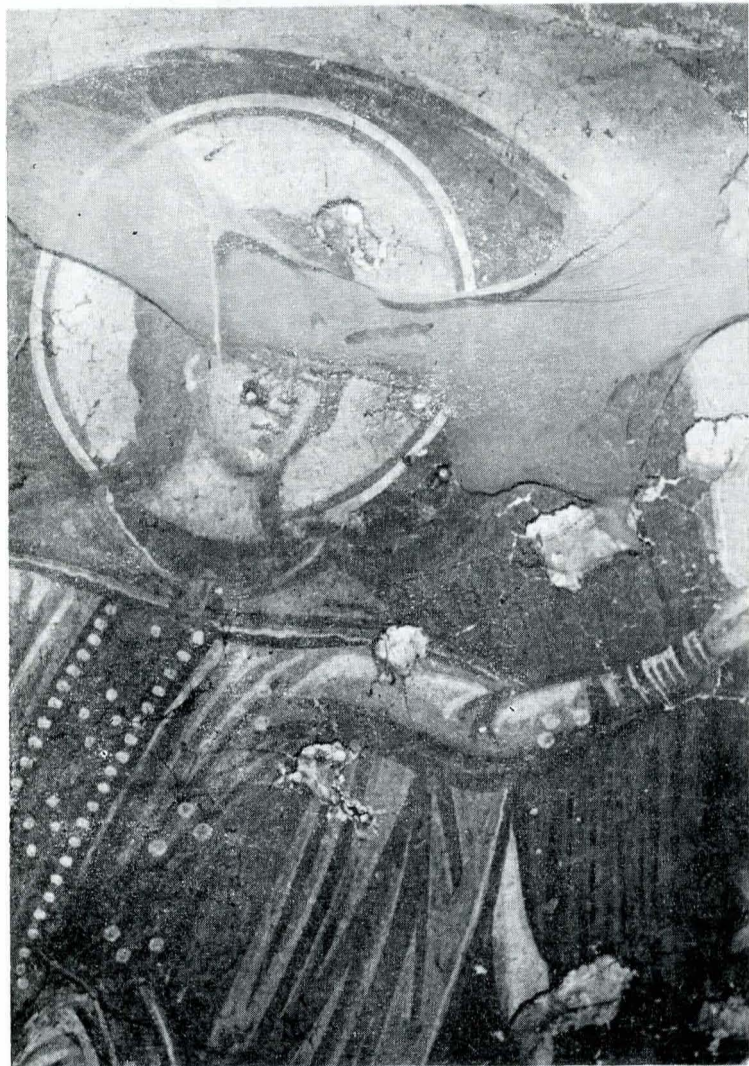
1

În primul rînd s-a făcut vizibilă existența pînzelor de păianjen și a depunerilor de praf și fum, care brăzdau cupola în toate direcțiile, estompînd desenul și culoarea (fig. 1).

Odată îndepărtate aceste pînze, au apărut desprinderi adînci și accentuate, pe mari porțiuni, ale picturii. Zone de diferite dimensiuni se prăbușiseră. Împrăștiate pe mai bine de jumătate din suprafață, găuri adînci și dese, de mărimi variabile, străpungeau stratul de *arriciato* și *intonaco*, creînd punți subțiri și fragile ale straturilor de suport și pictură care, doar la o atingere ușoară, se mișcau riscînd să se prăbușească.

Fisuri mari și adînci desenau adevărate arabescuri, pe întreaga suprafață, dar mai ales de-a lungul „giornatelor“.

Stratul de *arriciato* era desprins de zidărie — cu excepția cîtorva puncte mai aderenente spre centrul cupolei și în zona horei îngerești — în unele porțiuni desprinderea fiind de 2—3 cm. Puținele puncte aderenente și autoportanța siste-

Prima operațiune a constat în înlăturarea pânzelor de păianjen, a prafului și fumului depus superficial, folosind o pensulă lată, moale, de uniformizat.
