LUCRĂRI DE RESTAURARE LA MĂNĂSTIREA RÂȘCA, JUDEȚUL SUCEAVA

arh. R. MĂNCIULESCU, ȘTEFAN BALȘ

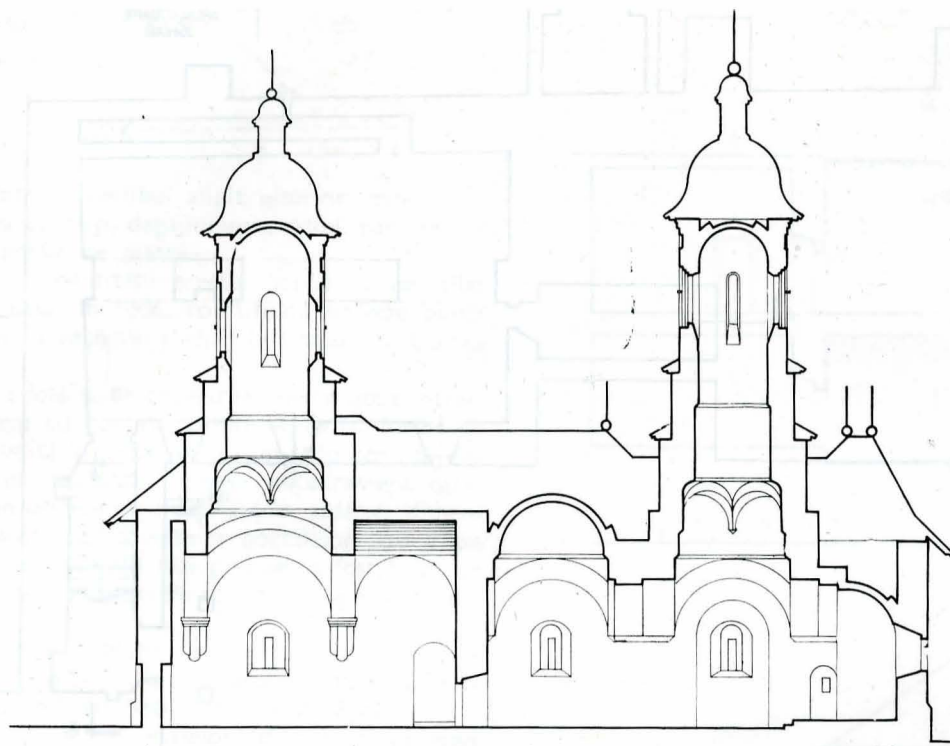
Secție 1:100

așezată pe un beci adînc, împărțit, în lungul lui, de un zid median străpuns de arcade și boltit în leagăn pe ambele laturi. Înspre curte, beciul este luminat de două ferestre cu ancadrament de piatră, pe cînd în partea opusă este închis cu zid plin, despărțit de zidul de incintă printr-un spațiu îngust rămas între cele două ziduri, suind pînă la parter, cu accesul ascuns cu chepeng la nivelul pardoselii. Cercetările întreprinse au arătat, totodată, curioasa existență, în dreptul acestui spațiu, a unei aruncători, gură de jghiab din piatră anume cioplită, înfiptă în exteriorul zidului de incintă, al cărei rost nu a putut fi explicat, fiind socotit ca o ventilație. Ar fi însă un răspuns posibil, prezentat sub formă de presupunere. Această aruncătoare se află cu 70 cm peste

nivelul exteriorului, dar, în același timp, cu 70 cm mai jos decât nivelul curții interioare, ceea ce ar însemna o pantă de 6 cm/m față de distanța între ele. S-ar putea deci admite existența unei rigole de scurgere pentru apele de ploaie adunate în curte și evacuate spre exterior prin acest jghiab înainte de intervenția beciului săpat ulterior, dovedindu-se, astfel, preexistența zidului de incintă. Presupunerea mai este sprijinită de forma în sfert de cerc a bolții spațiului dintre ziduri, structural legată de bolta beciului, dar nelegată ci numai alipită și proptită de zidăria de piatră a incintei.

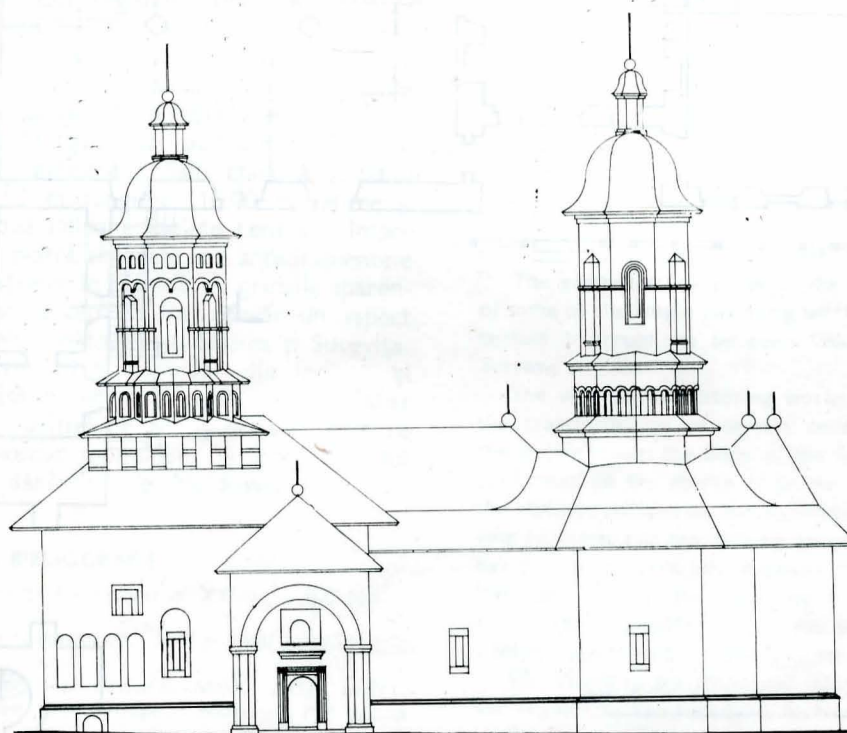
Façadă sud 1:100

Façadele parterului în părțile de nord și vest dinspre curte, nealipite de zidul incintei, au același parament special din blocheți de piatră cioplită, casetați cu cărămidă aparentă, existent la etajul turnului clopotniță, demonstrînd și ele contemporaneitatea lor. Cele două ferestre, găsite mult lărgite prin spargere ulterioară, au fost readuse la dimensiunile inițiale arătate de spaleții interiori, primind noi ancadrame de piatră masivă, arcuită în acoladă după modelul original al portalului intrării.

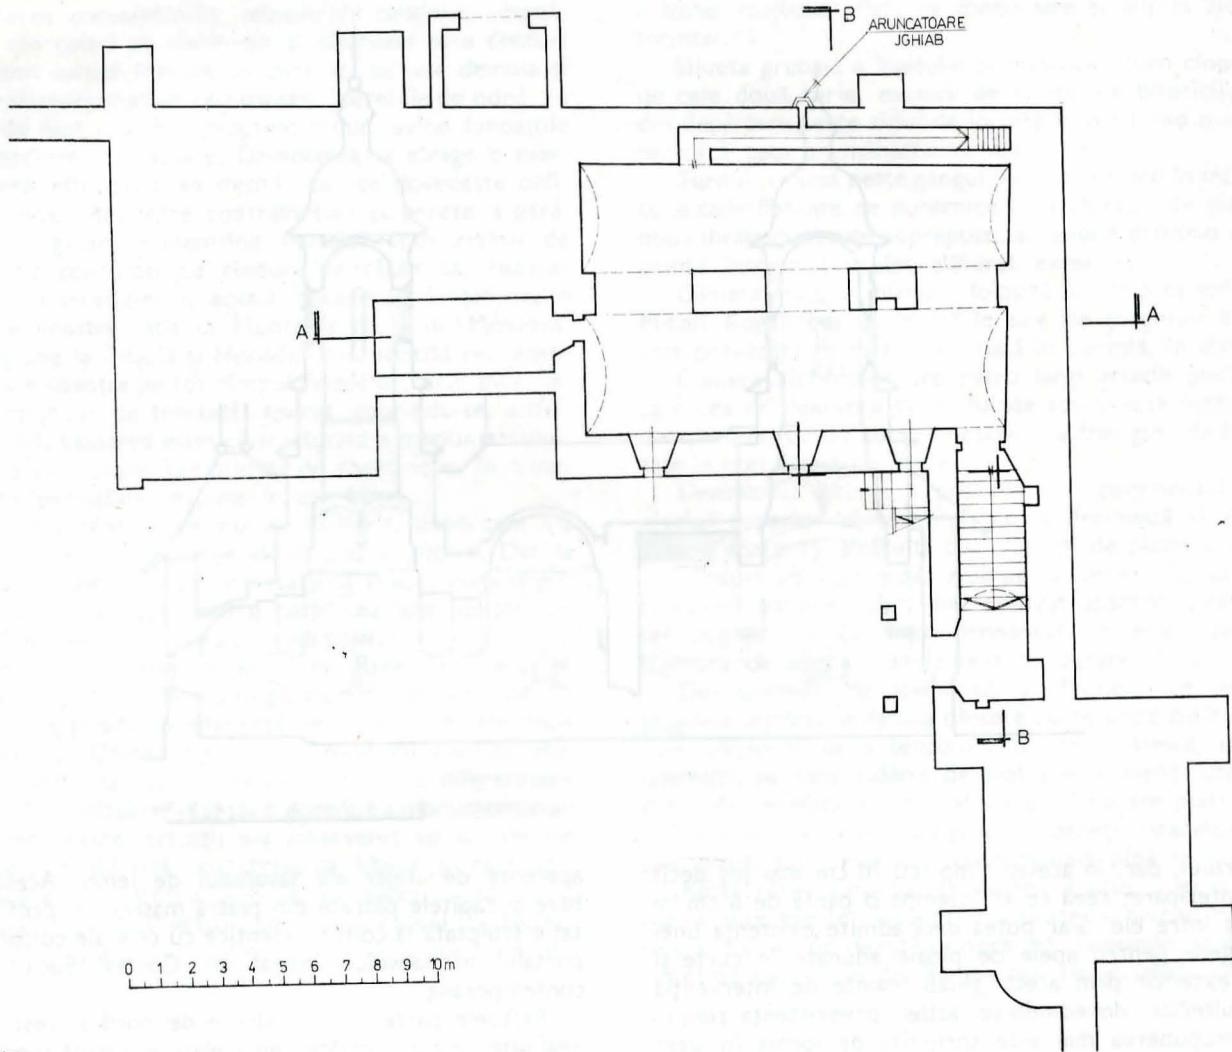
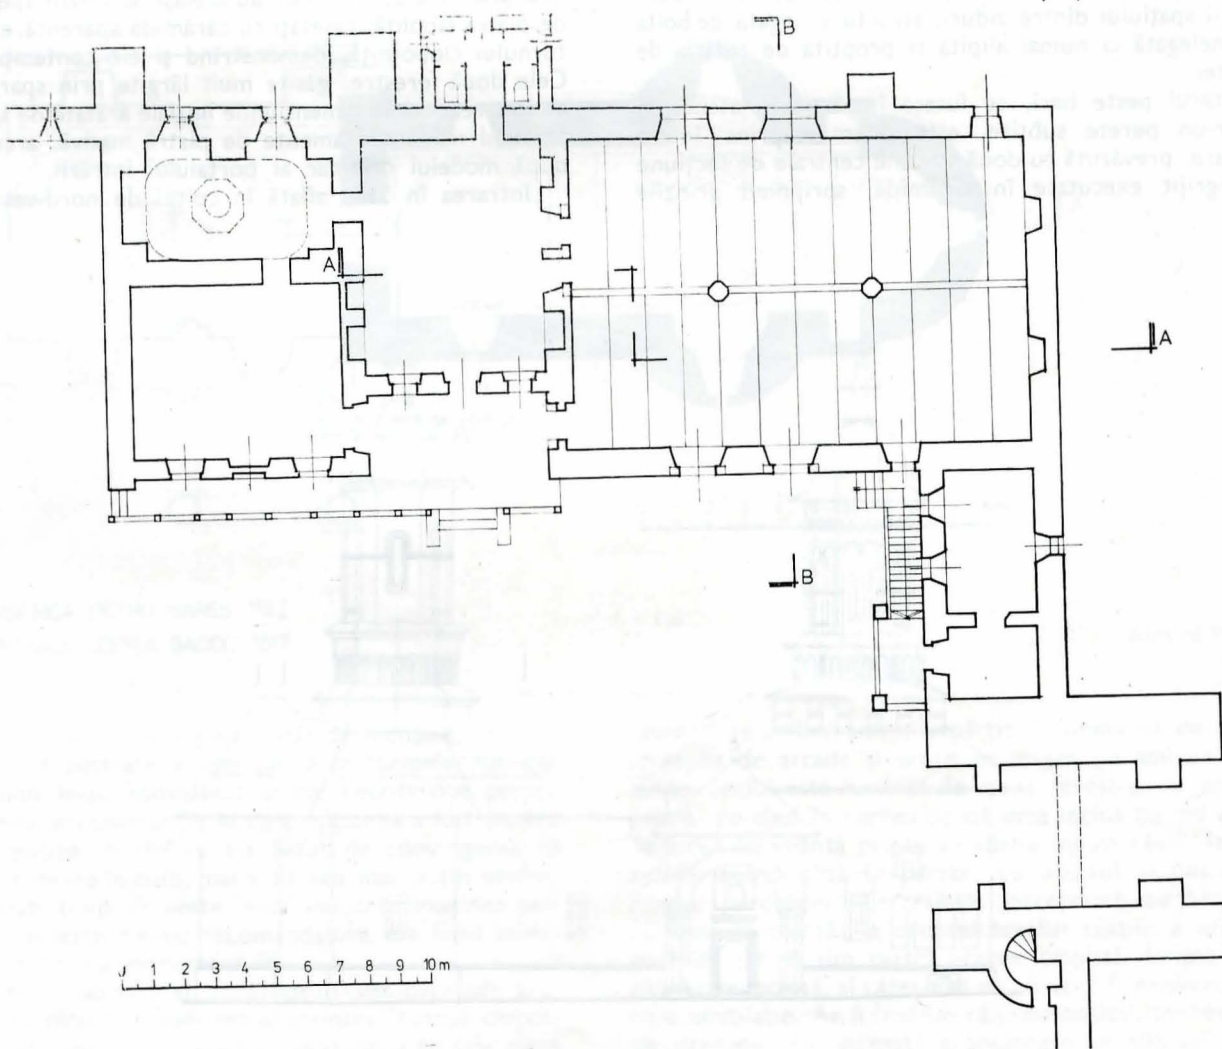
Plan parter 1:100

Întreg parterul peste beci, ce fusese împărțit în atelier și paraclis printr-un perete subțire, este acum cuprins într-o singură sală mare, prevăzută cu două coloane centrale de secțiune octogonală, îngrijit executate în cărămidă, sprijinind grinzile

Foarte neașteptată a fost și descoperirea unei a doua intrări în sală, pe același perete cu portalul principal, având forme cu totul neobișnuite. Împărțită în două, printr-un stâlp central, are două goluri geminate prinse într-un singur ancadrament care, deși dispărut, arată, prin urmele bine păstrate în zidărie, dimensiunile sale, asemănătoare ancadramentelor portalelor gotice din Transilvania. În lipsa unor indicații mai precise, a fost făcut un nou ancadrament, decorat cu elementele sculpturale ale portalului vecin existent.

începerea restaurării într-un vestibul alipit ulterior, este acum eliberată prin demolarea acestuia, degajându-se, astfel, paramentul inițial și frumosul lui portal de piatră.
