ANATOLE DE BAUDOT EN ROUMANIE UN RAPPORT DE RESTAURATION INÉDIT

CARMEN POPESCU

1874, Decembre 22. – *Raportul arhitecților A. de Baudot și E. Viollet-le-Duc despre restaurarea bisericii Episcopale de la Curtea-de-Argeș.* – (Dos. 285–1875, vol. I; fila 3).

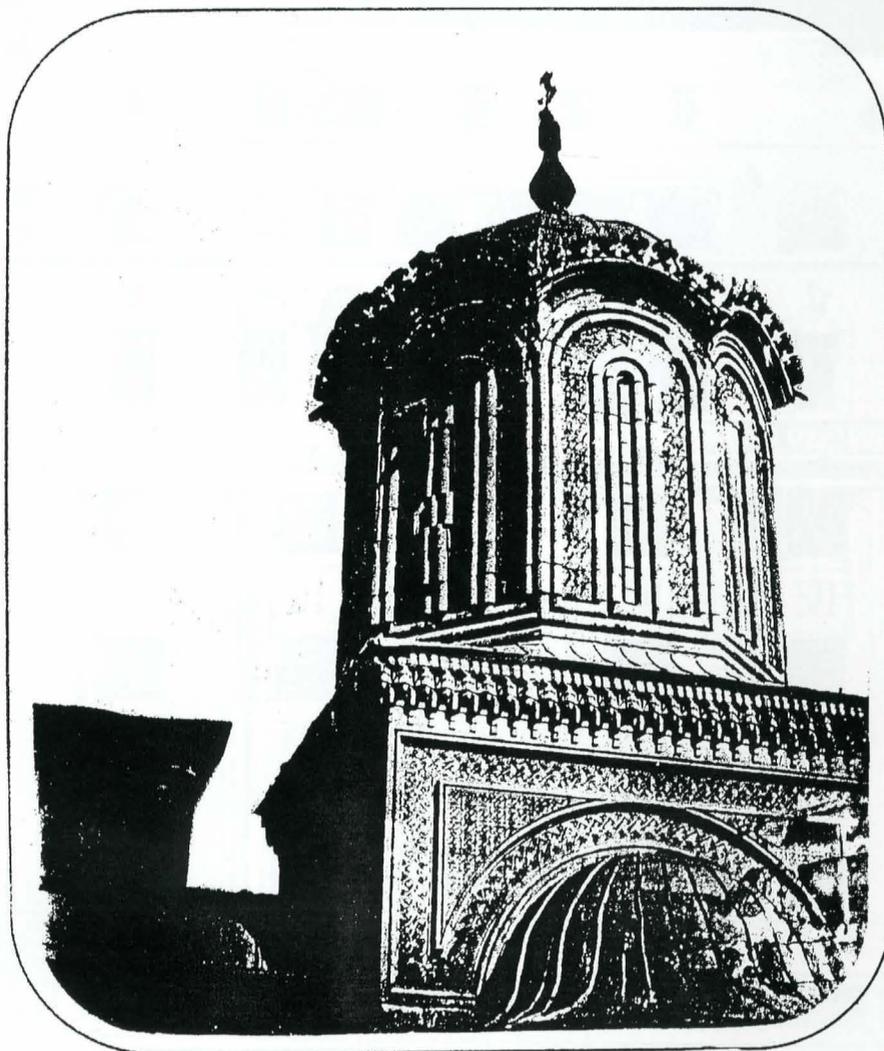
1. L'église de Curtea de Argeș avant la restauration – la tour principale.
Photographie exécutée par Carol Popp de Szathmary en 1870 (fond Viollet-le-Duc, Bibliothèque du Patrimoine, Paris).

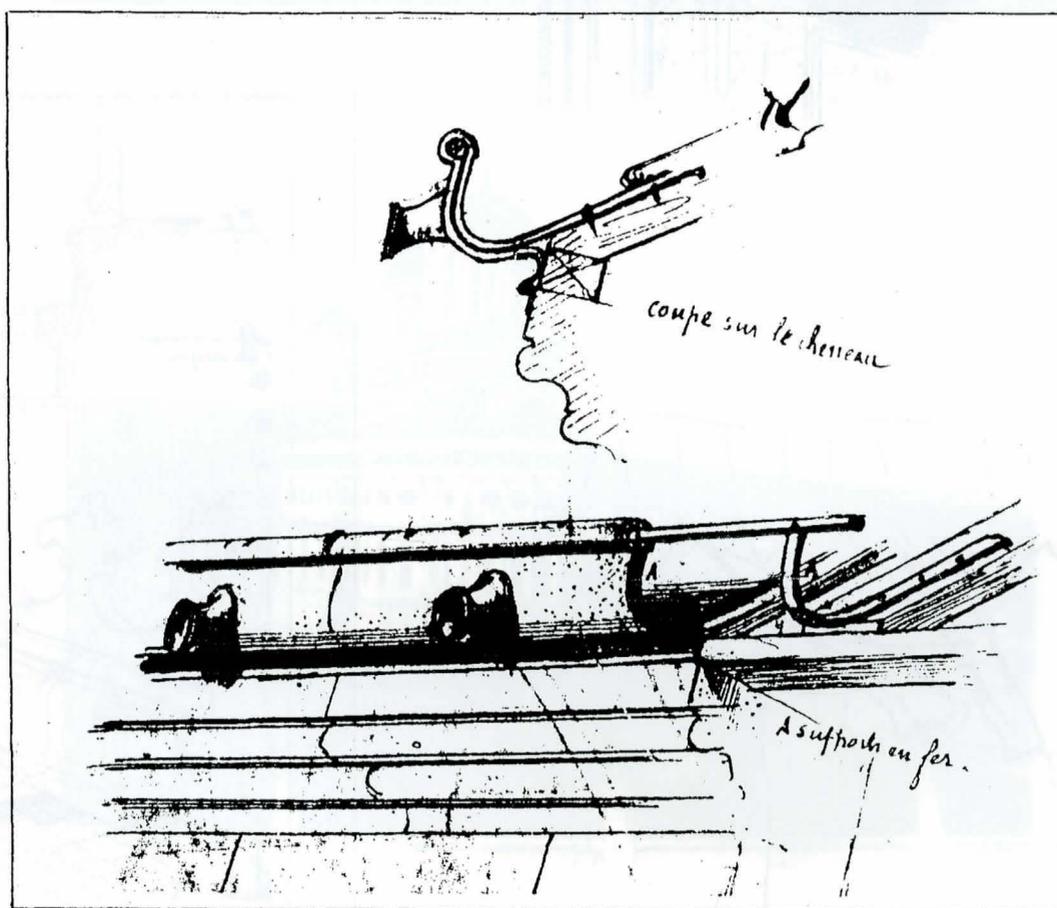
2. Proposition de chêneau – dessin dans le rapport signé Viollet-le-Duc et Baudot (fond des archives du Ministère des Cultes et de l'Instruction Publique, dossier 285/1875, Archives de l'État, Roumanie).

Indépendamment du travail indiqué ci-dessus, il sera indispensable de disposer au-dessus des corniches à l'extrémité des dernières feuilles de plomb une sorte de petit chéneau également en plomb et percé de distance en distance de petites ouvertures dans lesquelles seront placées des gargouilles permettant de diviser les eaux pluviales. Cette disposition indiquée par le dessin N^o 2 remédiera en partie à l'absence de tuyaux de descente en ce qu'elle empêchera les eaux de se déverser en nappes et arrêtera l'effet désastreux des gouttes d'eau sur les parements en pierre.

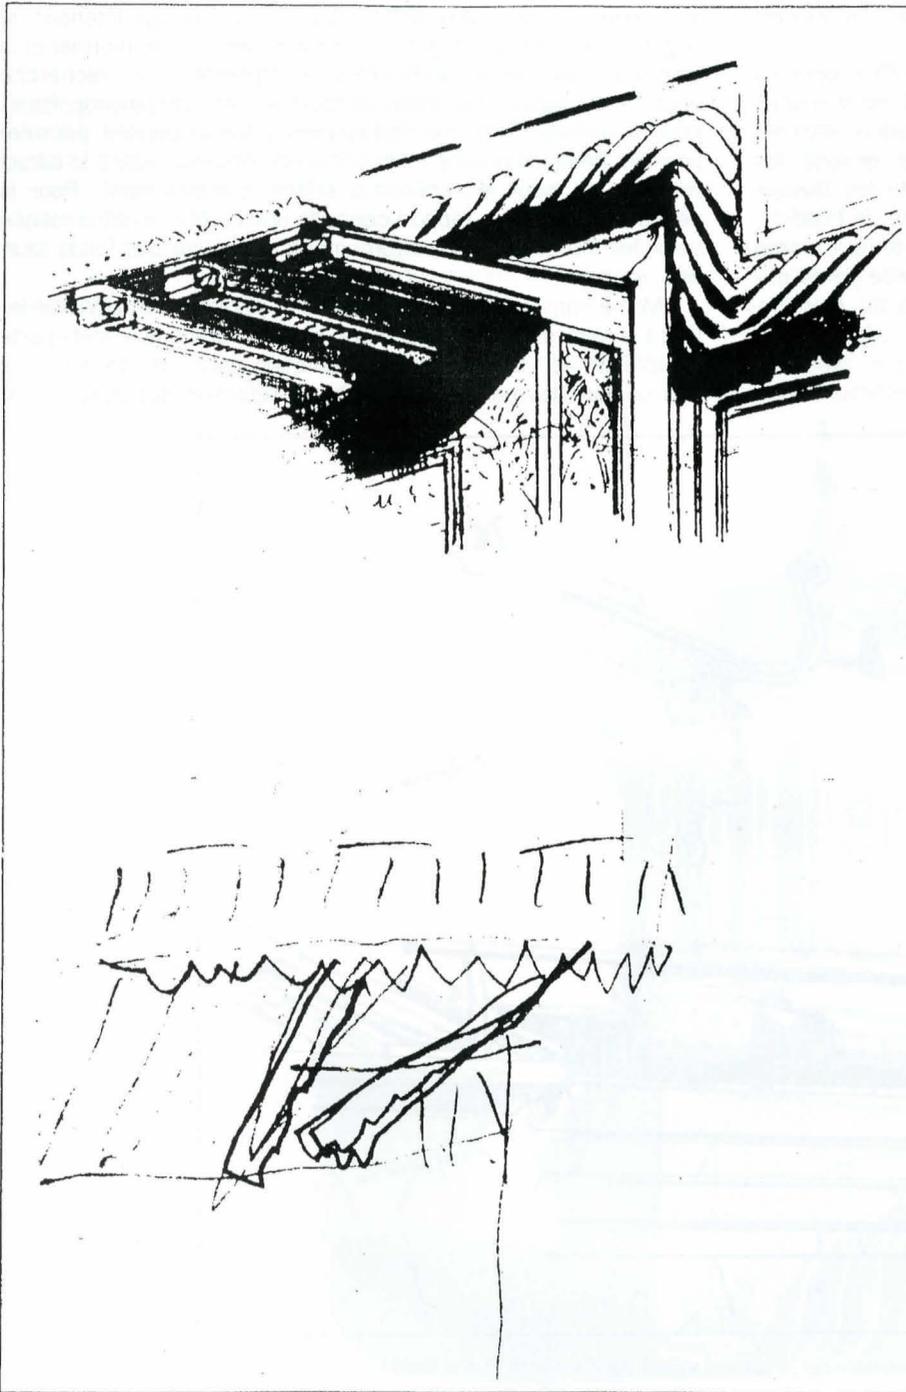
3. Détail de l'auvent au-dessus de la porte – dessin dans le rapport signé Viollet-le-Duc et Baudot (id.)

2. *Couronnement de la porte.* — La porte d'entrée de l'église est actuellement surmontée d'un auvent couvert en tôle qui a été évidemment placé postérieurement à la construction, et qui doit être enlevé; il ne nous a pas été possible de nous rendre compte sur place de quelle façon était primitivement couronnée cette porte, mais il y a tout lieu de penser que suivant les données que fournissent des édifices du même style, au-dessus de l'inscription, il existait un couronnement dont l'importance en hauteur est déterminée par l'espace ménagé entre le dessus du chambranle rectangulaire et le dessous du profil soutenant le cordon en spirale; lorsque l'auvent en question sera enlevé, on pourra plus exactement retrouver la disposition primitive et reconstituer le motif qui doit terminer cette porte; toutefois, nous pensons qu'il est facile d'admettre dès aujourd'hui les deux hypothèses suivantes: ou la porte était surmontée d'un auvent saillant abritant les premières marches du perron, ou bien elle était simplement coiffée d'une saillie recouvrant l'inscription.

Dans l'un ou l'autre cas, il est certain tout d'abord que la saillie quelle qu'elle soit ne se retournait pas sur les faces latérales du chambranle sans quoi on en retrouverait les traces sur le profil encadrant la porte et épousant la forme du cordon en spirale; or ce profil, comme il est facile de s'en rendre compte se développait bien franchement et n'a jamais été pénétré d'aucun autre profil.

Ceci admis, si la saillie était assez sensible pour constituer un auvent, elle n'a pu être fournie que par un ouvrage en bois recouvert de plomb analogue à celui que représente la figure No. 6 et alors dans ce cas on retrouvera lors de l'enlèvement de l'auvent actuel les trous de scellement des pièces de bois supportant la bascule; si aucune trace de ce genre n'existe, il faudra alors admettre que la saillie était relativement faible et que le couronnement était en pierre et disposé comme l'indique la figure.

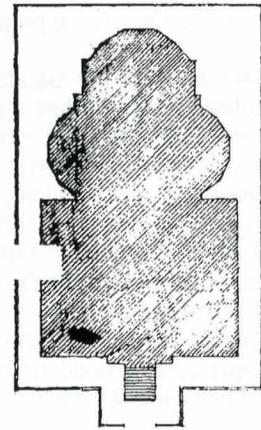
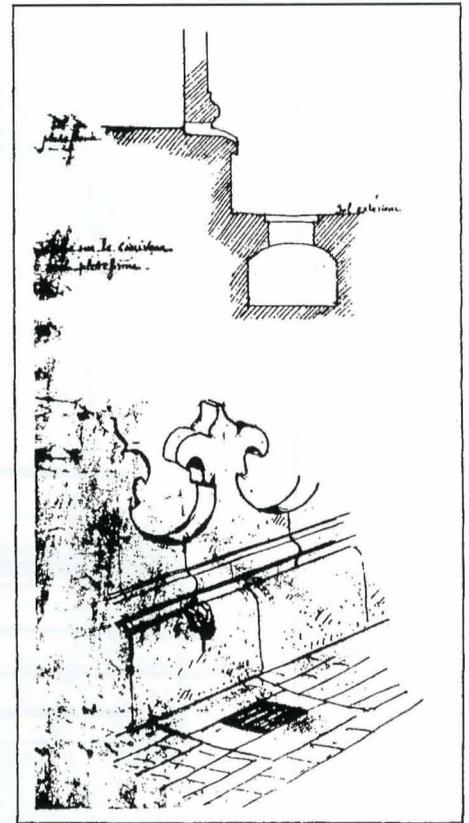
4. Proposition pour la restitution de la balustrade – plan, coupe, détails – dessins dans le rapport signé Viollet-le-Duc et Baudot (id.)

Dans cette situation, il y a donc tout lieu de penser qu'il convient, tout en adoptant pour le dessin de la balustrade le motif signalé plus haut, d'adopter la disposition générale qui donnera le meilleur résultat possible en se conformant à la tradition grecque; c'est pourquoi nous proposons comme l'indique la figure (No. 4) ci-contre d'entourer le monument d'une balustrade se retournant à angles droits sans qu'il soit tenu compte des angles rentrants de l'édifice avec une largeur de 2^m00 à partir de la saillie du soubassement.
