## I. SCURT ISTORIC

## II. DESCRIEREA MONUMENTULUI ȘI A STĂRII DE CONSERVARE ÎNAINTE DE RESTAURARE

### III. DESFĂȘURAREA LUCRĂRILOR DE CONSERVARE - RESTAURARE

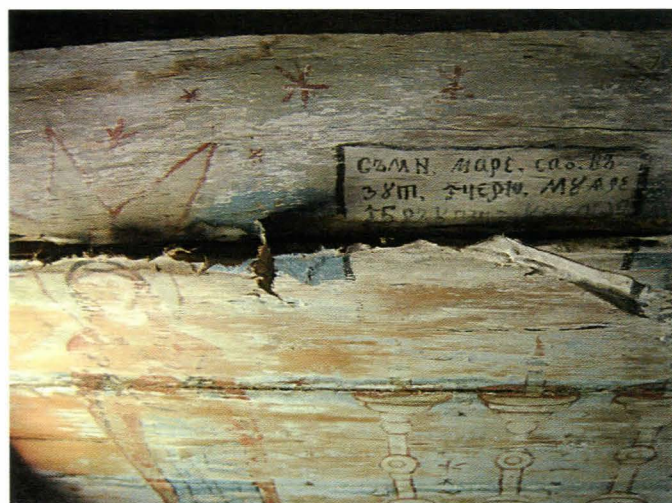
Odată cu montarea cafasului din naos s-a schimbat și accesul în turn, care inițial era prin pronaos. Accesul în pod a fost posibil ulterior printr-o ușă decupată în timpanul dintre naos și

Fig. 3. Pictura de sub cafas

pronaos, pierzându-se din această cauză pictura din zona respectivă [Fig.3].

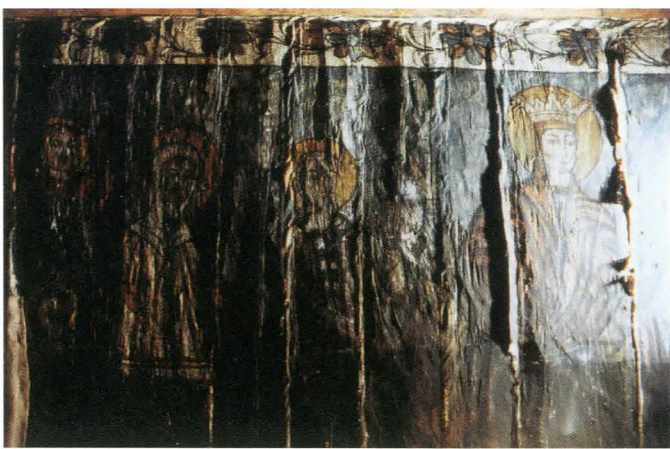
Fig. 9. *Maica Domnului cu Ioachim și Ana*, detaliu, înainte de restaurare

Pictura din altar, deși a fost acoperită de un strat gros de fum înglobat în depuneri aderente [Fig. 21, 22], s-a păstrat relativ bine comparativ cu celelalte compartimente ale bisericii.

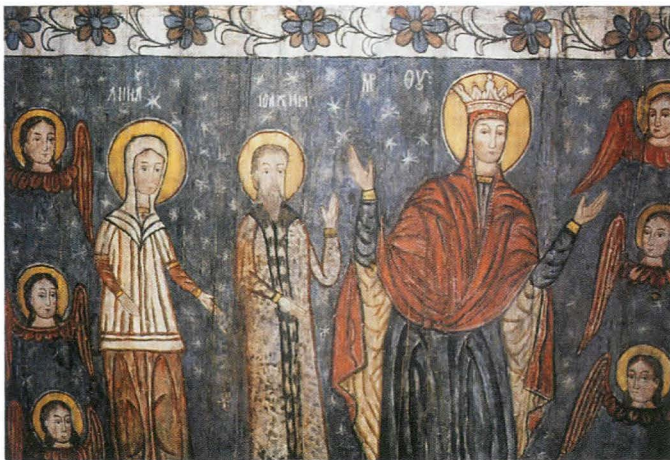
Fig.10. *Maica Domnului cu Ioachim și Ana*, bolta altarului - detaliu, după restaurare

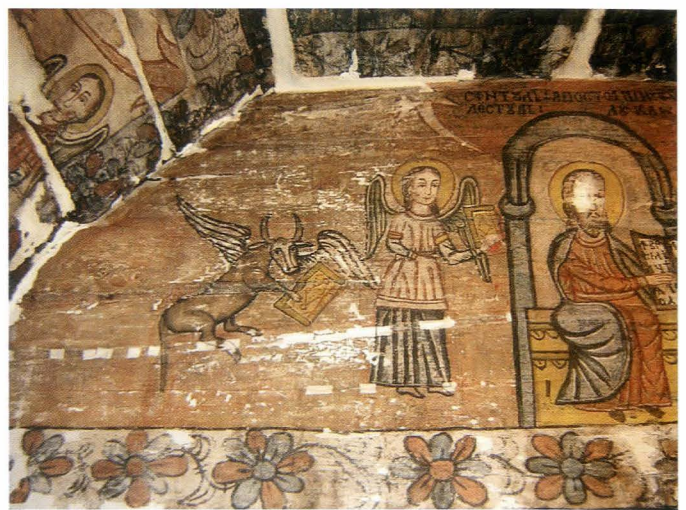
Fig.12. *Sfântul Evanghelist Luca*, detaliu - în timpul restaurării, faza de chituire

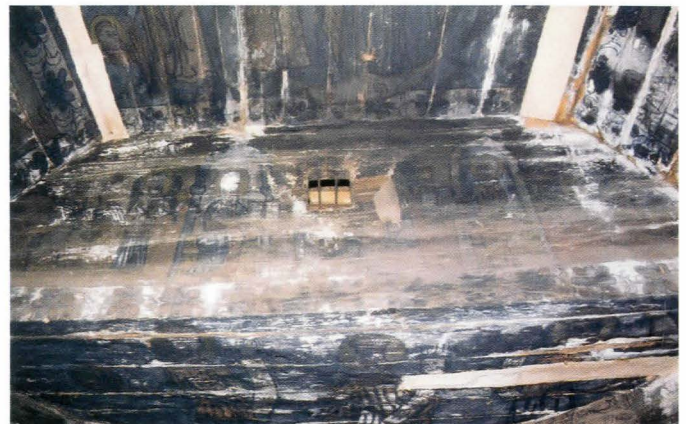
Fig.13. *Bolta altarului* - înainte de restaurare

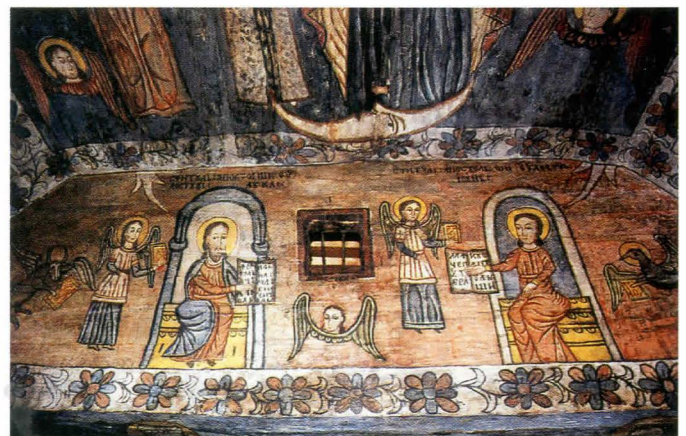
Fig.14. *Bolta altarului* - după restaurare

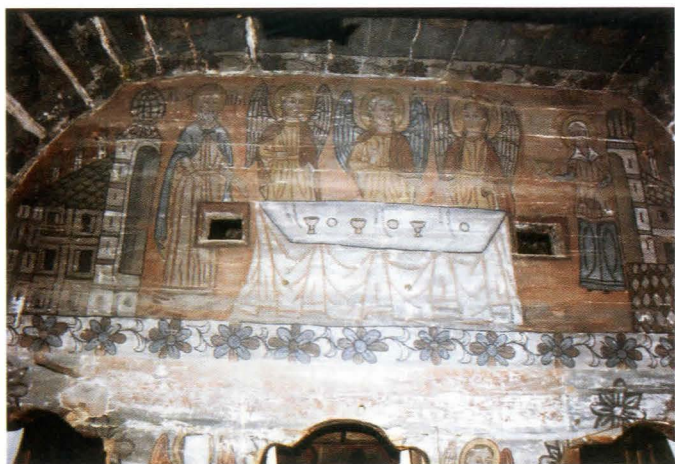
Fig.15. Sf. Treime.altar - ansamblu înainte de restaurare

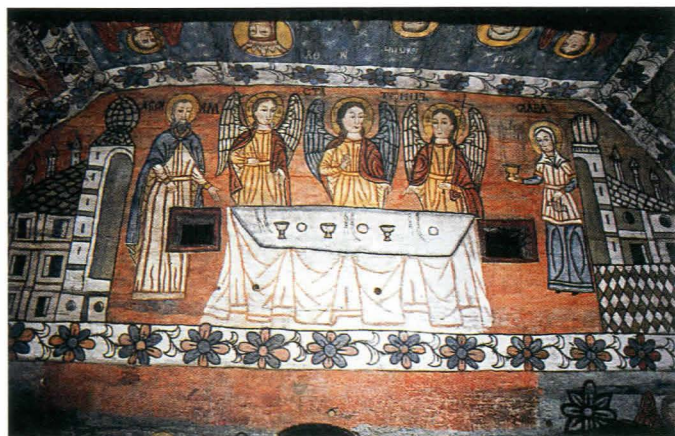
Fig.16. Sf. Treime, altar, -ansamblu după restaurare

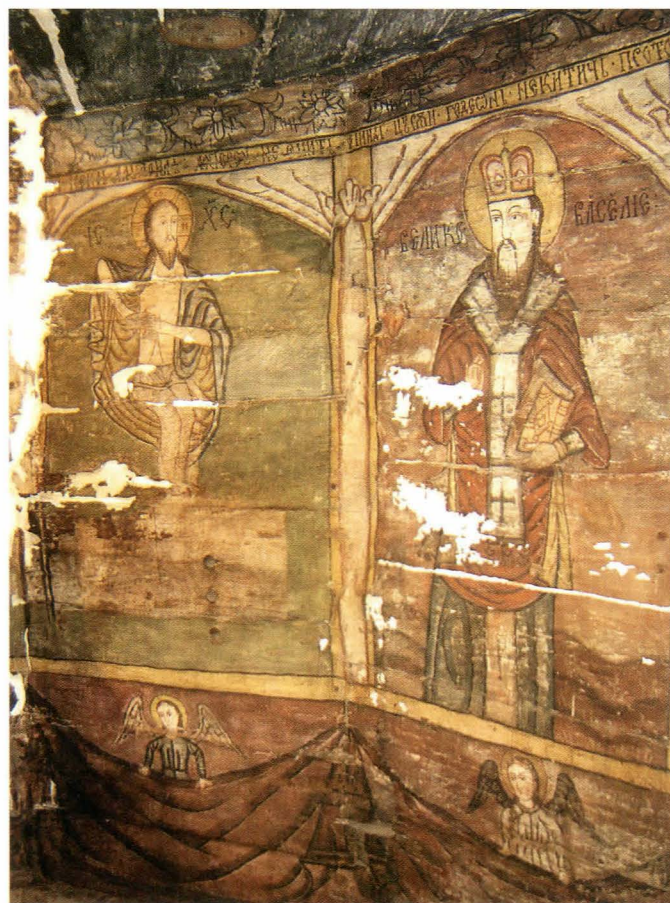
Fig.18. Învierea. Sfântul Ierarh Vasile – în timpul restaurării, faza de chituire

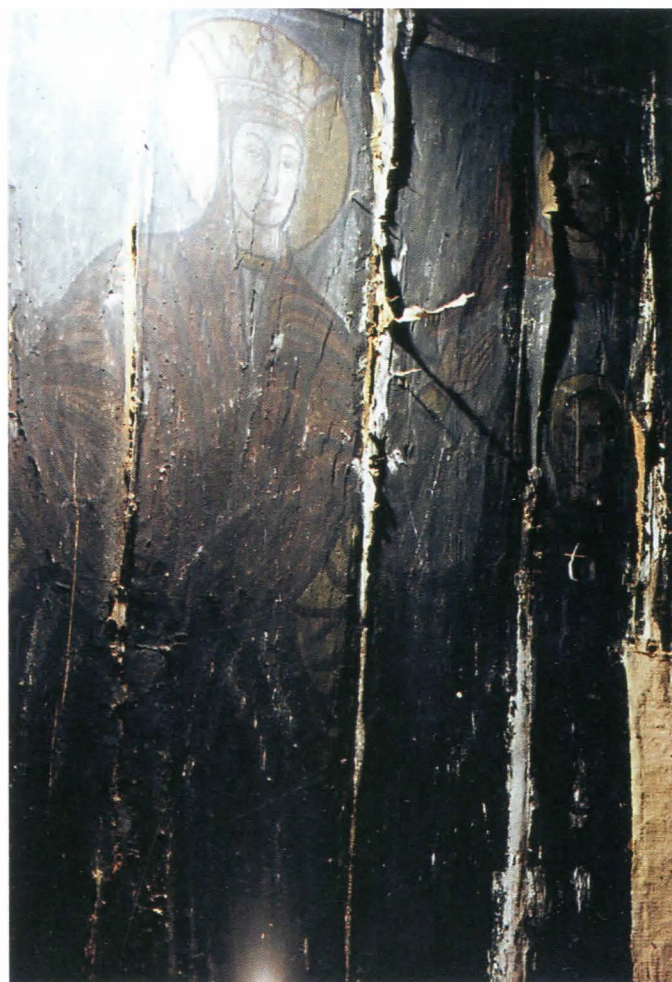
Fig.21. *Maica Domnului cu Ioachim și Ana*, detaliu, - înainte de restaurare

și s-au pierdut bezile textile originale ce acopereau interstițiile și îmbinările lemnului, lăsând curenții de aer să pătrundă liberi din exterior [Fig. 21, 26].

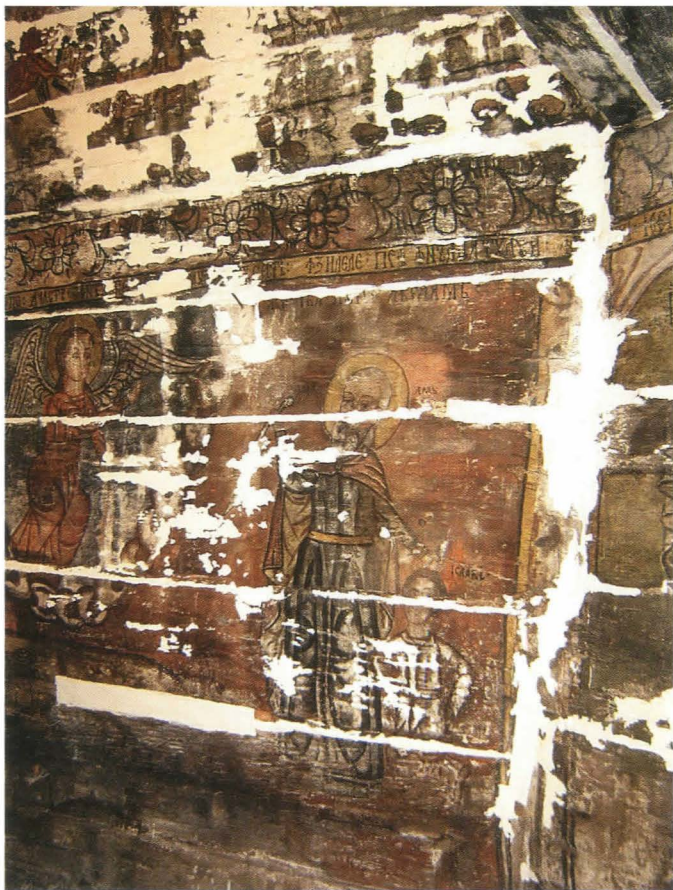
Fig.20. *Jerfa lui Avraam*, detaliu - faza de chituire

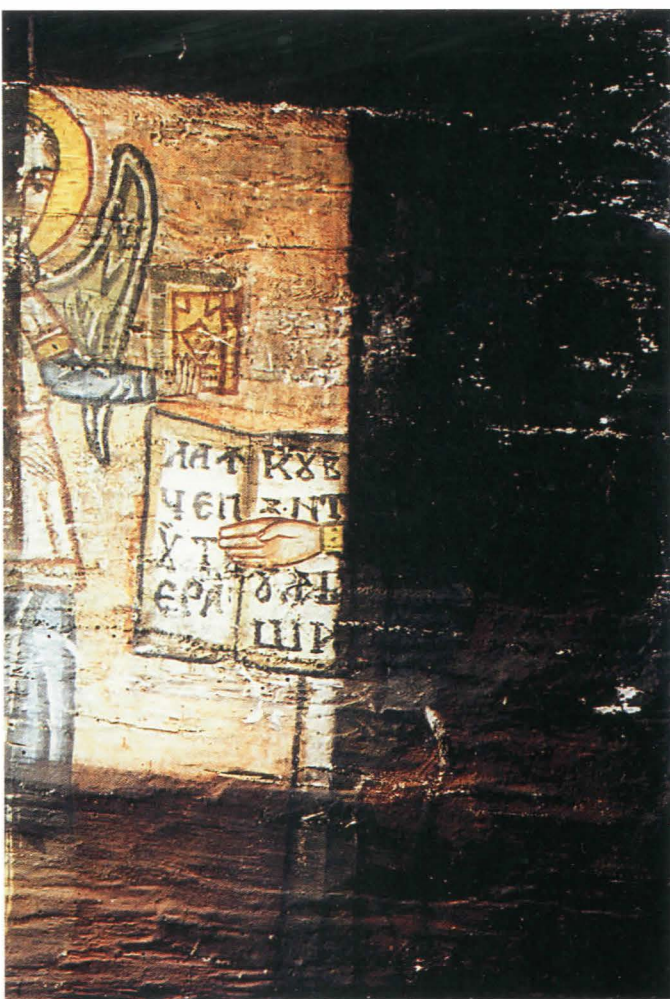
Fig.22. Altar - test de curățire

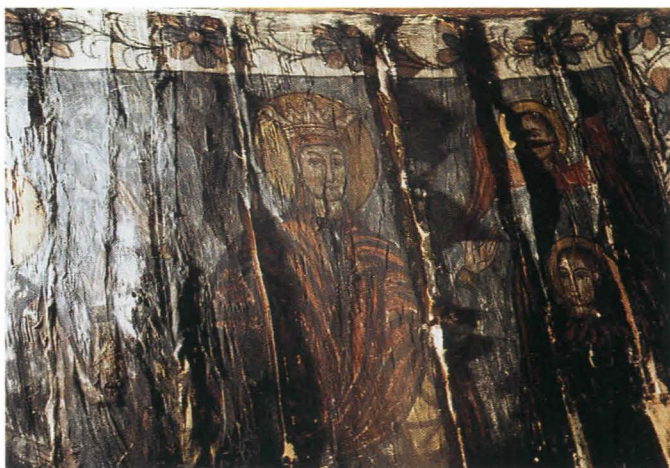
Fig.23. Maica Domnului cu Ioachim și Ana, detaliu - înainte de restaurare

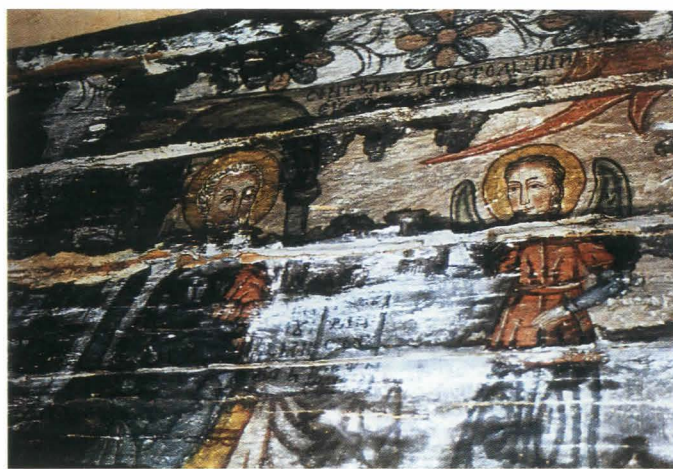
Zonele mai afectate au fost situate pe boltă, unde datorită infiltrațiilor de apă repetate, pe partea de nord și sud, s-au produs degradări importante ale suportului de lemn și ale stratului pictural [Fig. 23]. În jurul degradărilor generate de infiltrații, pictura a devenit pulverulentă ca urmare a pierderii liantului. În același timp, s-au creat halouri întunecate de taninuri, antrenate de apă din lemnul de stejar [Fig. 24, 25].

Fig.24. Sfânt Evanghelist, detaliu - în timpul restaurării: taninuri

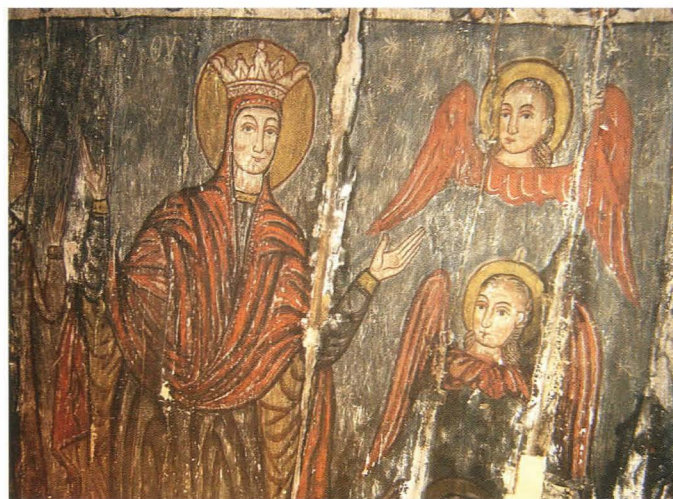
Fig. 25. Maica Domnului cu Ioachim și Ana, detaliu - în timpul restaurării: taninuri

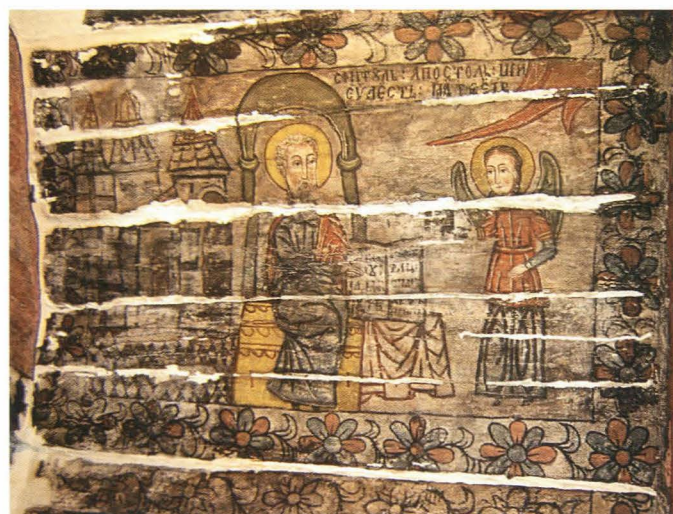
Fig.26. Sfânt Evanghelist, detaliu - în timpul restaurării, faza de chituire

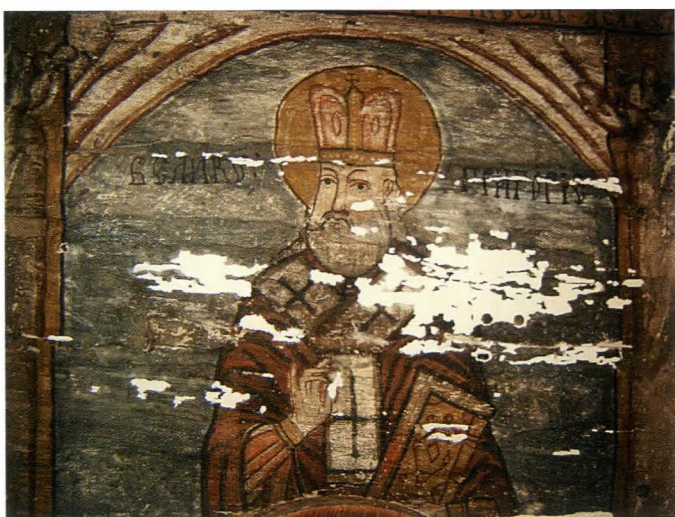
Toată pictura din zona inferioară a fost afectată în urma activității culturale curente din spațiul altarului. Cele mai importante degradări constatate erau loviturile accidentale, eroziunile [Fig. 27], pierderile de benzi textile împreună cu stratul pictural, urmele lăsate pe pictură de stropii de ceară, aghiazmă și ulei de candelă.

Fig.27. Sfânt Ierarh, detaliu - în timpul restaurării: faza de chituire

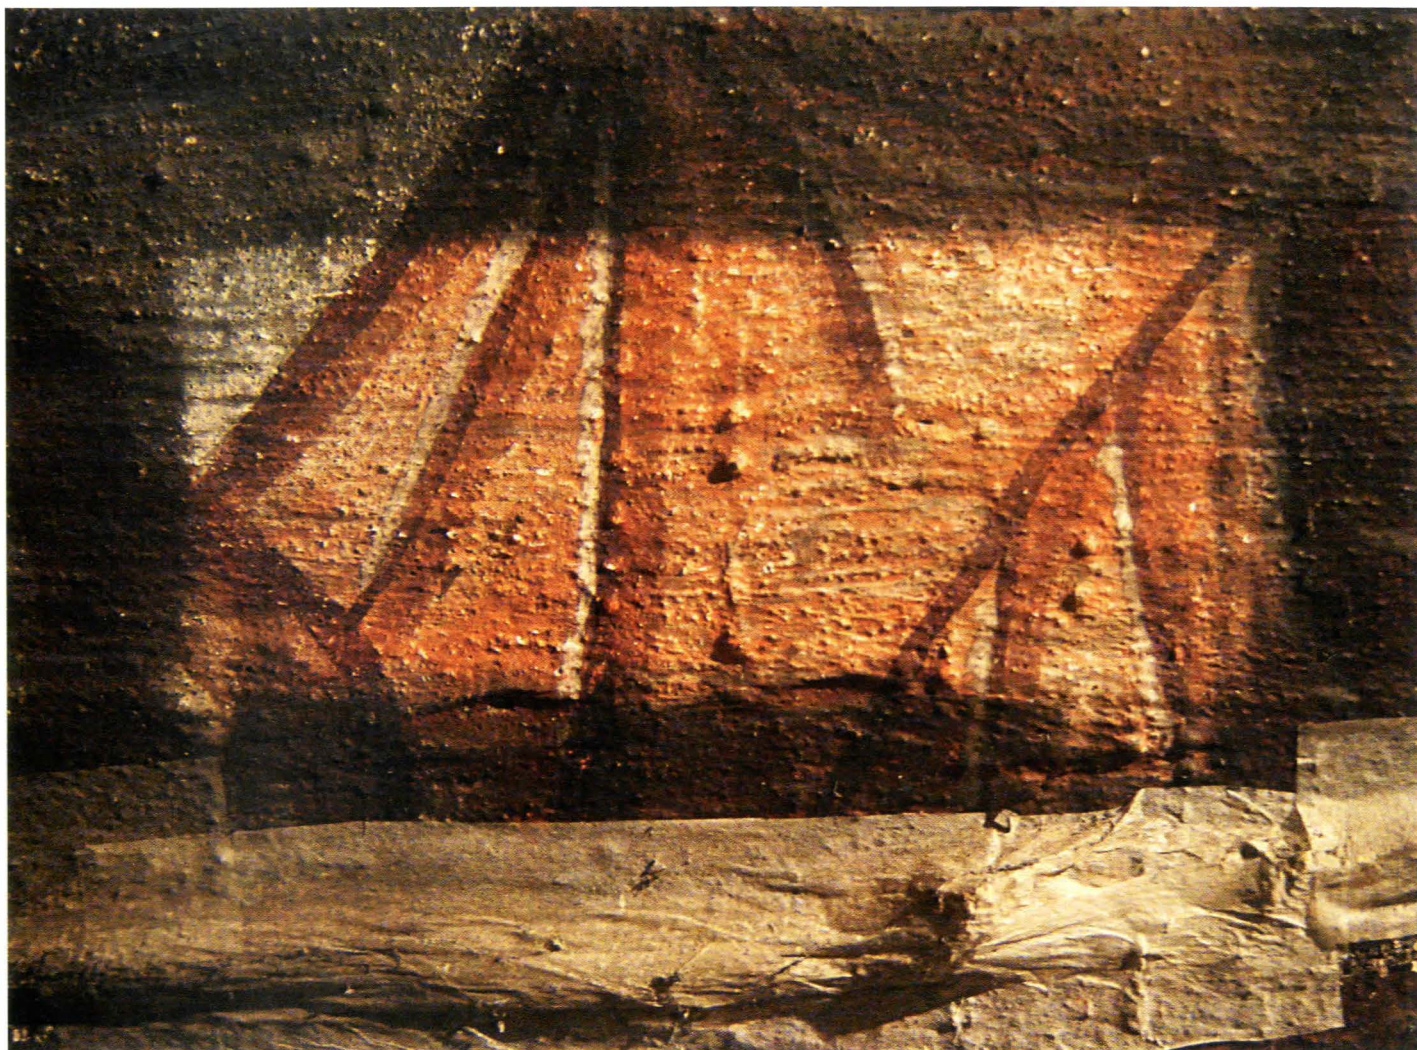
Fig.29. Test de curățire

rămase nesolubilizate s-a făcut mecanic cu ajutorul bisturiului și a solvenților organici în cazul aglomerărilor de ceară și grăsimi de pe suprafață.
