Fig. 1. Biserica Radu Vodă, după restaurare (foto Gheorghe Marin).

Restaurarea pronaosului

Restaurarea turlor

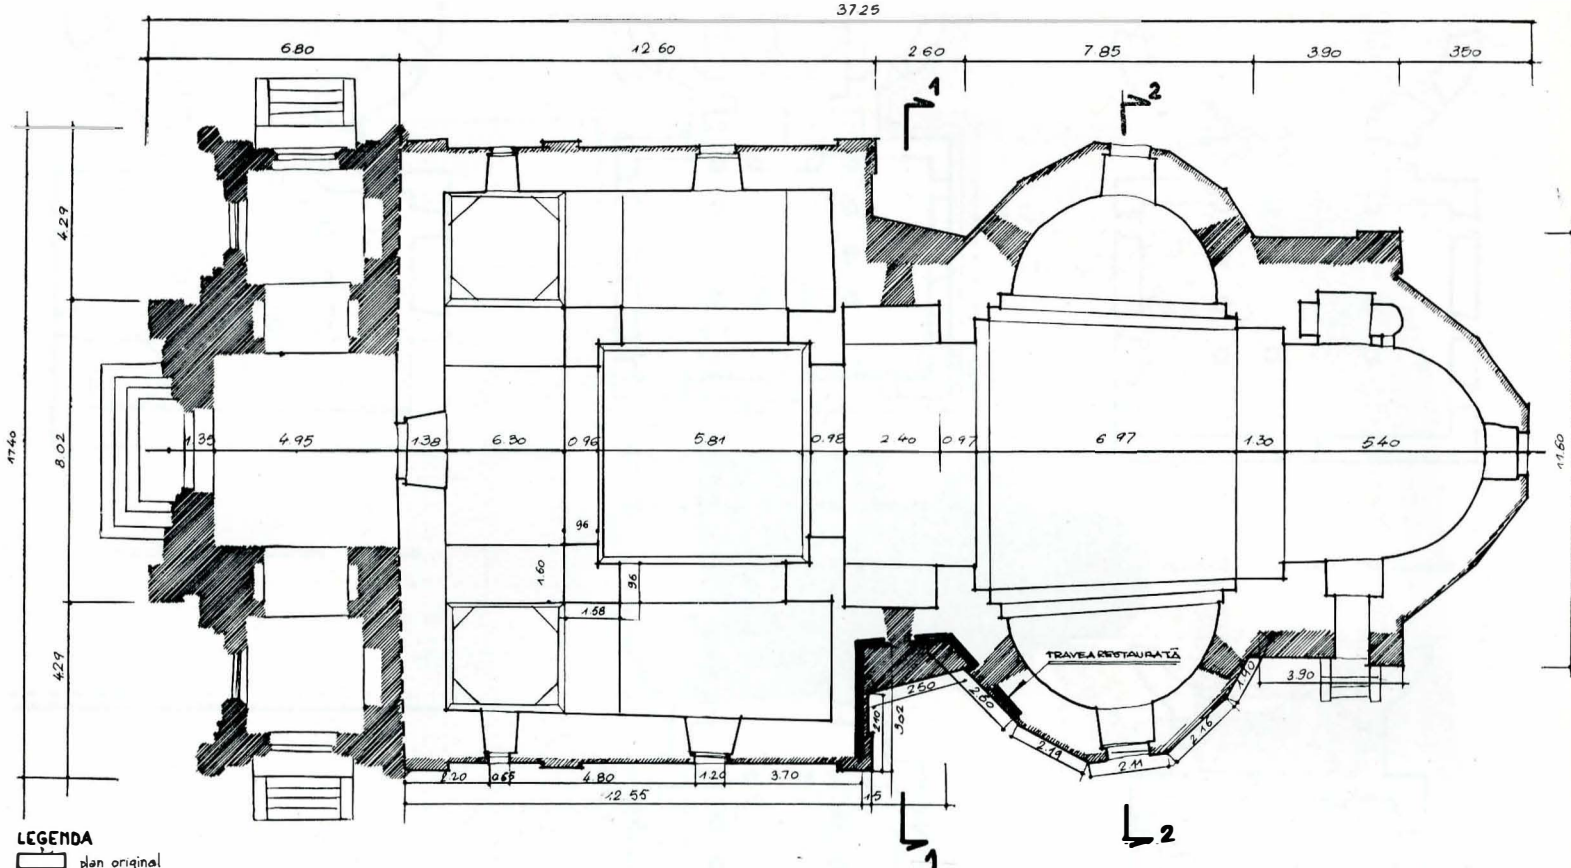
Fig. 4. Plan înainte de restaurare

Spațiul interior al pronaosului se prezenta la începerea lucrărilor cu patru stîlpi înalți de zidărie din care doi izolați spre vest și doi angajați în peretele est, legați în partea de sus cu patru arce mari susținînd o calotă centrală, adică o dispoziție oarecum similară cu cea de la Hurezu și Sf. Gheorghe. Dar stîlpii foarte masivi, de secțiune pătrată și întăriți cu socluri puternice de piatră profilată, aveau în mod vădit o înfățișare tîrzie caracteristică pentru veacul al XIX-lea.

Din primele sondaje făcute a reieșit că presupunerea era întemeiată. În spatele placajului de piatră, au apărut fusurile vechilor coloane cilindrice din zidărie de cărămidă, de 60 cm diametru, păstrînd pe alocuri chiar fragmente de tencuială, și prevăzute cu baze și capitele pătrate de piatră, simple și neprofilate. Sondajele extinse în dreptul capitelor au mai arătat la toate patru coloanele pornirile laterale ale unor arce, precum și porțiuni din zidăria originară aflată deasupra lor, indicînd preexistența unor timpane. Prin aceste descoperiri, procesul transformărilor efectuate în 1860 devenea clar. Pentru mărirea spațiului interior, operație urmărită în mod constant în acel secol atît în Muntenia cît și în Moldova, au fost dărîmate timpanele, arcadele și coloanele intermediare ce îngreădeau spațiul central, iar arcele mari susținînd baza turlei au fost întărite cu un masiv arc dublu așezat dedesubt, sprijinit pe acel

- Dărîmarea arcelor mari dublouri și a stîlpilor de sprijin, respectînd fragmentele de zidărie vechi.
- Eliberarea și consolidarea coloanelor de colț, îndepărtînd placașul de piatră și cărămidă³.
- Refacerea coloanelor intermediare cu arcele și timpanele de deasupra lor, după prealabila subzidire a fundațiilor⁴.
- Dărîmarea bolților laterale supraînălțate în zona de mijloc și refacerea lor la nivelul vechi în prelungirea porțiunii-lor de capăt rămase originare.

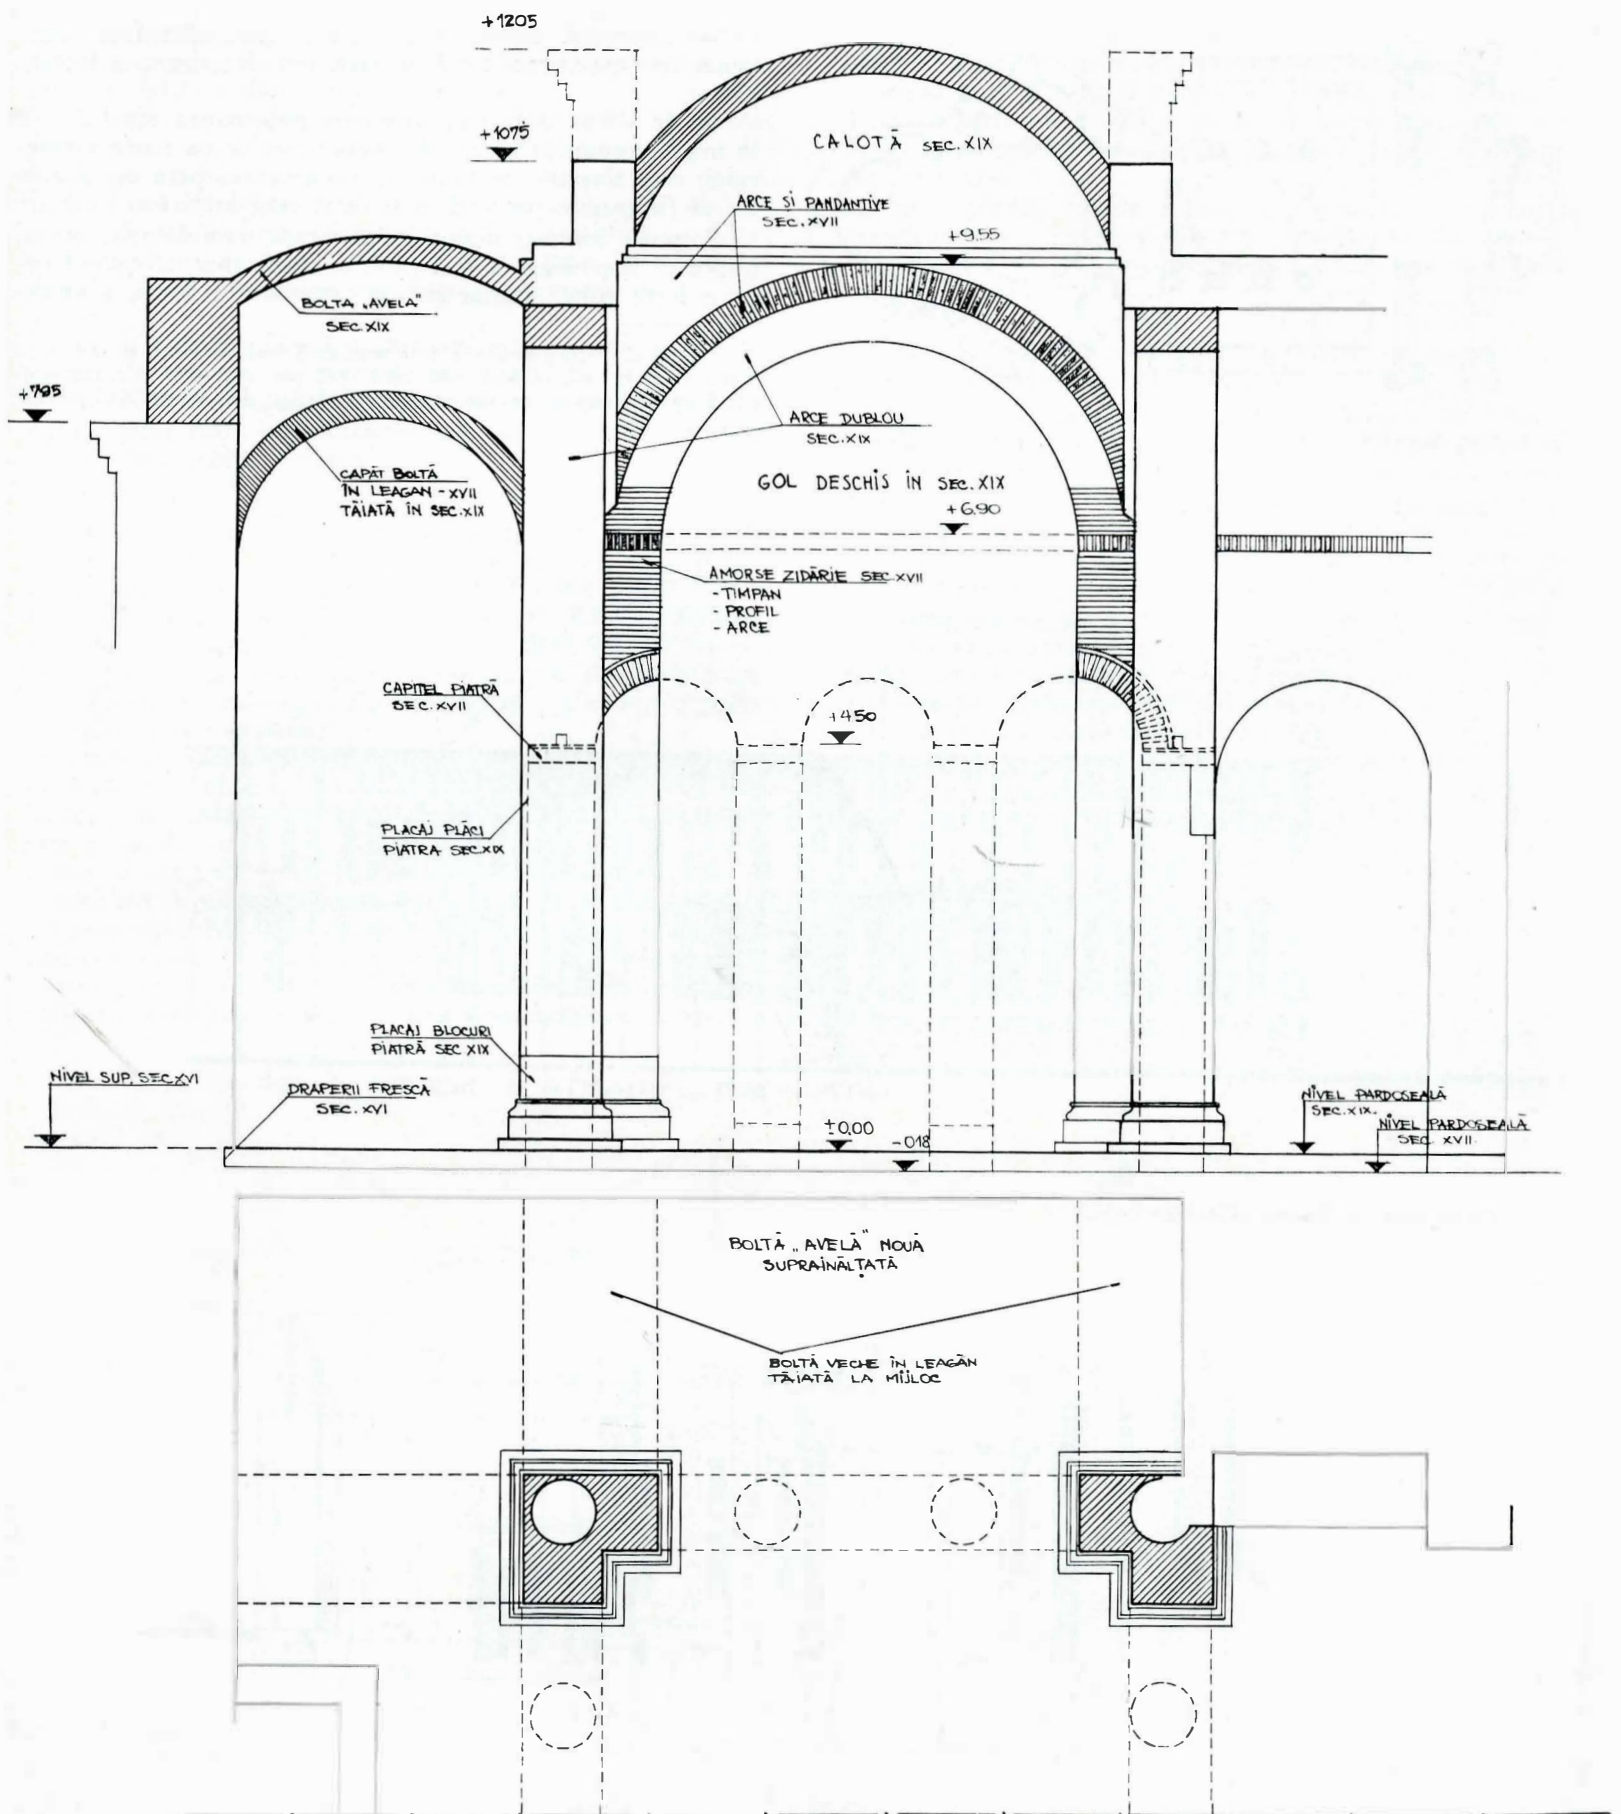
Fig. 5. Secția cu rezultatul sondajelor.

Dovada a fost dată de urmele evidente în zidărie a tăierii prin cioplire în porțiunea centrală a fostelor bolți în leagăn, însă încă menținute intacte la ambele capete est și vest, precum și de urmele brîului din cărămizi așezate pe muchie la nivelul nașterii bolții, vizibile și ele la capete și pe fragmentele de timpan rămase nedărîmate.

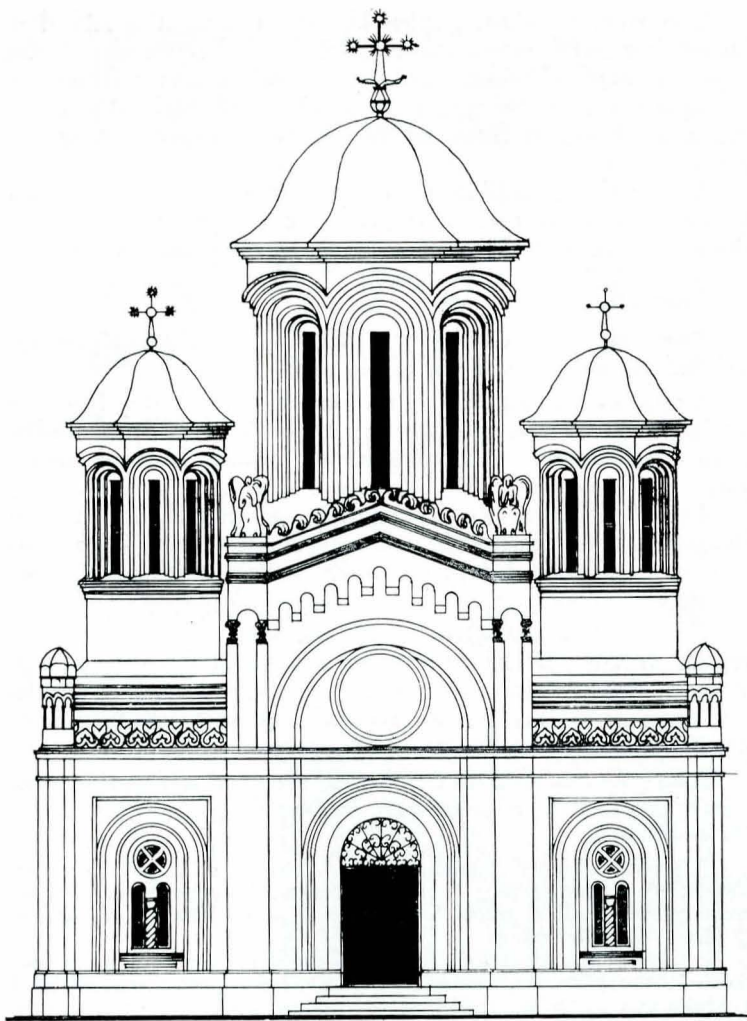
Fig. 10. Pridvorul înainte de restaurare.

Se știe că sub aspectul său actual el datează din 1860, cu o zidărie în fundație și elevație nelegată de corpul pronaosului și cu o arhitectură mult deosebită de fațadele bisericii restaurate.

S-a dovedit, prin fragmentele descoperite în pod în urma
dărîmării părții superioare a pridvorului, că vechea cornișă a
bisericii era întoarsă pe toată latura de vest, infirmînd astfel
indicațiile obținute prin cele trei reprezentări grafice asupra
unui pridvor înalt la nivelul cornișei.

S-a mai dovedit că în zona de sub această cornișă de pe
latura vest, paramentul zidăriei din vremea lui Radu Vodă
Mihnea este complet neted, fără nici o urmă a decorației de
brîuri și panouri aflată în fațadele laterale care ar fi trebuit
să existe în cazul lipsei pridvorului și prezenta totodată o
îngroșare de 20 cm a părții inferioare față de jumătatea supe-
rioară. Ambele indicații ar putea fi interpretate ca argumente
pentru existența unui pridvor de înălțime redusă, în felul
celor de la Mitropolie și Cotroceni, cu bolțile rezemate pe
îngroșarea semnalată.

Ținînd seama însă de impreciziunea datelor obținute, insu-
ficiente oricărei încercări de reconstituire, precum și de necesi-
tatea, din punct de vedere funcțional, a menținerii unei con-
strucții adăpostind intrarea, s-a considerat în ultima instanță
că păstrarea actualului pridvor, micșorat în exterior prin des-
ființarea frontonului central pentru o mai bună armonizare cu

volumul corpului pronaosului, ar fi măsura cea mai potrivită
și s-ar înscrie în respectarea fazelor succesive de construcție
din istoria monumentului.
