## TREI MONUMENTE FEUDALE DIN DOLJ, CONSERVAREA ȘI PUNEREA LOR ÎN VALOARE

MARCEL BERENDEI, SORIN SEBASTIAN DUICU

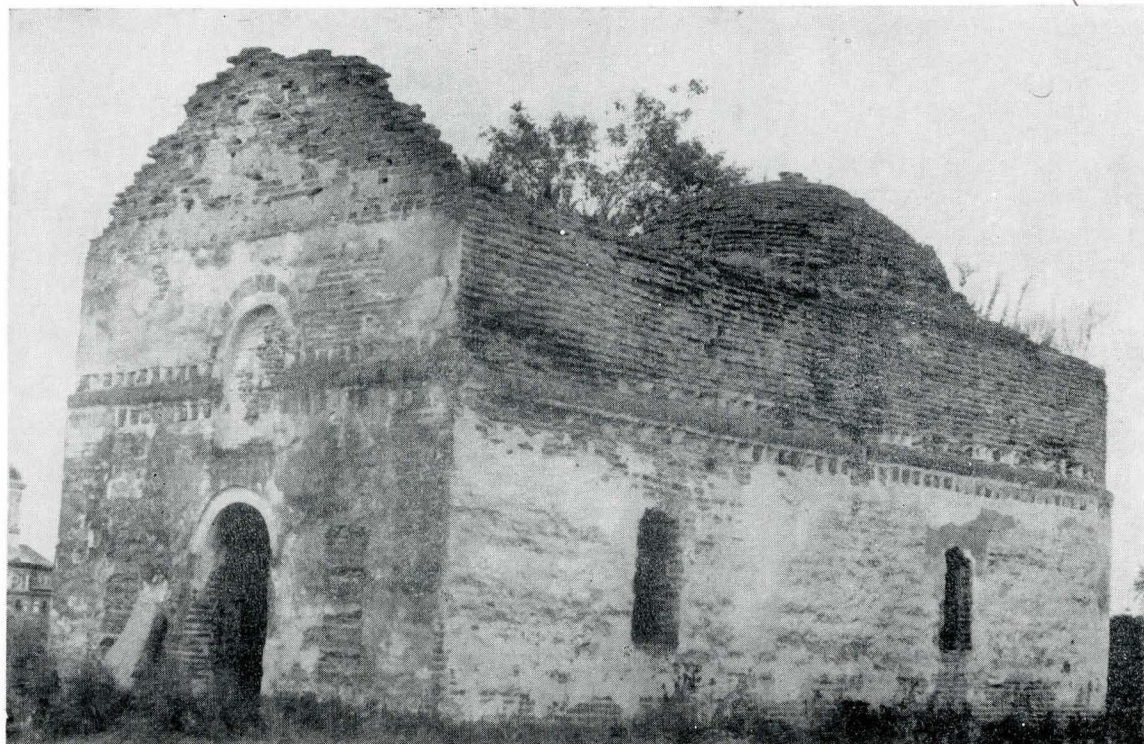
Biserica Bolniței Mănăstirii Sadova.  
Vedere sud-vest.

restaurare care trebuie să aibă în vedere următoarele operațiuni: completarea golurilor din zidăria bolților și a pereților, mai ales în zona cornișei, crăpăturile din zidărie trebuind injectate sub presiune cu lapte de ciment în amestec cu rășini sintetice — soluție recomandată pentru a se afecta cât mai puțin pictura murală; executarea unei centuri din beton armat pentru mărirea rezistenței zidăriei, sub cota cornișei, încastată în zidărie, iar pentru consolidarea bolților este necesară o suprabetonare ancorată pe centură. După parcurgerea acestor etape se impun refacerea sistemului de acoperire și a învelișului, precum și executarea lucrărilor de finisaj care trebuie să cuprindă: realizarea pardoselei (după sondajele arheologice), montarea ușilor și ferestrelor, precum și lucrări de tencuieli simple, exterioare. Monumentul poate fi pus cu plenitudine în valoare prin scoaterea la lumină a frescelor originare.

Amplasamentul edificiului pe un teren în culturi, până lângă zidurile sale, impune realizarea unui spațiu de protecție îngrădit și amenajat pentru îndepărtarea apelor meteorice.

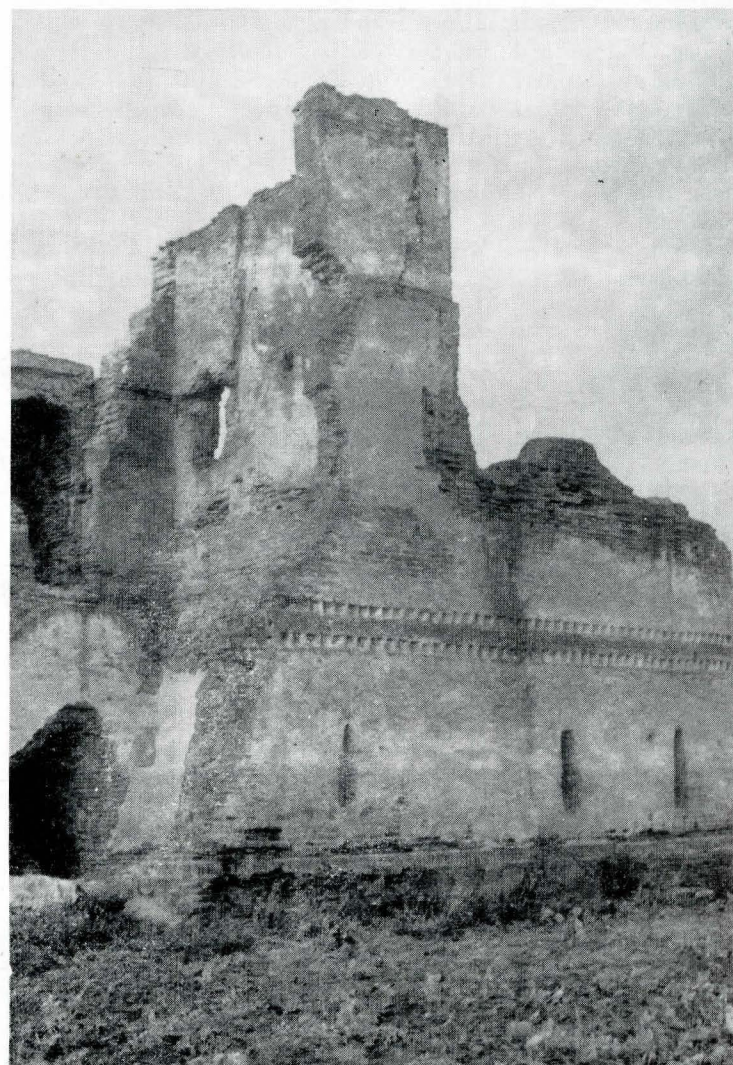
Biserica Albă. Fațada de sud.

Ca lucrări de restaurare sînt necesare completarea părților și fragmentelor din zidăria prăbușită și degradată a pereților, țeserea crăpăturilor din masa zidăriei, consolidarea pereților porțanți cu o centură din beton armat, refacerea sistemului de boltire și consolidarea sa prin suprabetonare, refacerea planșelor pe grinzi de lemn după consolidarea prealabilă

a turnului de apărare cu simburi și trei centuri de beton armat care va include și turnul adosat al lucrării. La acest stadiu al lucrărilor este necesară realizarea unui sistem de acoperire, precum și refacerea învelișului ceramic. Lucrările de finisaj trebuie să cuprindă refacerea iconostasului, a pardoselilor, tencuielile interioare și exterioare și montarea ușilor și a ferestrelor. O atenție deosebită trebuie acordată refacerii stucaturii care împodobește sub formă de chenare ferestrele la interior. Se impune respectarea spațiului de ocrotire existent (550 × 120 m) în care sînt incluse și fundamente de clădiri necercetate încă.

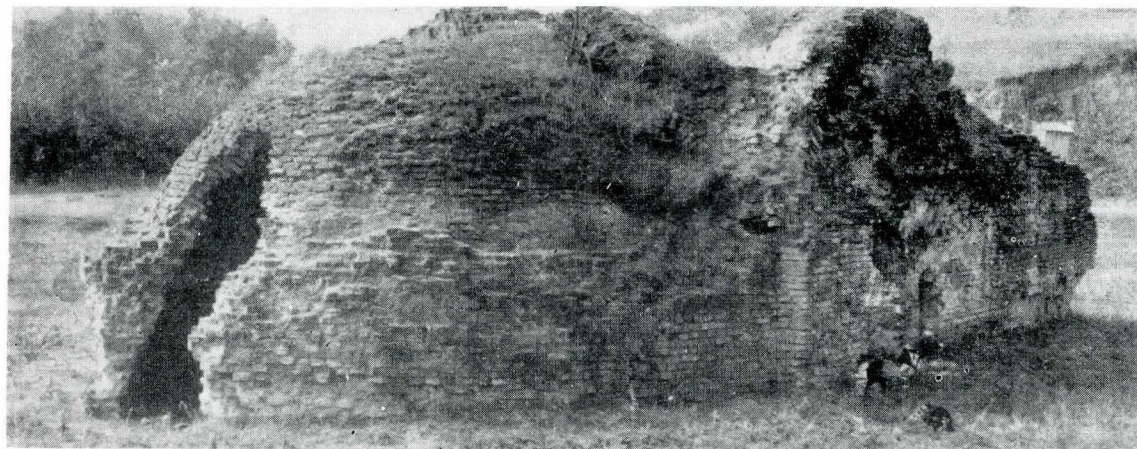
Astăzi monumentul se află într-o stare înaintată de ruinare încât se mai păstrează latura de nord, absida altarului și o parte a laturii de sud, elemente care ne permit să reconstituim forma originală a edificiului.

Com. Leu, jud. Dolj. Biserica Sf. Nicolae. Vedere dinspre nord-est.

Stadiul avansat de degradare a monumentului **Biserica Sf. Nicolae** din comuna Leu necesită măsuri de conservare *in situ* care constau în: degajarea pământului pînă la nivelul de călcare inițial, efectuarea de sondaje în special pentru identificarea eventualului pridvor, consolidări locale ale zidăriei prin injectarea fisurilor sub presiune cu lapte de ciment în amestec cu rășini sintetice, țeseri și plombări prin înlocuirea cărămizilor macerate, completări ale zidăriei cu cărămizi noi de același tip și realizarea unei protecții în partea superioară prin șape subțiri cu mortar de ciment impermeabil, slab armat cu rabiț, mascat în cazul pereților verticali cu cîteva rînduri de zidărie nouă. O protecție superioară se poate obține prin realizarea unei copertine din tablă, pe schelet metalic fixat în fundații izolate.

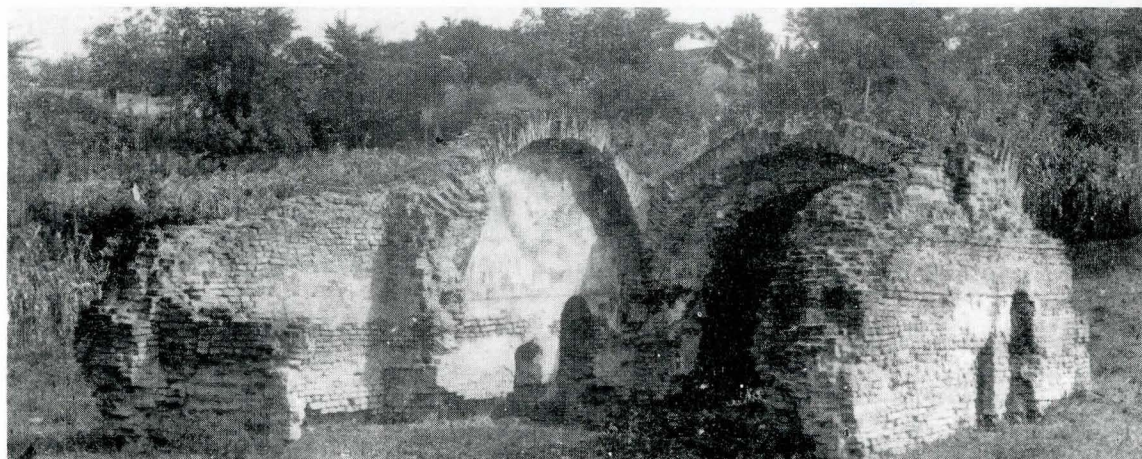
Com. Leu, jud. Dolj. Biserica Sf. Nicolae. Vedere dinspre sud-vest.
