REZULTATELE CERCETĂRILOR LA BISERICA SF. GHEORGHE NOU DIN BUCUREȘTI

Arh. ȘTEFAN BALS

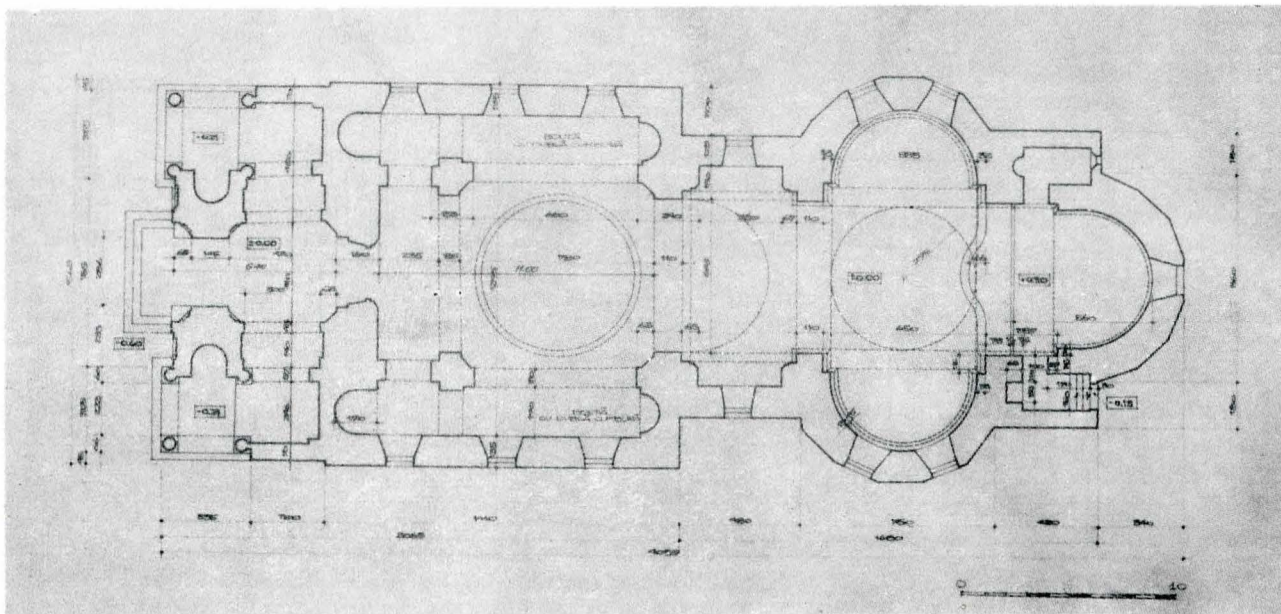
Fig. 3. Plan relevu 1 : 100

Pridvorul poate fi refăcut destul de precis în situația din 1835 fără turlă, respectînd traseul fundațiilor și luînd ca model desenele menționate, comparate dacă va fi cazul cu piesele

aflăte la Urlați și cu eventualele fragmente autentice recuperate din umplutura evacuată (fig. 3, 4).

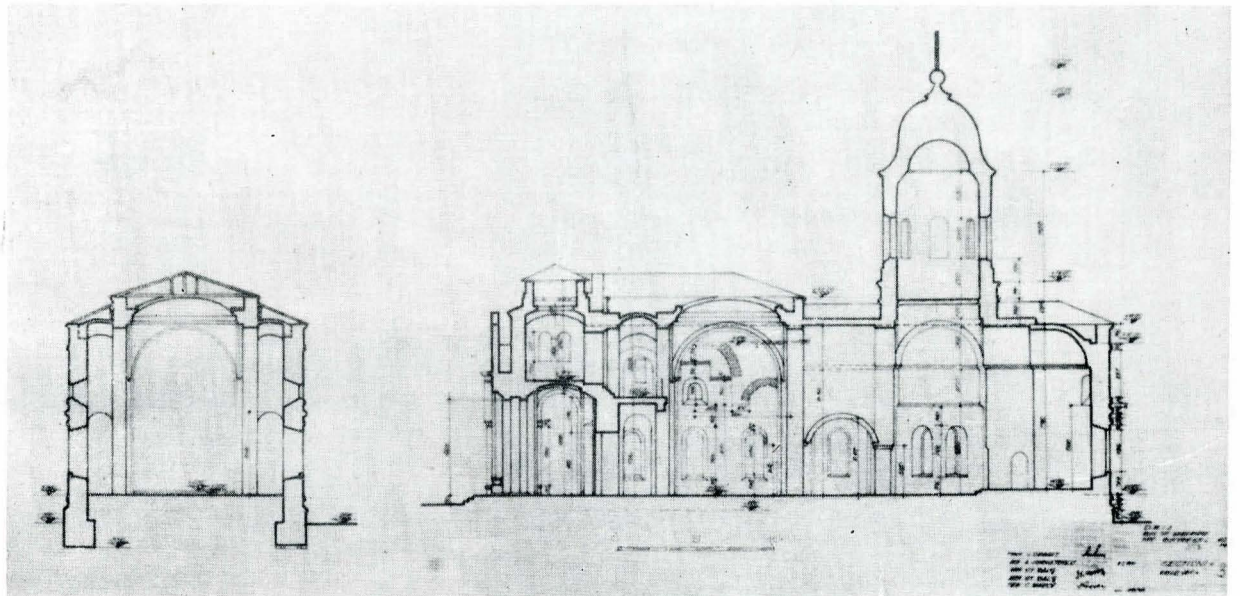
Fig. 5. Secții releveu 1 : 100

Pronaosul își va putea recăpăta, cu certitudine, arhitectura interioară în cruce greacă cu patru stâlpi centrali, rămânând necunoscute doar motivele sculptate decorative ale coloanelor care ar putea fi preluate însă de la Văcărești (fig. 5, 6).

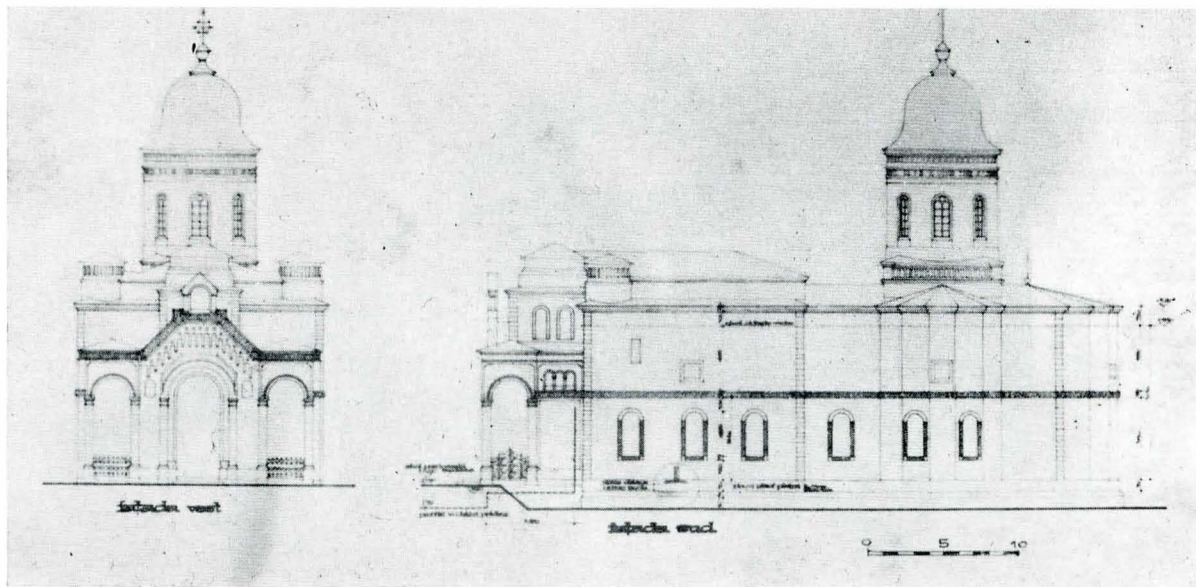
Fig. 7. Fațada sud și vest — releveu 1 : 100

În sfârșit, fațadele corpului bisericii păstrează încă toate elementele necesare pentru reconstituirea vechii modenaturi cu ciubuce reliefate (fig. 7, 8).
