# PRIVIRE GENERALĂ ASUPRA LUCRĂRILOR DE RESTAURARE A ANSAMBLULUI PICTURAL DE LA BISERICA MARE A MĂNĂSTIRII COZIA

ION NEAGOE, GABRIELA STOIAN

Prin strădania tuturor celor care se îngrijesc de păstrarea și valorificarea patrimoniului nostru cultural, s-au început, în luna iunie 1984, lucrările de conservare-restaurare a ansamblului pictural de la biserica mare a mănăstirii.

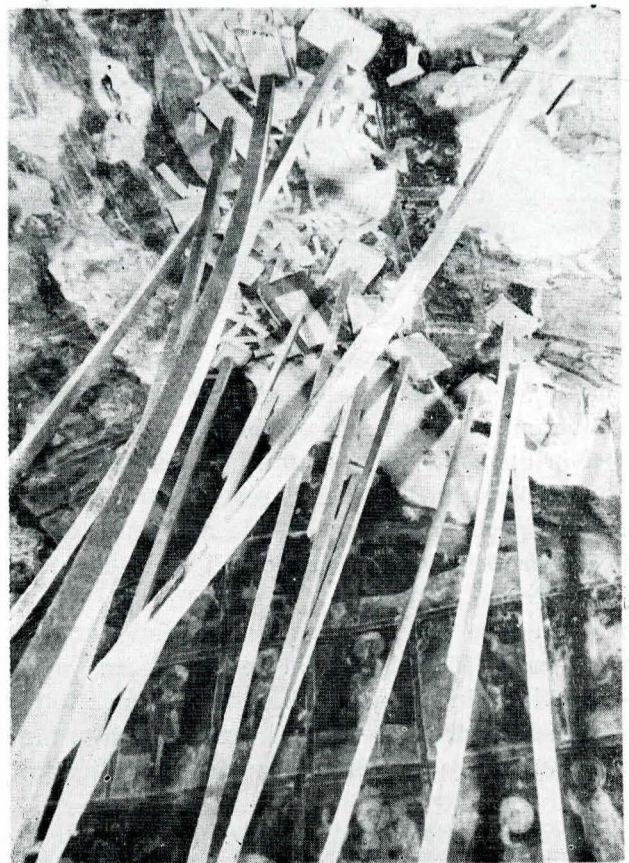
Biserica mănăstirii Cozia. Injectări și readuceri la nivel, executate în bolta pronaosului, spre vest.

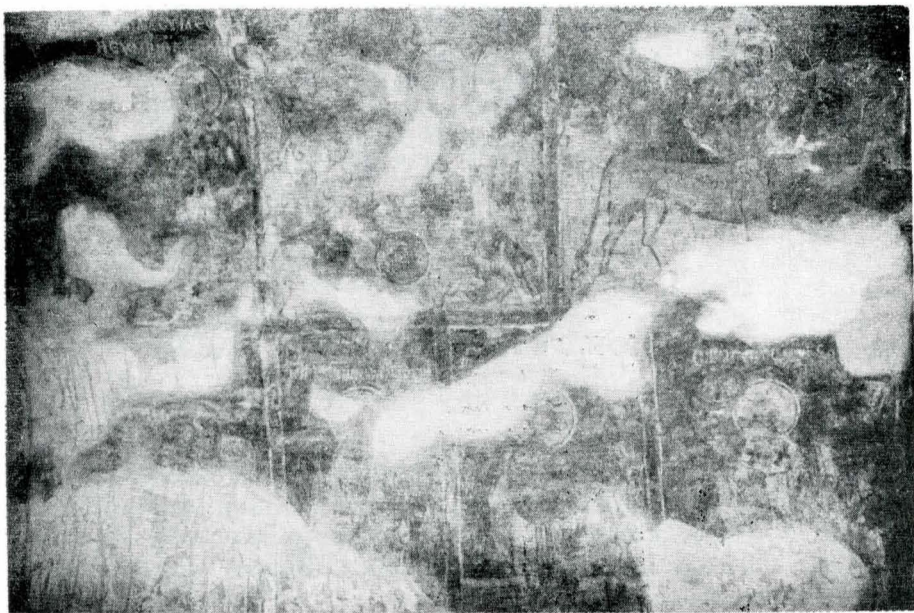
Scene din bolta sud, registrele 2—3; faza inițială.

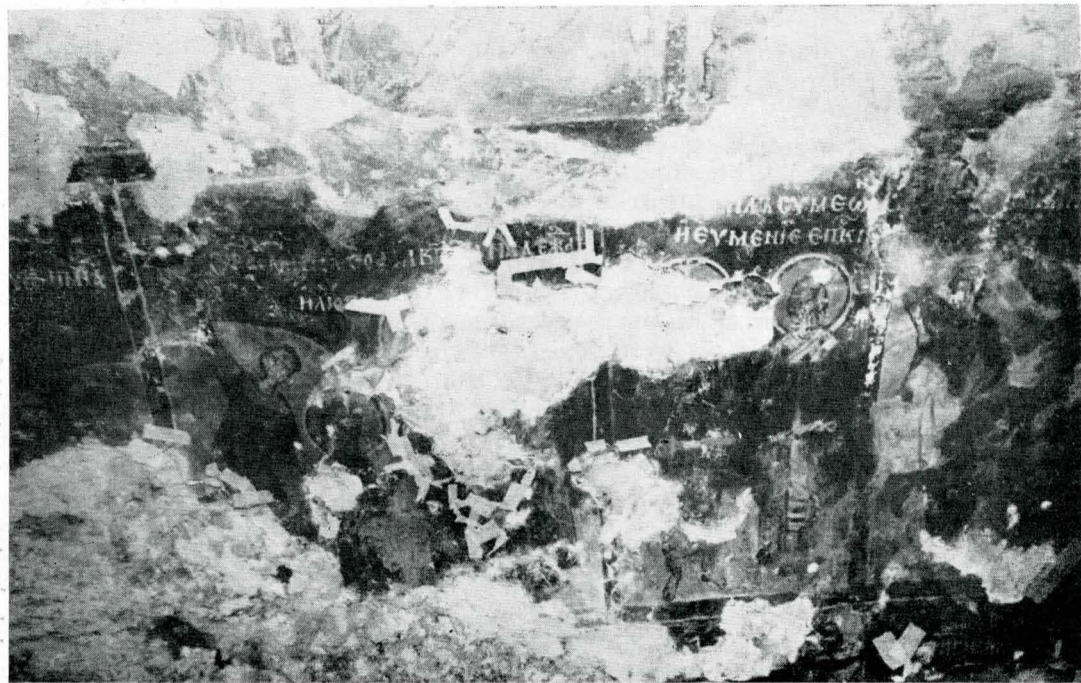
Bolta sud, registrul 2; decaparea și asigurarea marginilor cu hîrtie Pelur.

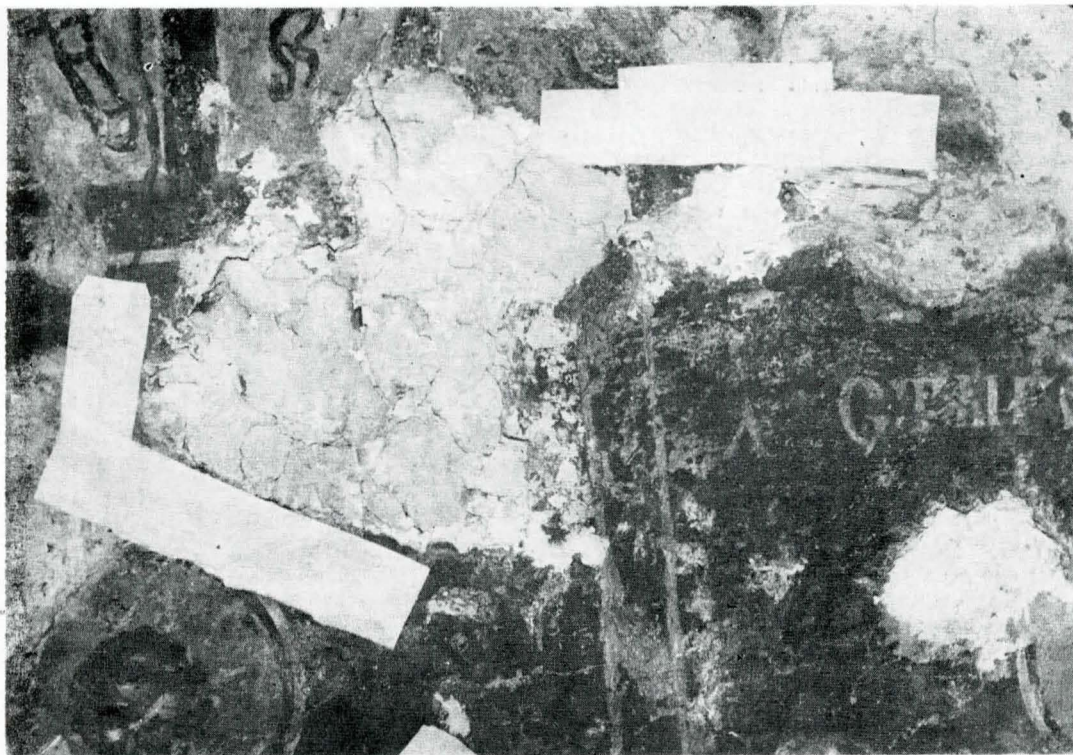
Bolta sud, detaliu din registrul 3; deca-  
pări, asigurare cu hîrtie Pelur.

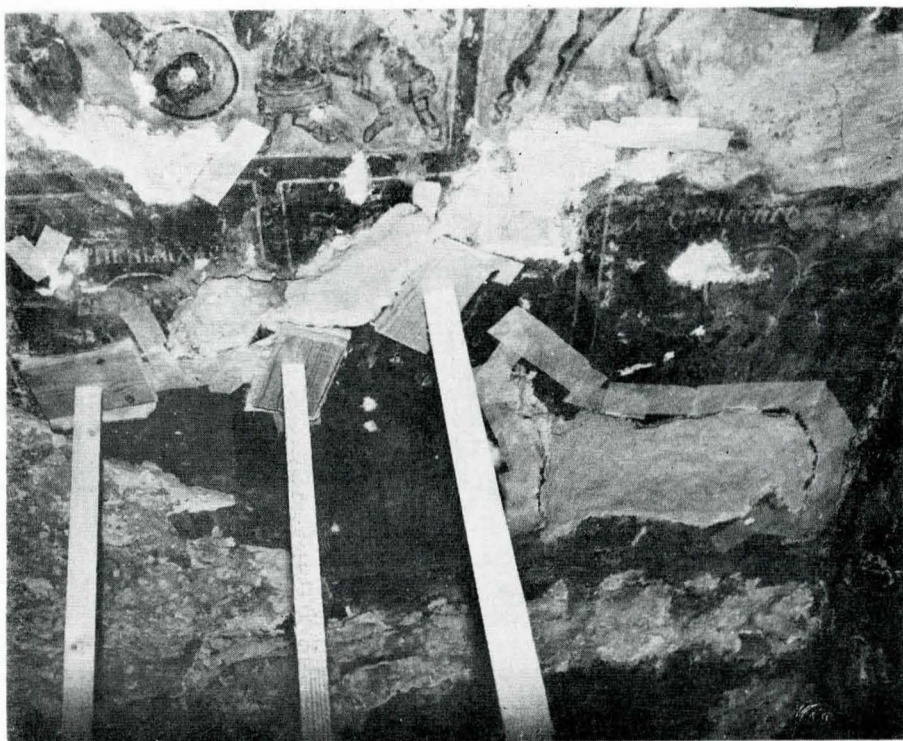
Bolta sud, registrul 3; tiviri, asigurare  
cu propte, injectări în profunzime

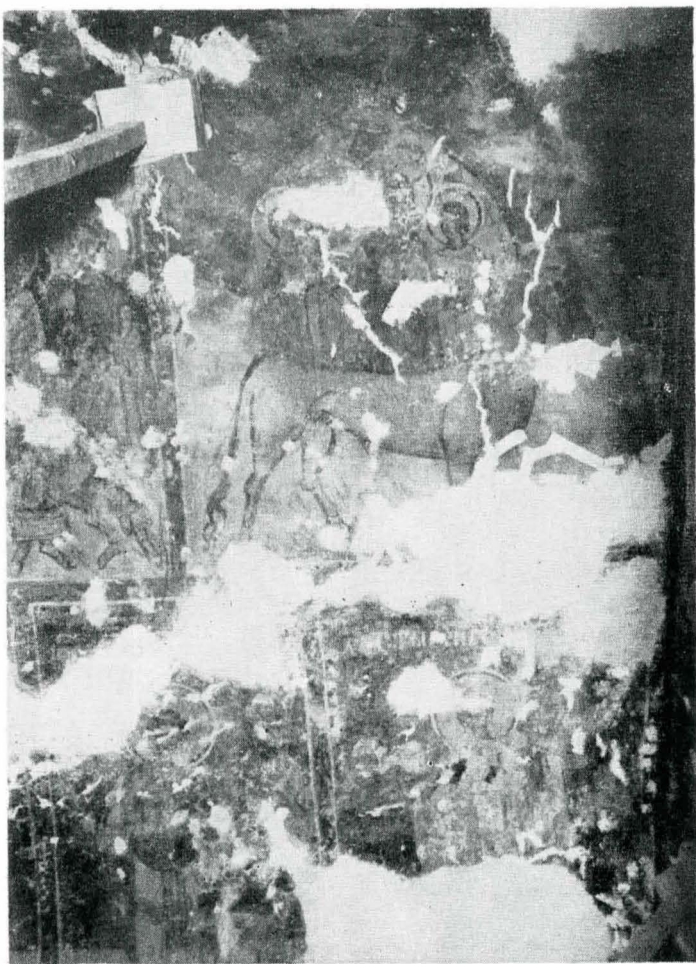
Bolta sud, registrele 2—3; chituri lacune și fisuri.

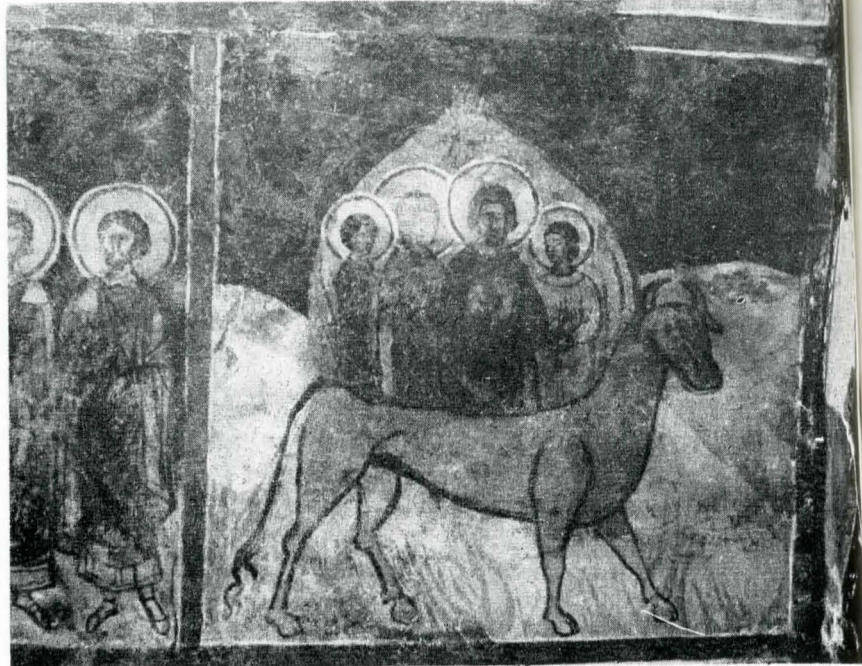
Bolta sud, registrul 2; scena 20 în faza finală, după integrarea cromatică a lacunelor.

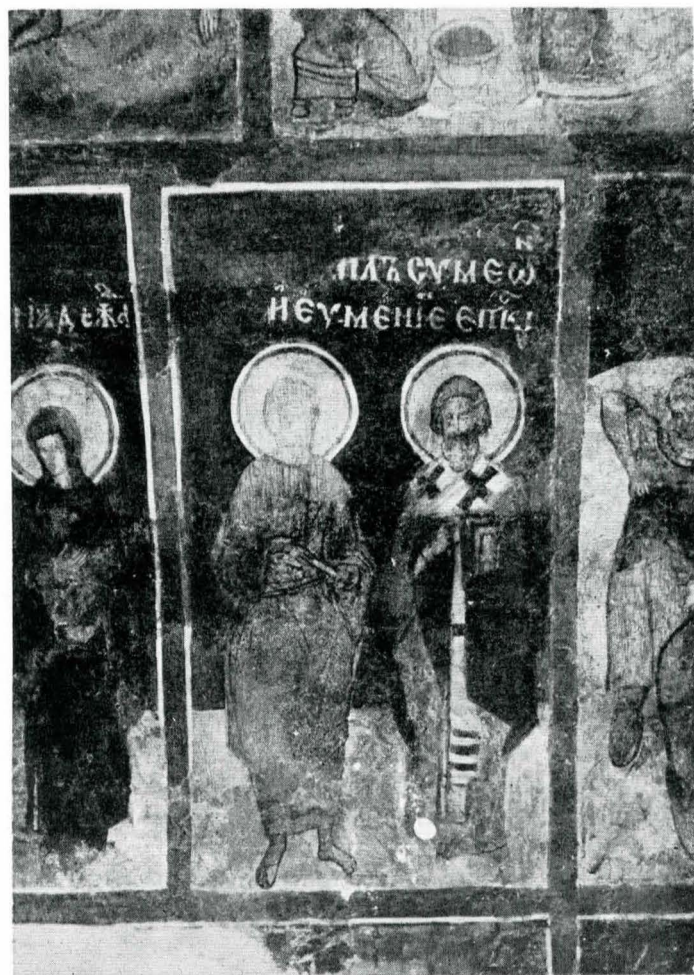
Bolta sud, registrul 2; scena 18 în faza finală.

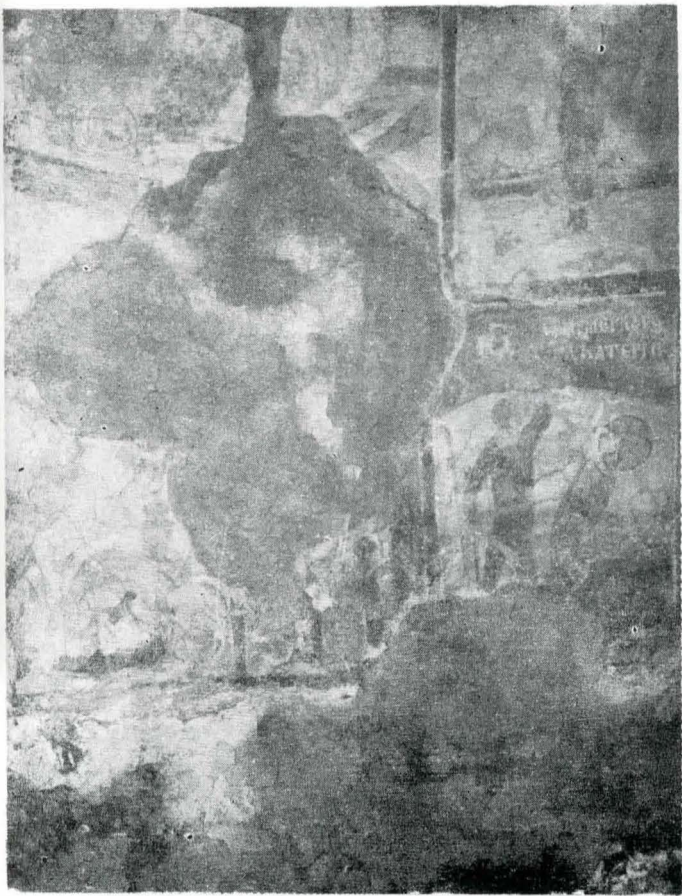
Bolta nord, registrele 2, 3, 4 în faza inițială.

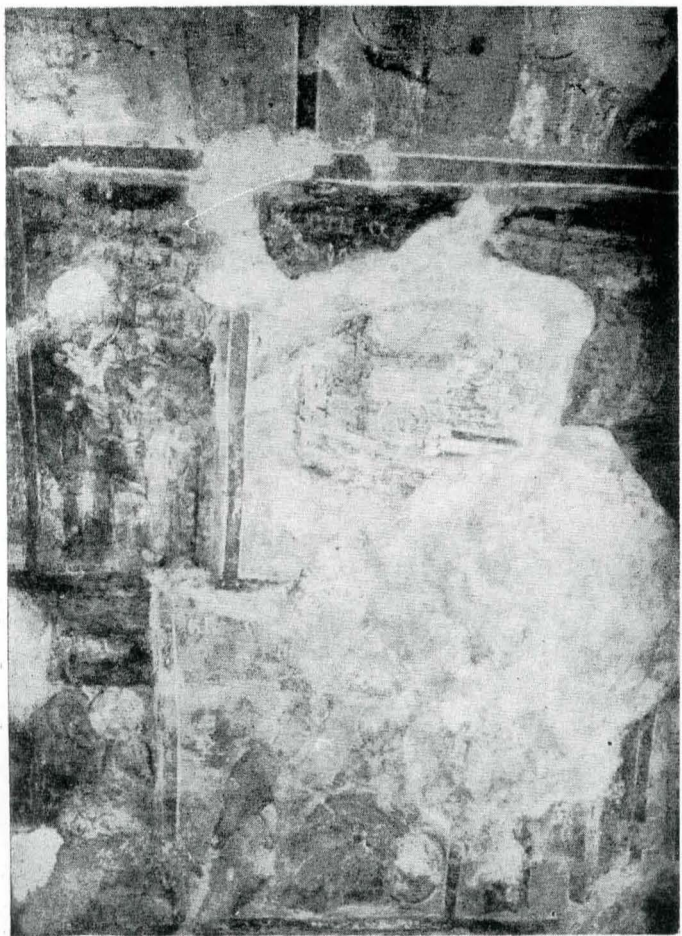
Bolta nord, registrele 2—3; începutul curățirii.

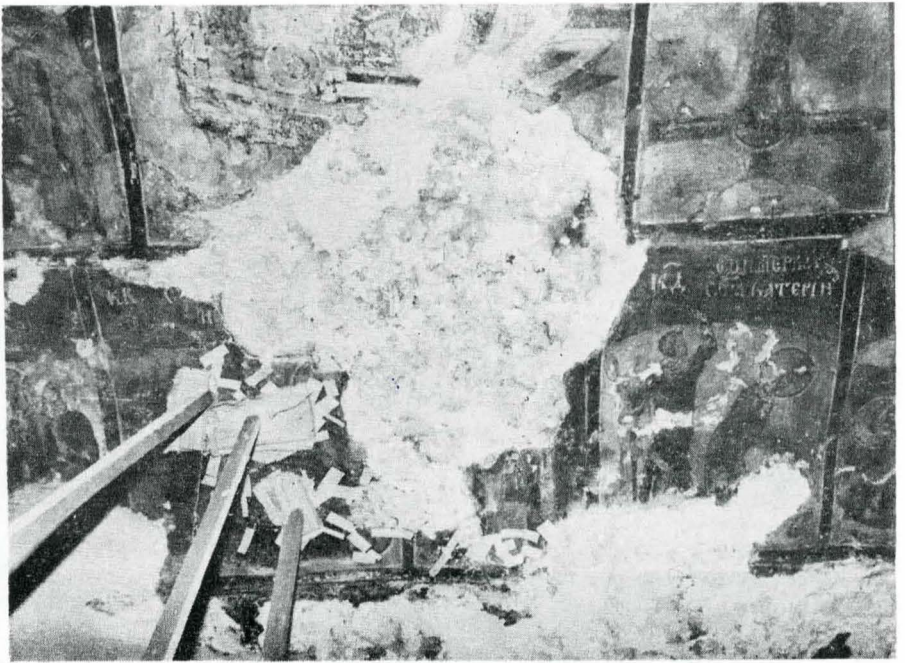
Bolta nord, registrele 2—3; faza de lucru, chituirii lacune.

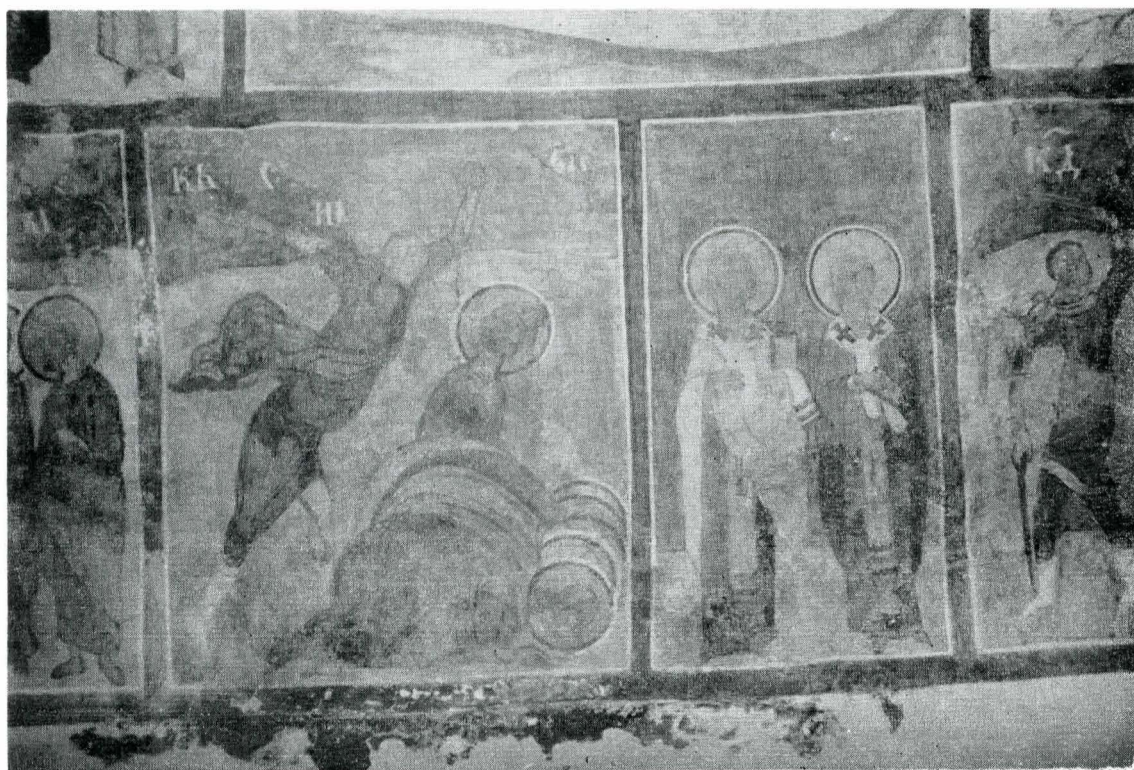
Bolta nord, registrul 3; scene în faza finală.

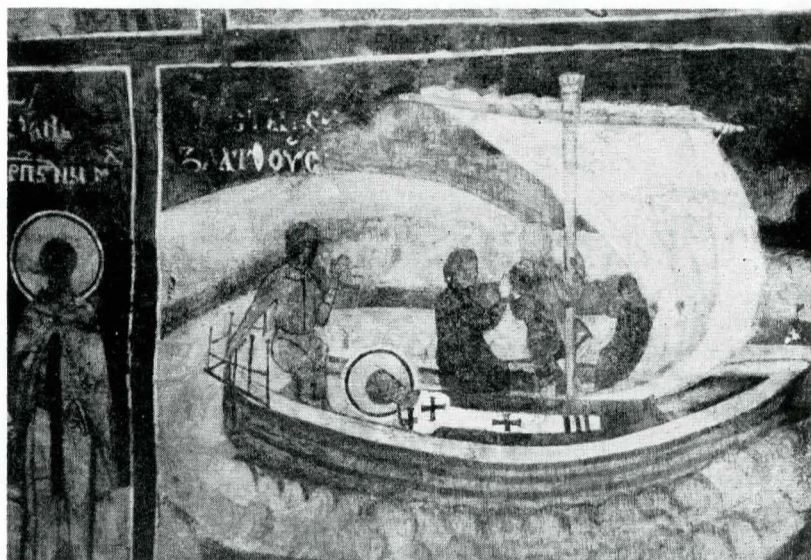
Bolta nord, registrul 2; scenă după integrarea cromatică.

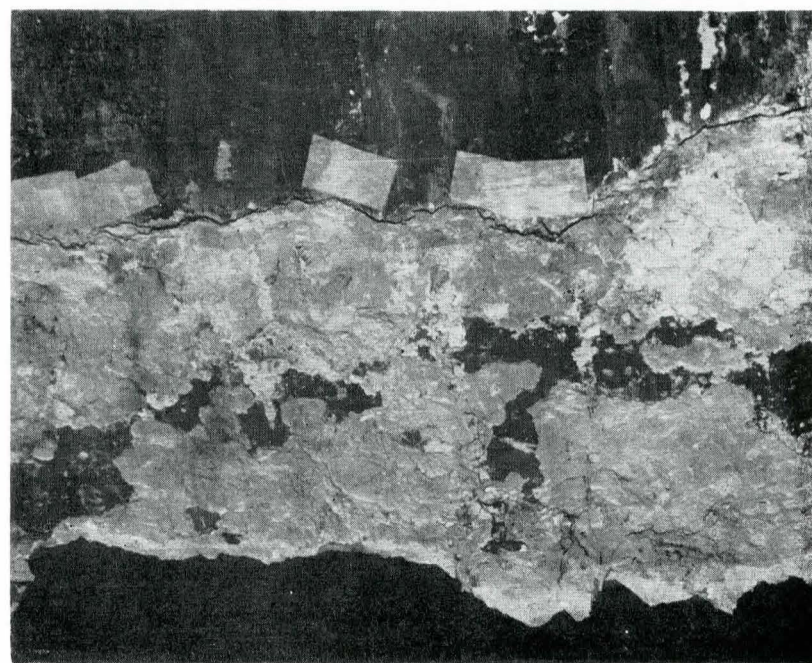
Bolta nord, scena 1 sub registrul 3; decapare mortare de reparație, apariția unor fragmente de pictură originală.

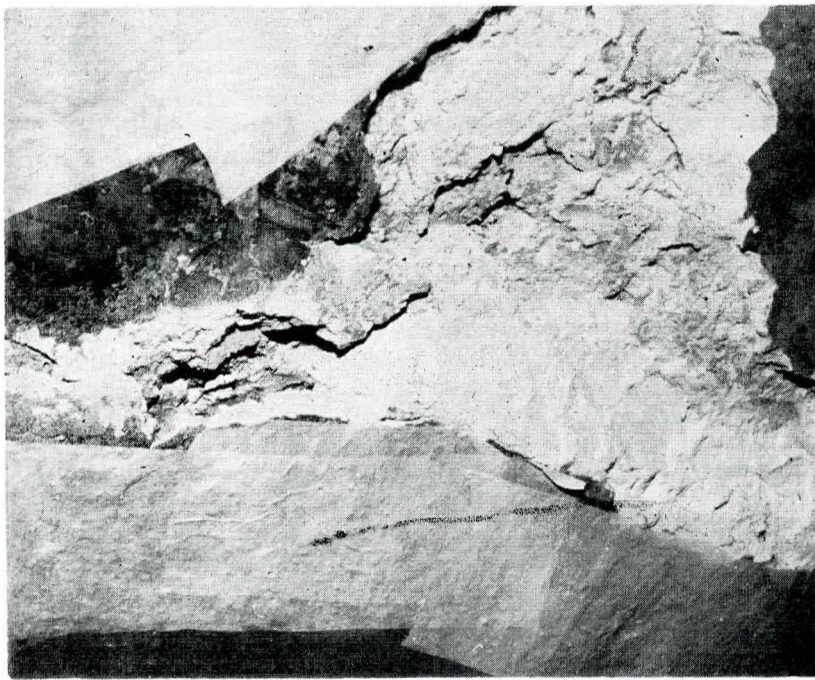
Bolta nord, scena 1, macrofotografie; detaliu.

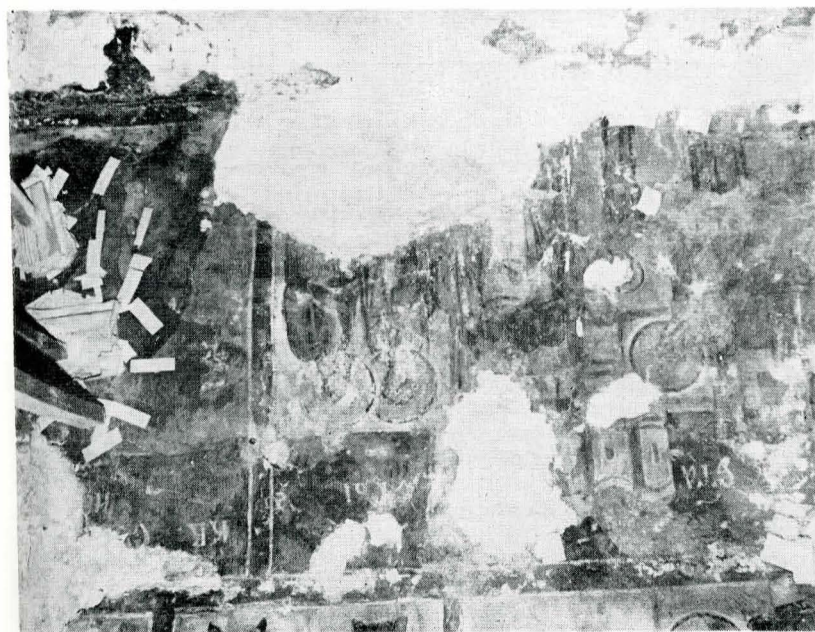
Bolta nord, registrul 3; scenele 1 și 2 după așternerea primului strat de preparare și injectări în profunzime.

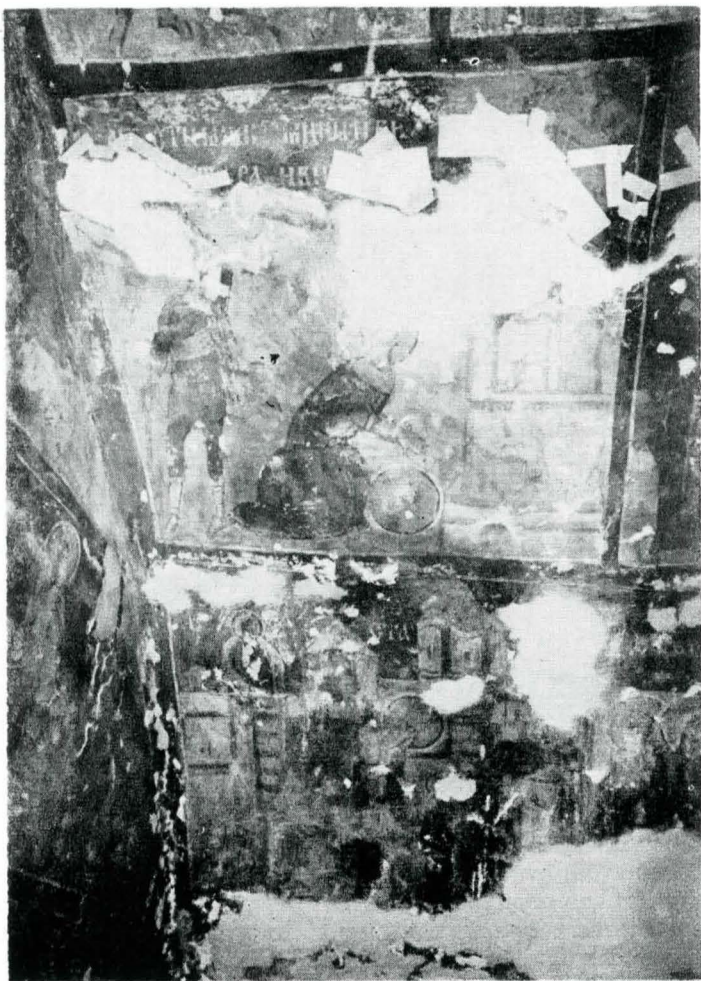
Bolta nord, registrele 2—3; chituiră lacunelor cu mortar de frescă.

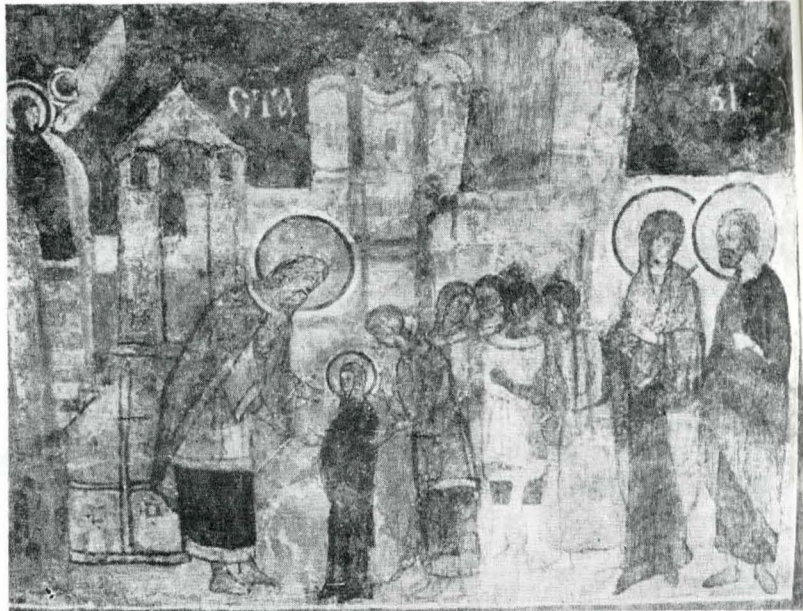
Bolta nord, registrul 3; scena 1 după integrarea cromatică.
