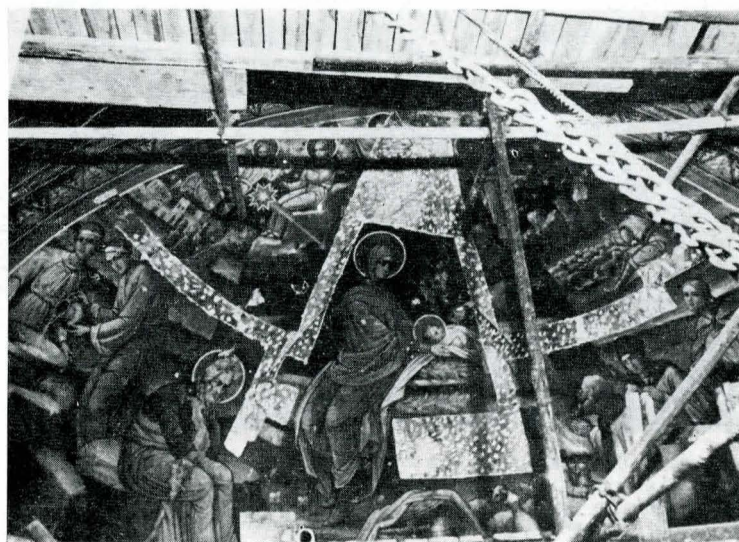
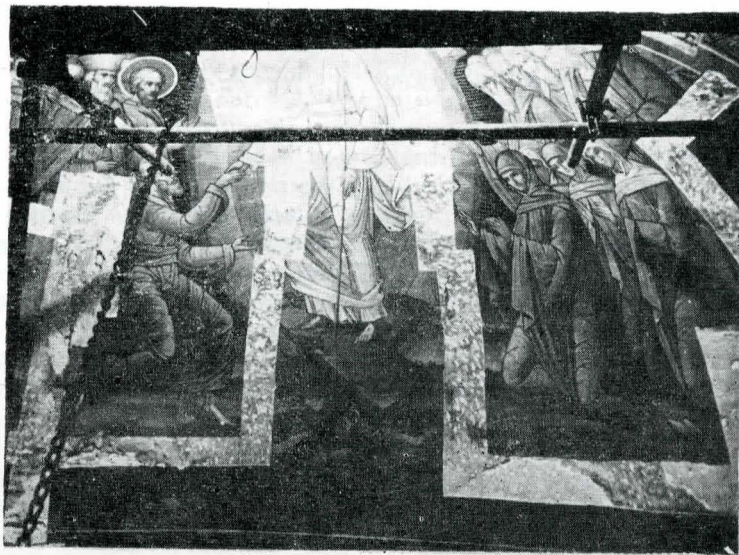
1—2. Naos. Absidele de sud și nord. Pictura veche a fost ciocănită în vederea suprapunerilor; se evidențiază (foto nr. 2) fostele glafuri (zidite în prezent) ce corespund în exterior cu traforurile

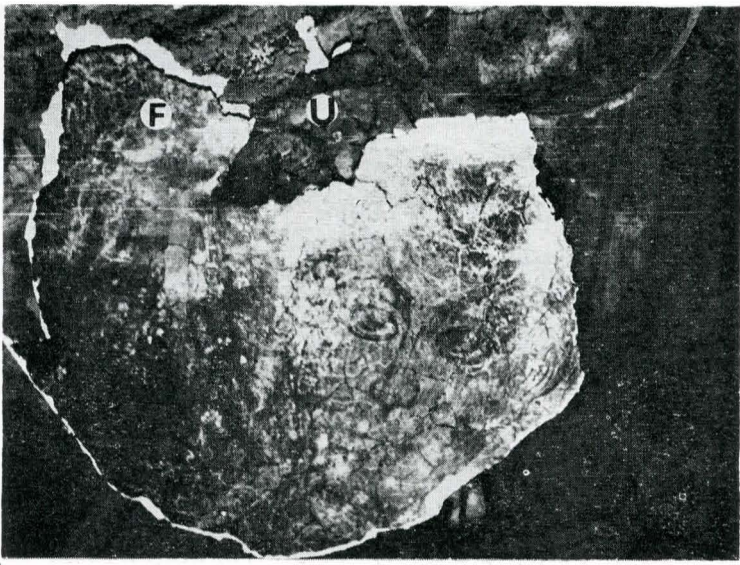
3. Pronaos. Boltă. Burdușirea, desprinderea spontană a stratului suport al picturii ulei au adus la suprafață pictura veche; fumul s-a infiltrat între straturile de suprapunere prin lacunele formate

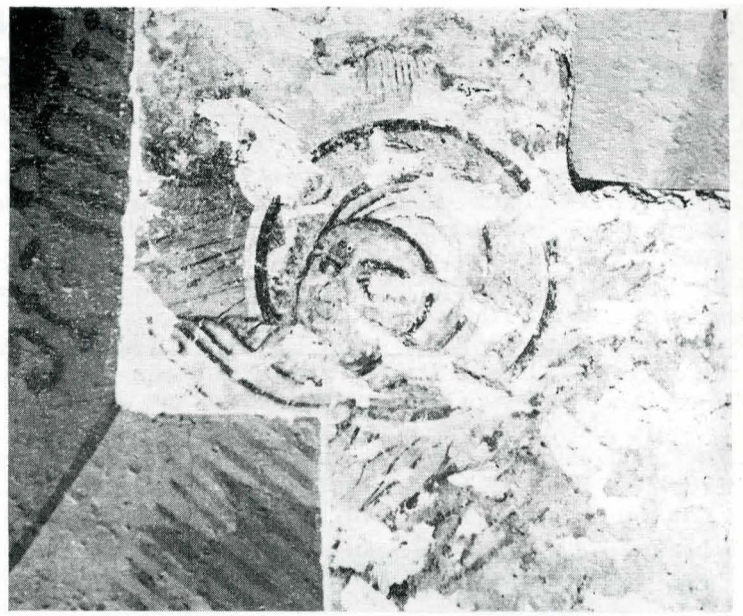
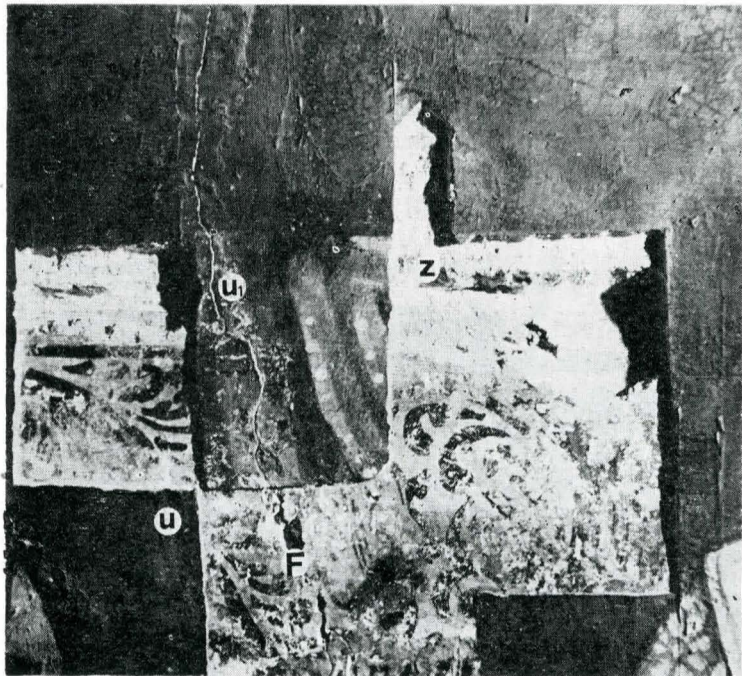
4. Altar. Grupaj de casete stratigrafice; se evidențiază cele trei straturi de suprapunere: U — pictura în ulei 1944; U₁ — pictura în ulei 1869; F — pictura în frescă 1731; Z — zidul de cărămidă

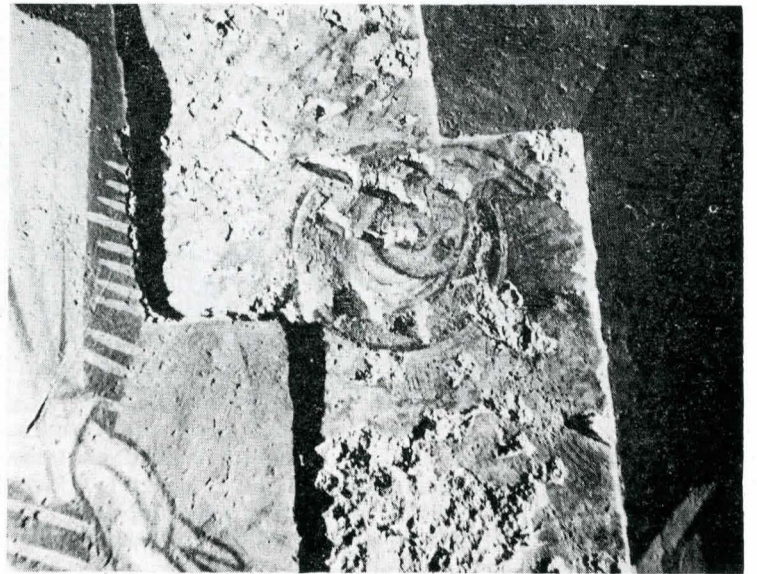
5—6. Naos — absidă nord. Detaliu de sondaje, fotografiile cu lumină directă și razantă evidențiază degradările stratului suport și ale peliculei de culoare

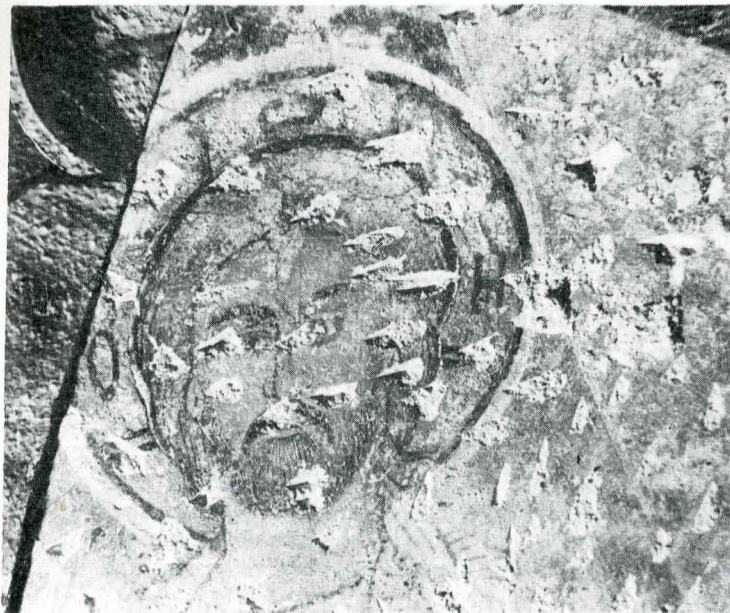
7—8. Naos — absidă sud. Detalii din pictura veche; lumina razantă evidențiază degradările picturii vechi

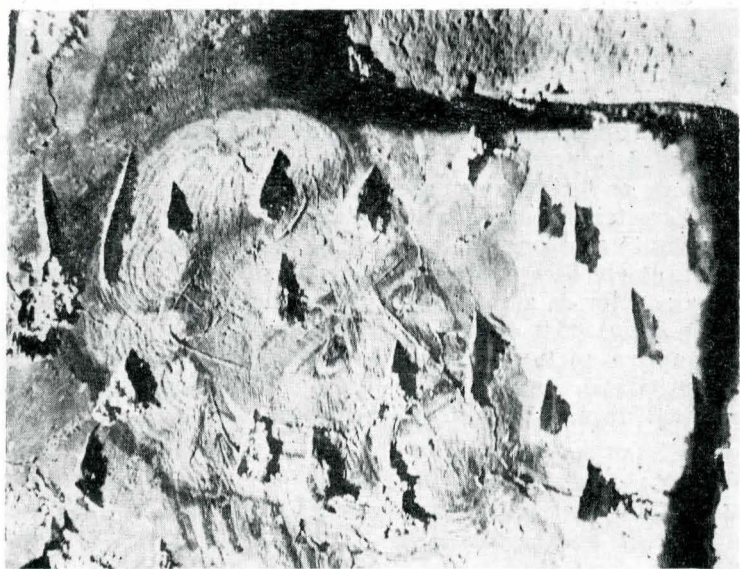
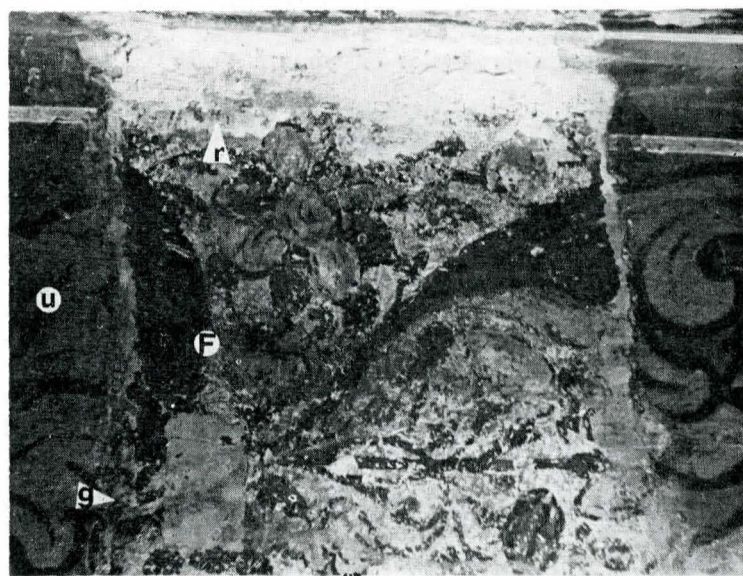
9—10. Naos. Detalii din pictura veche evidențind: U — stratul de pictură în ulei 1944; F — stratul de pictură în frescă 1731; m — mortare de nivelare aparținând straturilor de suprapunere; i — *intonaco*, stratul suport al picturii vechi; g — glet pe bază de ipsos aparținând straturilor de suprapunerii ulterioare; r — reparații anterioare în cimpul picturii vechi.
