**Date istorice.** Construcția a fost ridicată în anul 1897 de către Mathilda Rădoiu, născută Luchian, verișoara pictorului Șt. Luchian. Din datele de arhivă ale Fondului Primăriei București — dosarul autorizației de construcție nr. 1392—13844 — reiese clar că autorul construcției este arhitectul N. C. Michăescu avînd ca beneficiar al locuinței pe Mathilda Rădoiu. Atît prietenia între arhitect și pictor, încă din perioada studiilor la Paris, poate și gradul de rudenie, au făcut ca antrepriza tuturor lucrărilor de pictură și decorație policromată să fie încredințată lui Șt. Luchian.

## STAREA DE CONSERVARE

#### LUCRĂRI CE AU FOST PROPUSE ȘI EXECUTATE

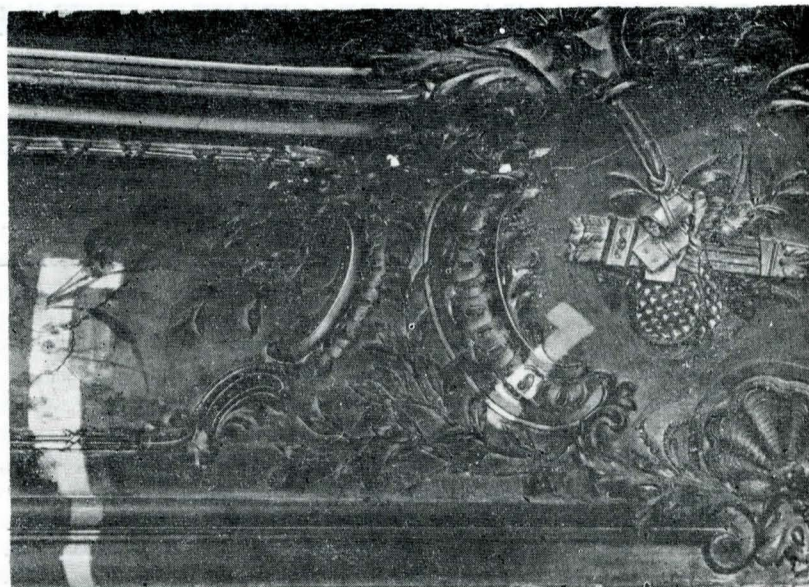
1 Camera 24 salon (perete vest colț cu nord), imagine înainte de înce-perea lucrărilor de conservare-restaurare. Se observă probele de curățare a depunerilor.

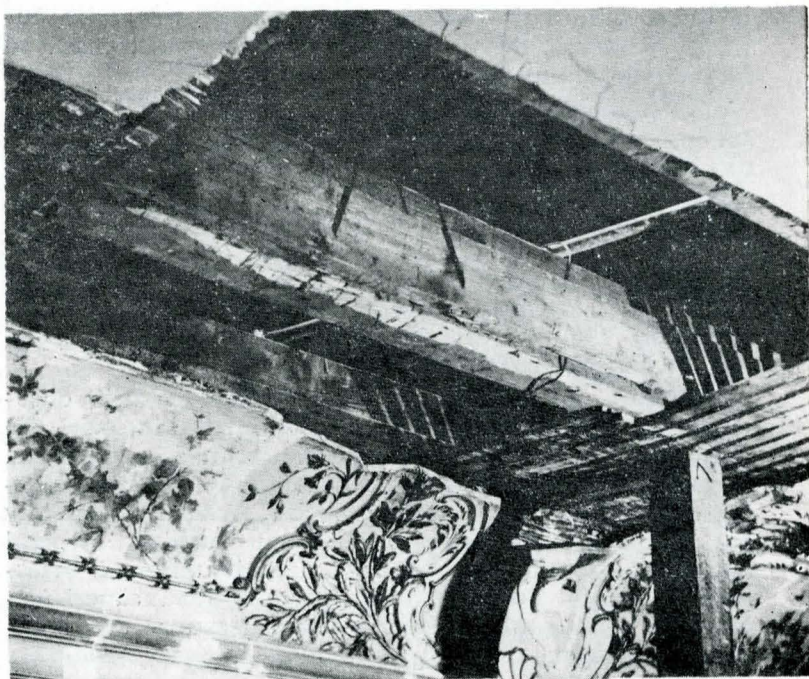
2 Camera 24 salon (perete sud), imagine în timpul lucrărilor de conso-lidare a rezistenței plafonului prin înlocuirea grindei de lemn putrezite.

Lucrările de consolidare și restaurare a arhitecturii au fost începute în 1983 de către I.C.R.A.L. Vitan, care a executat o parte de lucrări până în 1987. Din martie a.c. restul lucrărilor au fost încredințate unor meșteri calificați ai beneficiarului. Înlocuirea celor patru grinzi putrezite cu altele noi la plafoanele cam. 24 și 25 au fost făcute de I.C.R.A.L. Vitan sub asistența tehnică a echipei de pictori-restauratori care a asigurat zonele respective, în cazul grindei de sud din cam. 24 demontând can-

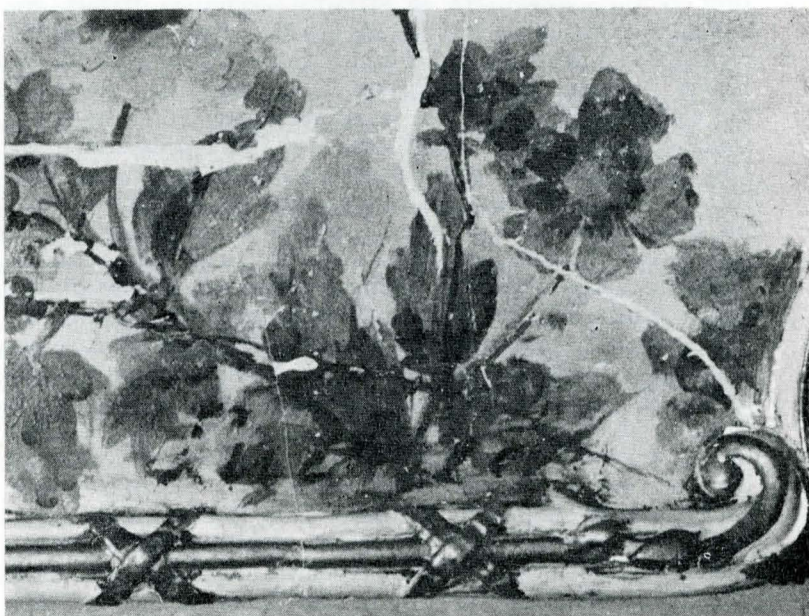
3 Camera 24 (perete vest), lunetă deasupra ușii cu semnătura Luchian, detaliu, imagine după consolidare strat culoare, curățare depuneri, chi-tuiri la nivel și înainte de reintegrarea cromatică.

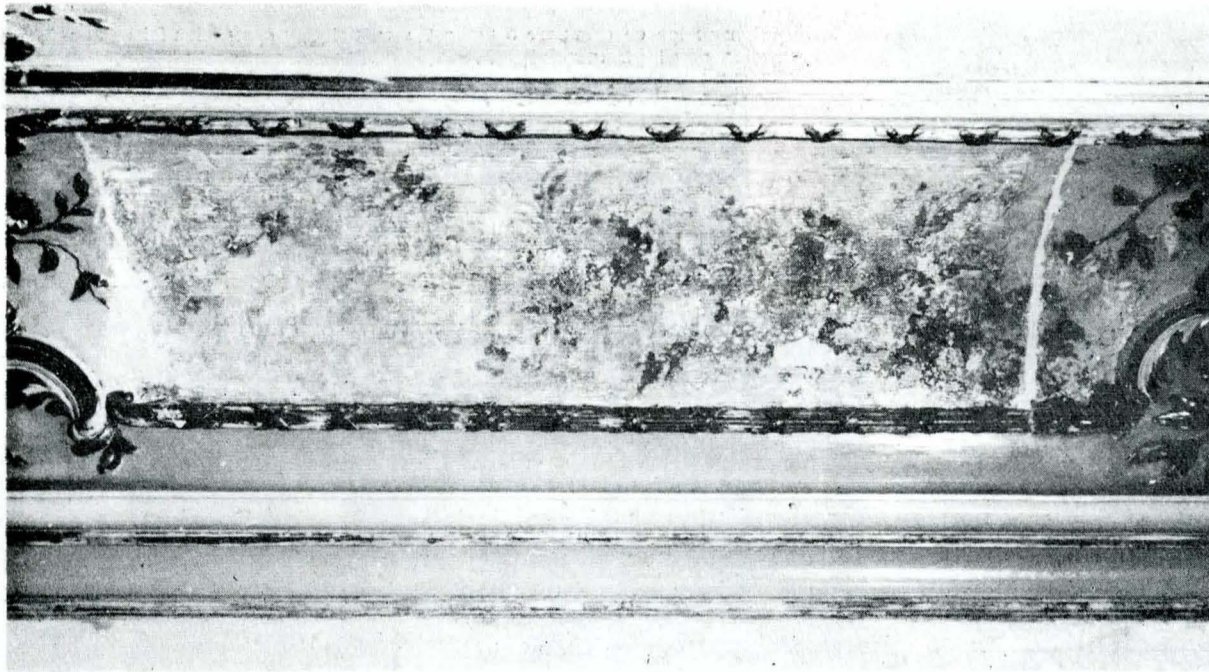
Camera 24 (perete nord), lunetă deasupra sobei cu pictură degradată de infiltrații și temperatură ridicată, imagine după consolidare strat suport și culoare, curățire, chituri la nivel și înainte de reintegrarea cromatică.

— *Strat suport calcinat* a fost găsit în cam. 24 și 30, la lunetele cu pictură de deasupra sobelor, ca o consecință a căldurii excesive în timp îndelungat.

— *Carbonizări ale stratului de culoare* s-au întâlnit la lunetele cu pictură amplasate deasupra sobelor în cam. 24 și 30, ca o consecință a temperaturilor înalte, unde stratul pictural a suferit modificări fizice și chimice, prin arsuri și schimbarea aspectului și nuanțelor culorii.

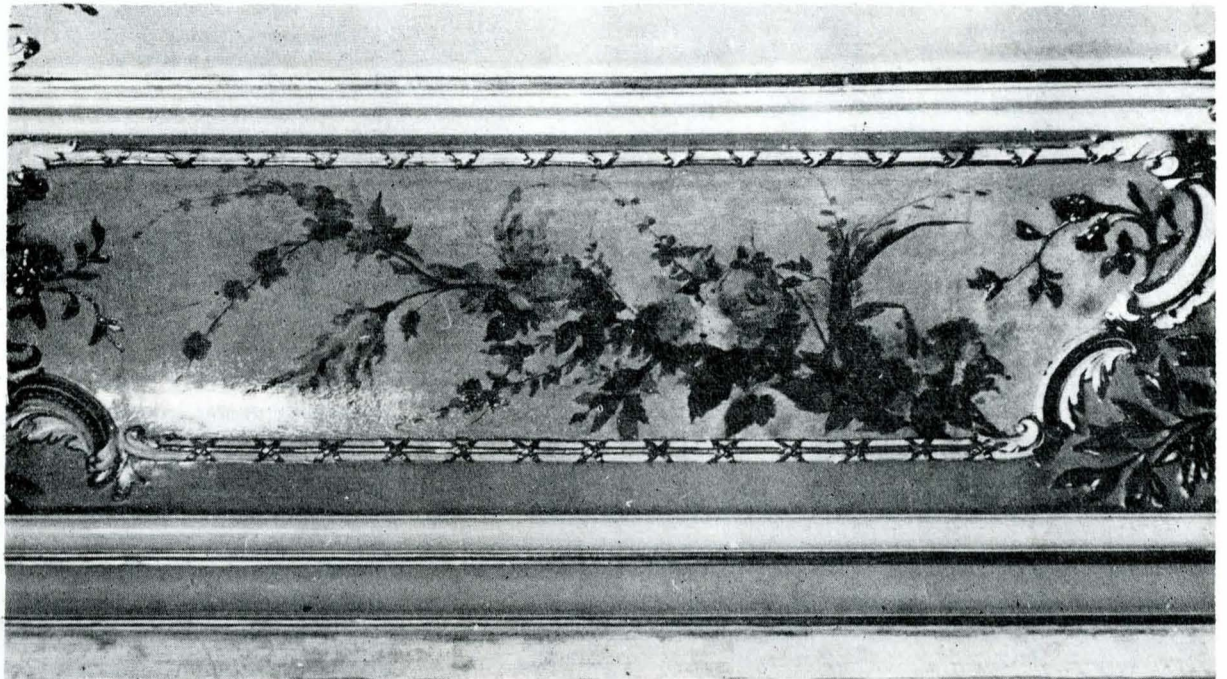
Camera 24, ocalizare idem foto nr. 4, imagine după vernisare și reintegrare de culoare prin recuperarea desenului, a compoziției și cromaticii originale după reparațiile existente.

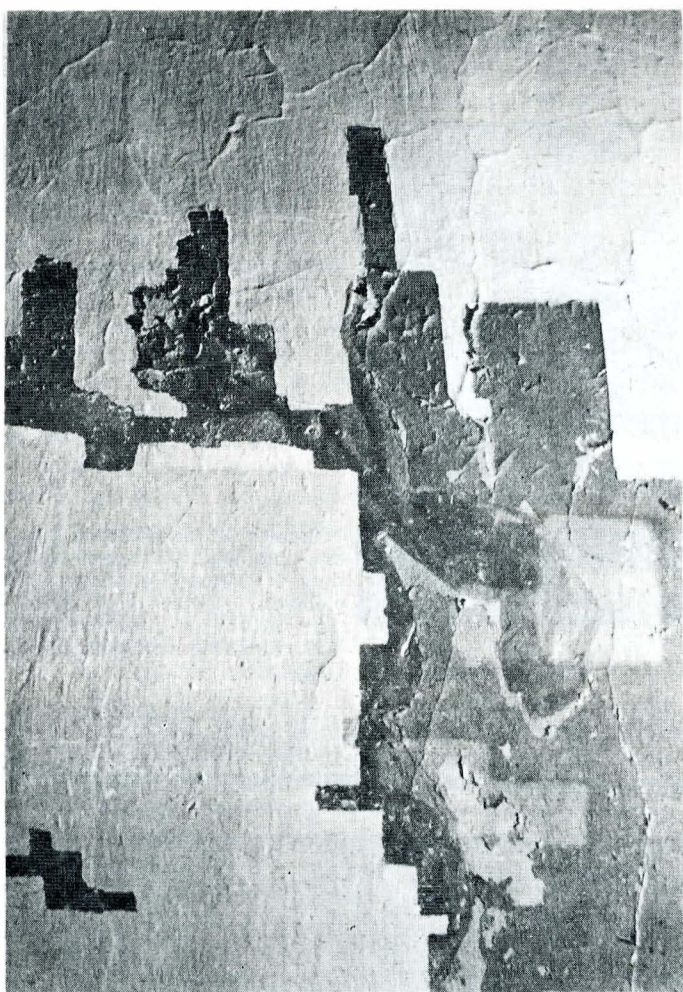
6 Nișa camerei 24 (perete nord central), imagine cu lumină semirazantă în timpul probelor de decapare a celor 7 straturi de vopsea în ulei ce acopereau integral pictura inițială.

— *Zugrăveli în ulei* aplicate în straturi multiple și culori diferite au fost găsite acoperind integral picturile inițiale din nișa camerei 24, camera 20 (vestibul), cam. 22 și 33 din holul mare precum și pe decorația de ipsos unde au falsificat complet cromatica originală în cam. 20, 21, 22, 24, 30, 21, 33.

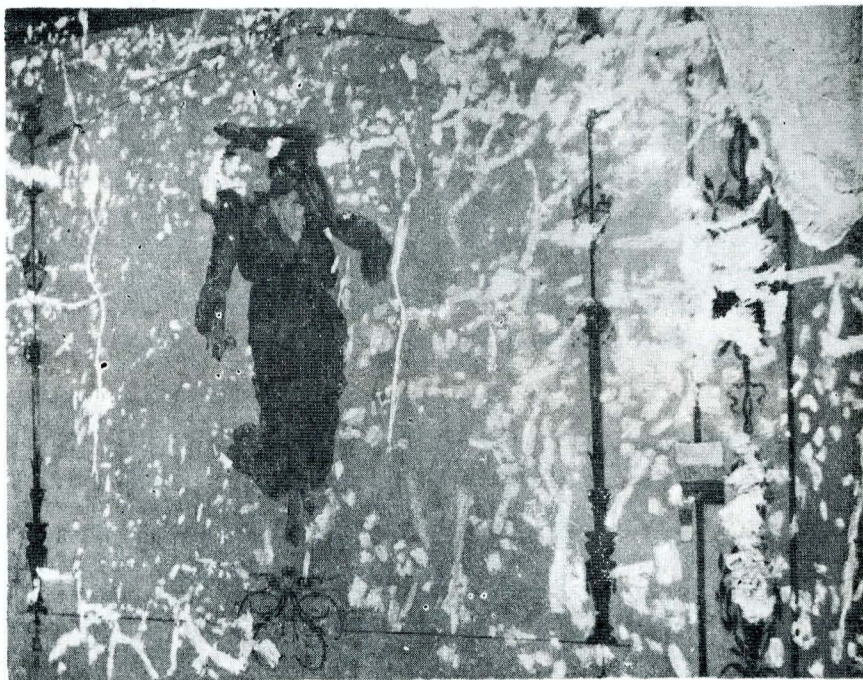
7 Nișa camerei 24, localizare idem foto nr. 6, imagine după decaparea celor 7 straturi de vopsea, curățire murdărie și verni îmbătrinit și în timpul chiturilor fine.

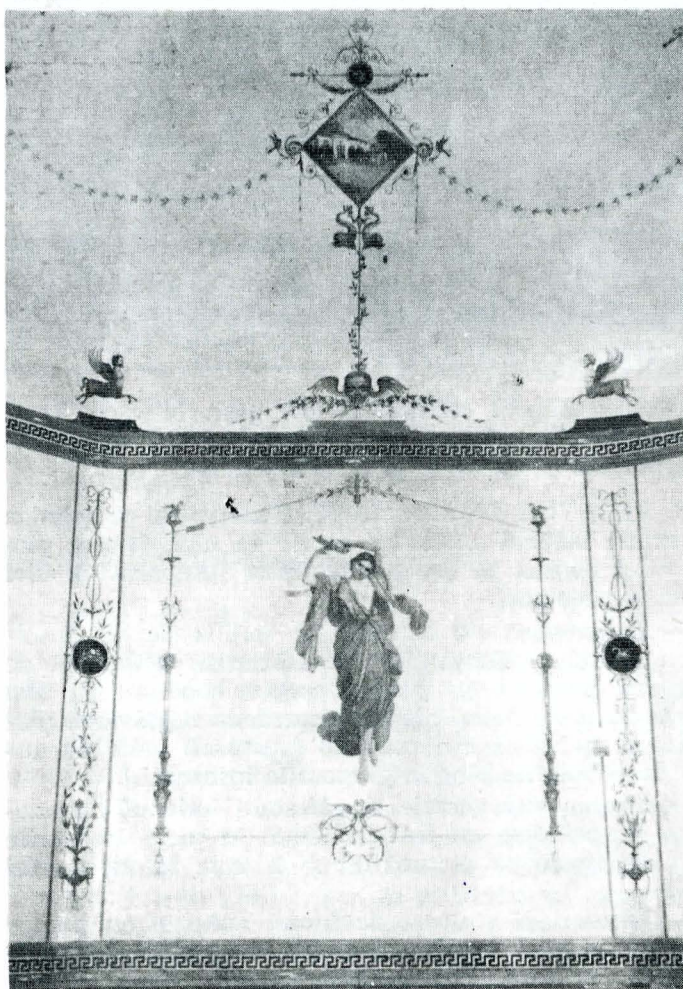
8 Nișa camerei 24 (perete nord central), imagine după terminarea lucrărilor de conservare-restaurare.

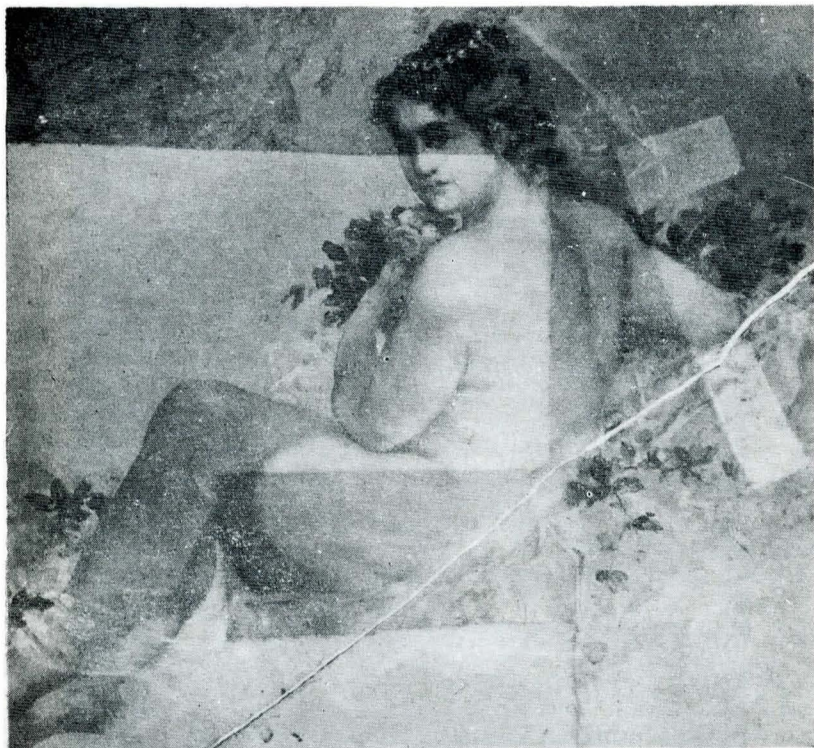
9

Camera 30. Imagine după consolidarea stratului de culoare desprins și în timpul curățării depunerilor (plafonul central din dormitor).

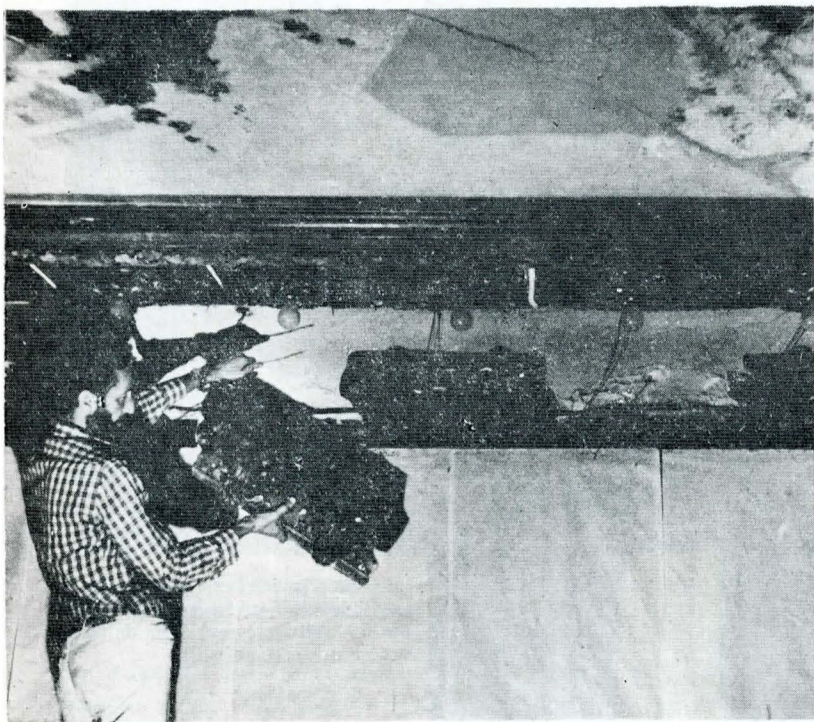
Camera 25. Sufragerie (perete nord, zonă scafe), imagine în timpul operațiilor de consolidare a modulelor de ipsos dislocați și fisurați prin reanșorări cu șirme și holșuruburi noi.

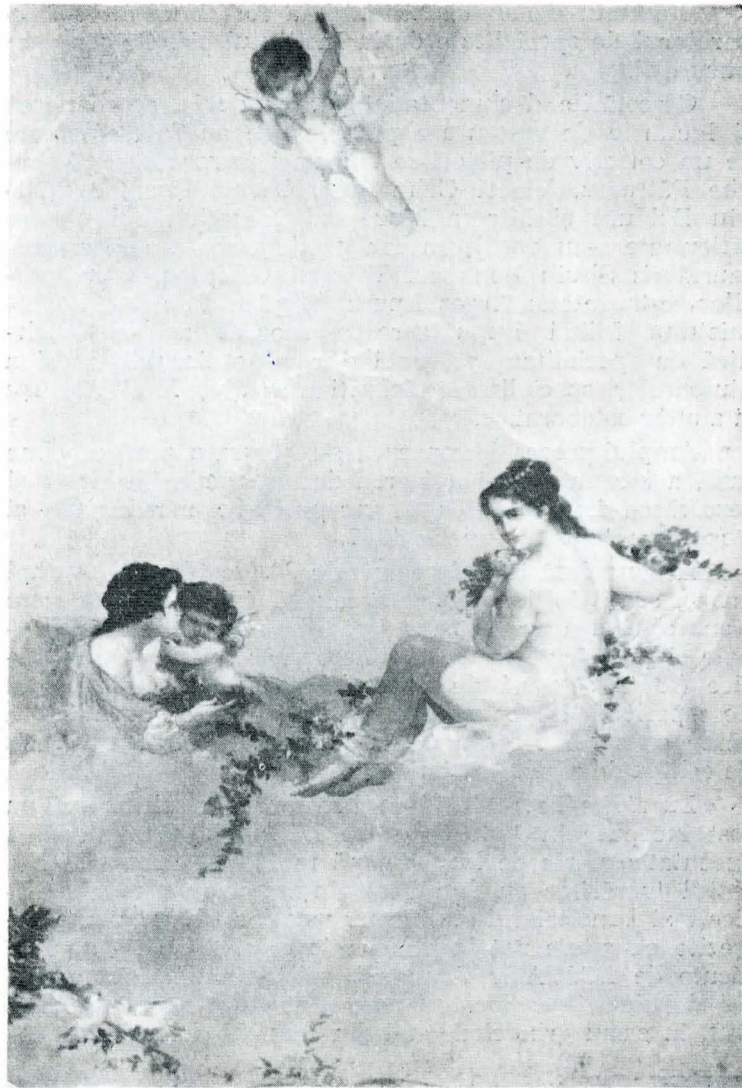
10

Camera 30. Imagine finală după conservare-restaurare (plafonul dormitorului).

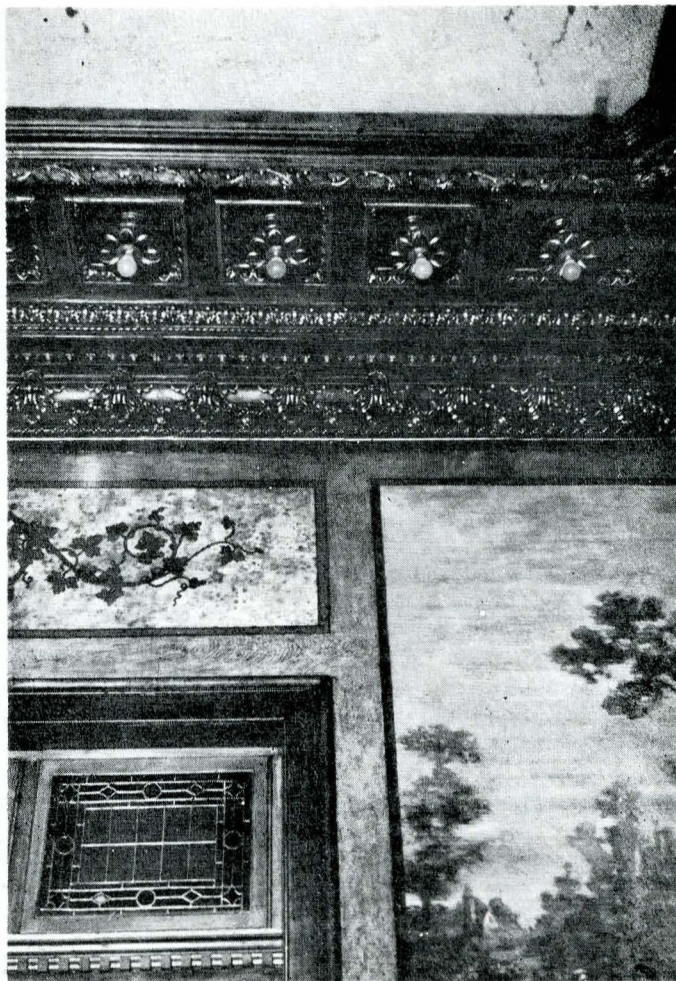
14

Camera 25. Localizare idem ca la foto nr. 12, imagine de ansamblu a zonei după conservare-restaurare.

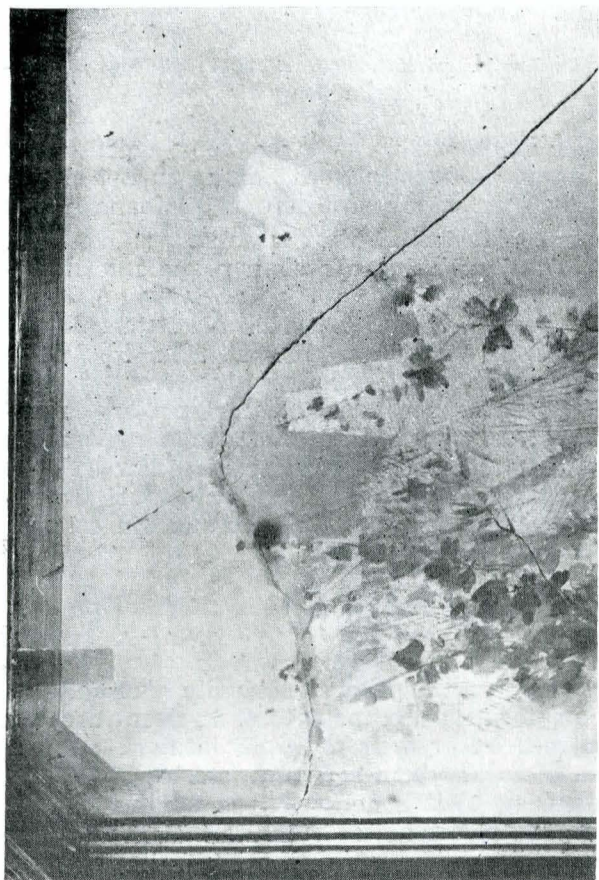
12

Camera 25. Plafon (partea spre est), imagine în timpul operațiilor de înlăturare/repictări de ulei suprapuse originalului.

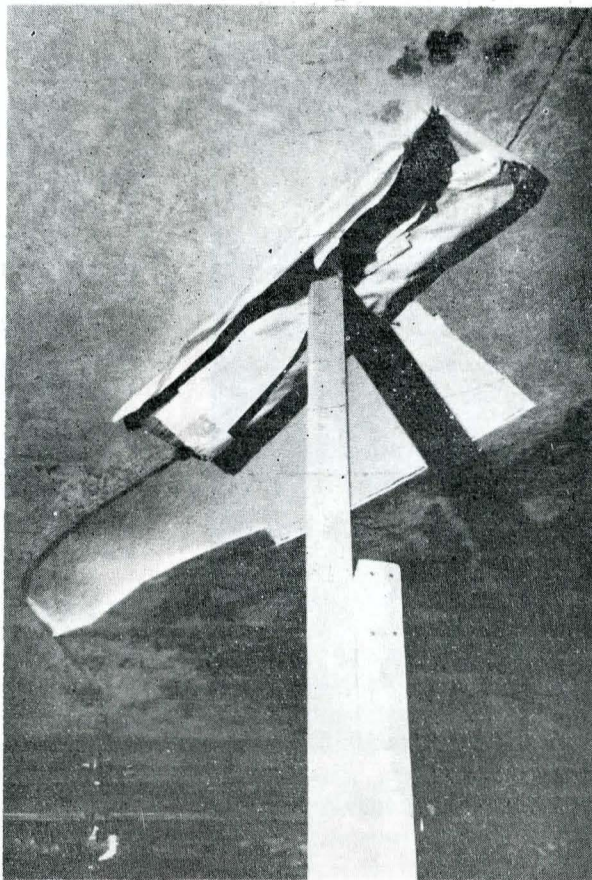
13

Camera 25. Plafon (partea spre est), imagine în timpul operațiilor de consolidare suport dislocat prin extragere locală, injectări și replantare.

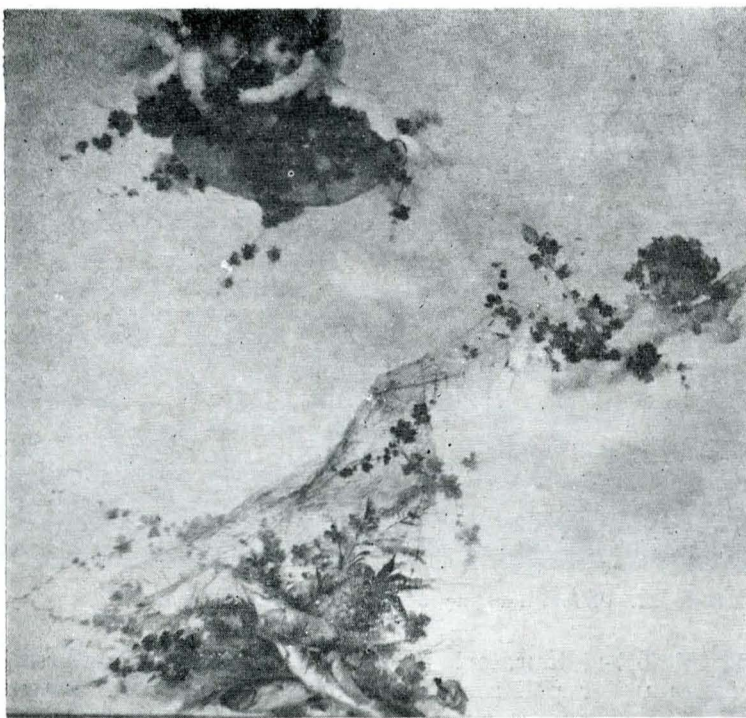
Camera 25. Plafon (partea de est), imagine finală după conservare-restaurare.

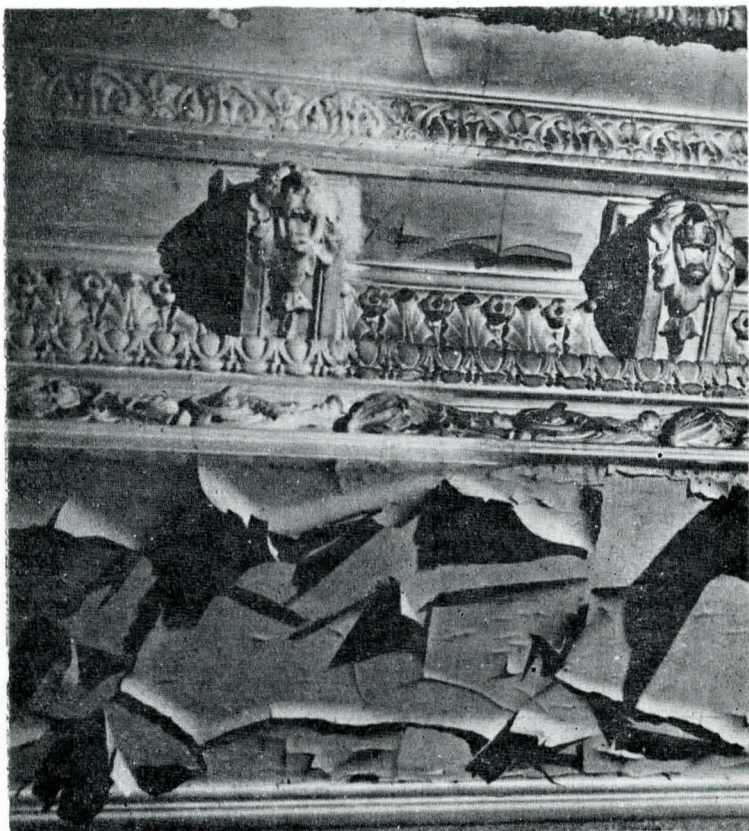
Camera 20. Vestibul (perete est), imaginea cu lumină razantă ilustrează desprinderi masive ale straturilor de vopsitorii.

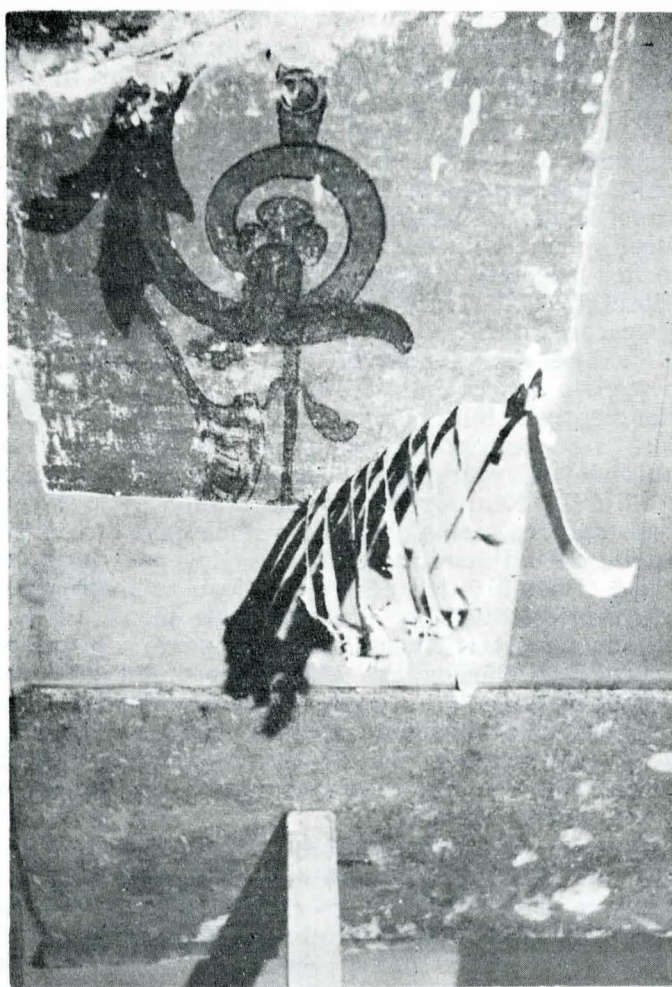
Camera 33. Hol mare, imagine cu lumină razantă în timpul operațiilor de îndepărtare mecanică a suprapunerilor de vopsitorii după înmuieri locale cu comprese chimice.

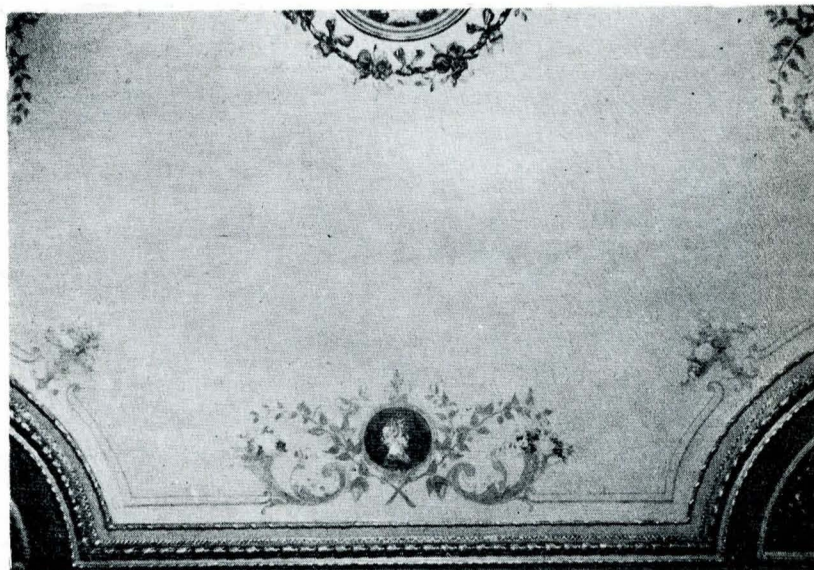
Camera 22. Plafon, imagine după conservare-restaurare.
