Studierea în cadrul Muzeului de Istorie din Cluj-Napoca a unor cazuri variate de degradare a unor monumente din piatră, atât în județ cât și în vecinătate, constituie o temă permanentă de cercetare. Dificultățile unui astfel de studiu revin însă mereu de la un caz la altul. Lipsa unui colectiv complet, pregătit pentru depistarea transformărilor la nivelurile cele mai întime ale acestui material, ce aparent sfidează veacurile, este primul impediment. Apoi preocupările la nivel național pentru conservarea monumentelor din piatră rămân izolate. Prezentarea lor publică este și mai deficitară, literatura de specialitate înregistrând prea puține lucrări cu acest subiect, în ultima perioadă<sup>1</sup>.

În cadrul muzeului clujean, am urmărit câteva cazuri de degradare a unor monumente din Transilvania, în strînsă colaborare cu Universitatea din Cluj-Napoca, catedra de mineralogie a Facultății de geologie-geografie. Dintre acestea ne vom opri la prezentarea unei inscripții antice aflate în colecția Muzeului de Istorie din Cluj-Napoca și a trei monumente medievale din Cluj-Napoca, Alba Iulia și Sibiu.

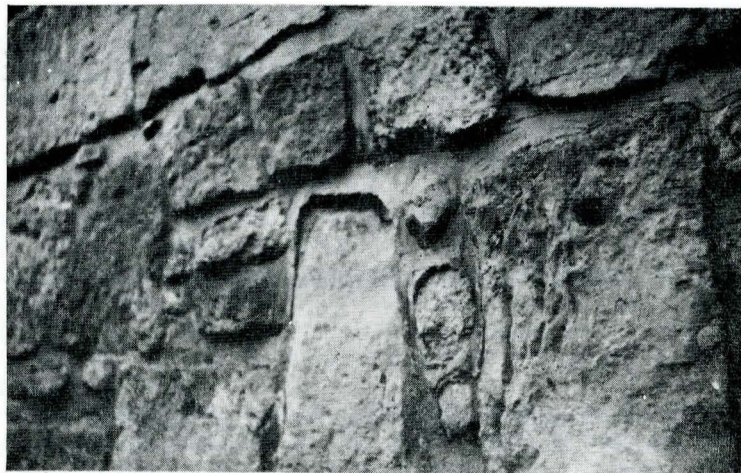
La control, pe ambele fețe, se constată desprinderi de pietre la baza zidului, în special în fața vestică, suprafețe întinse de piatră pulverulentă, în special în zonele adiacente intervențiilor cu mortar de ciment, urme de tencuială, reparații cu cărămidă pe fața estică, crustă brun-cenușie și urme de arsură de la clădirile adosate pe această parte, fisuri, zone de exfoliere, degradări ale treptelor de piatră ale scării de acces la drumul de strajă, desprinderi ale capping-ului de pe drumul de strajă, prezența plantelor superioare și inferioare și a unor microorganisme cu efect în degradarea pietrei, diverse pete.

1. Cluj-Napoca, strada Făcliei, zidul medieval. Detaliu

constată în principal un proces de decoeziune a unor blocuri pe o adâncime de câțiva cm, prezența crustei negre ce are în spate piatră degradată în profunzime, prezența crustei formate de materialele organice moarte, cu un procent de umiditate crescută la baza feței vestice, suprafețe pulverulente în vecinătatea rosturilor cu mortar de ciment (fig. 1).

Cauzele principalelor forme de degradare a monumentului sînt: — acțiunea apei atmosferice încărcate cu oxizi de sulf, oxizi de carbon, hidrocarburi, atomi de metale, produși ai poluării, asupra pietrei de calitate slabă. S-au produs spălarea liantului argilos și formarea sărurilor ce au ca urmare pierderea coeziunii. Fenomenul este agravat de procesele de îngheț-dezghet. Tot apa atmosferică a întreținut procesul de degradare biologică;

— utilizarea mortarului de ciment pentru rosturi la intervențiile recente, care a produs decoeziunea suprafeței pietrei și pierderea acesteia în imediata vecinătate. Dilatarea diferită a celor două materiale corelată cu rezistența mecanică diferită produce stressuri puternice asupra pietrei în zona de contact. Repetarea îndelungată duce la distrugerea structurii pietrei prin acțiune mecanică. La acest fenomen se adaugă degradarea produsă de cristalizare și recristalizarea sărurilor solubile introduse de ciment în procesul de priză și a celor existente în piatră, vehiculate natural de apa conținută în zid. Din cauza permeabilității diferite, evaporarea apei și deci cristalizarea sărurilor se face prin porii pietrei și nu prin rosturile de ciment, piatra fiind mult mai permeabilă.

În urma analizei fenomenelor și cauzelor de degradare s-a întocmit o documentație de conservare ce cuprinde lucrări în valoare de circa 460 000 lei. Această documentație prevedea curățirea crustei cu peria de nylon și spălare cu apă de 37—38°C, înlocuirea rosturilor

de ciment cu mortar de var, înlocuirea fețelor alterate prin taselare, înlocuirea intervențiilor anterioare (completările cu cărămidă) cu blocuri de piatră, curățirea plantelor inferioare prin administrare de Catiotim EB sau CB 10% în apă prin pensulare și pulverizare, curățirea de plante superioare a drumului de strajă. Execuția, însă, a respectat doar în foarte mică măsură documentația. Ea s-a limitat doar la refacerea paramentului estic către artera majoră de circulație a orașului, prin eliminarea tencuielilor, înlocuirea cărămizilor cu blocuri de piatră, rostuieli. Cauzele degradării nu au fost înlăturate și în consecință monumentul rămîne în pericol.

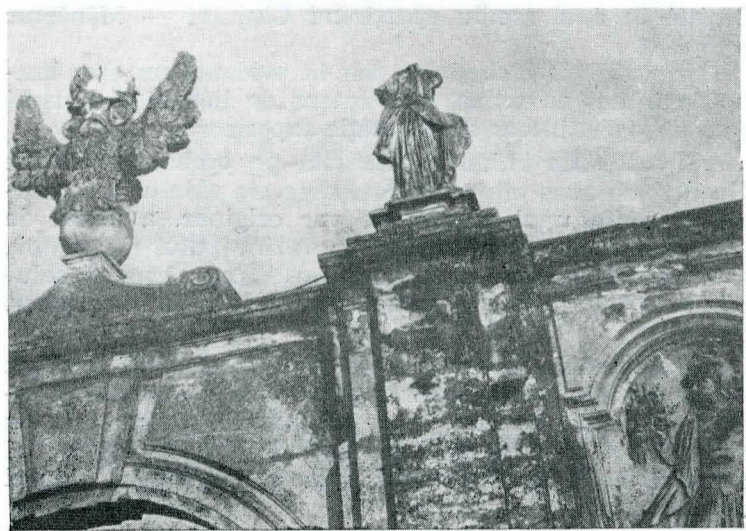
2. Cetatea din Alba Iulia, poarta I, detaliu

La investigația generală se constată starea de degradare avansată a întregului ansamblu de sculpturi și reliefuli (fig. 2). În această situație se află toate elementele din piatră, sculpturile de pe coronamentul porților, basoreliefulurile și sculpturile din colțuri, paramentele. Piatra acestor elemente prezintă pe zone importante eflorescențe, crustă neagră, exfolieri, fisuri, pierderi de contur, fragmente desprinse (fig. 3).

Alterarea generală avansată a elementelor din piatră ale cetății Alba Iulia impune măsuri urgente de diminuare a ritmului rapid de deteriorare, pînă la o intervenție care să salveze ansamblul pentru generațiile viitoare. Între aceste măsuri, vedem ca oportune în această fază închiderea provizorie a tuturor pieselor sculptate, în vederea protejării lor de mediul poluat (fig. 8), eliminarea reparațiilor cu ciment, îmbunătățirea sistemelor de îndepărtare a apei de pe monument, tratament general împotriva atacului biologic (fungicide, ierbicide), înălțurarea cauzelor care întrețin umiditatea zidăriei mergînd pînă la restudierea unor folosințe, interzicerea cu desăvîrșire a circulației auto prin cetate.

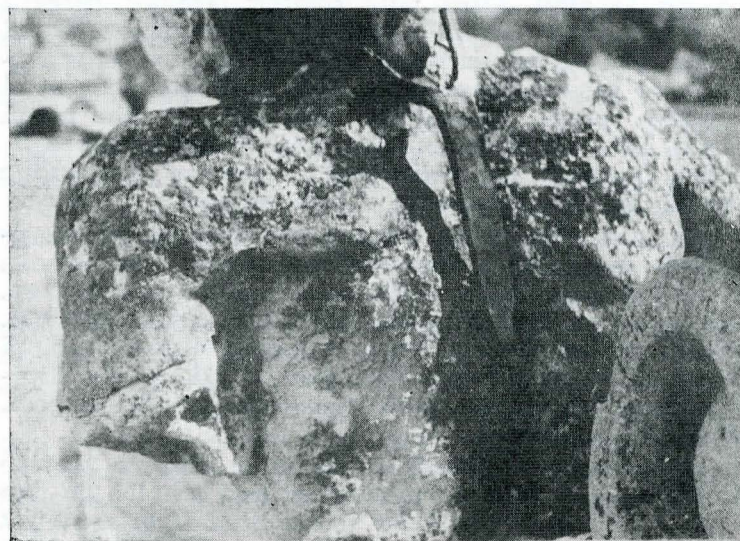
3. Cetatea din Alba Iulia, poarta a III-a, detaliu de sculptură reprezentînd un turc

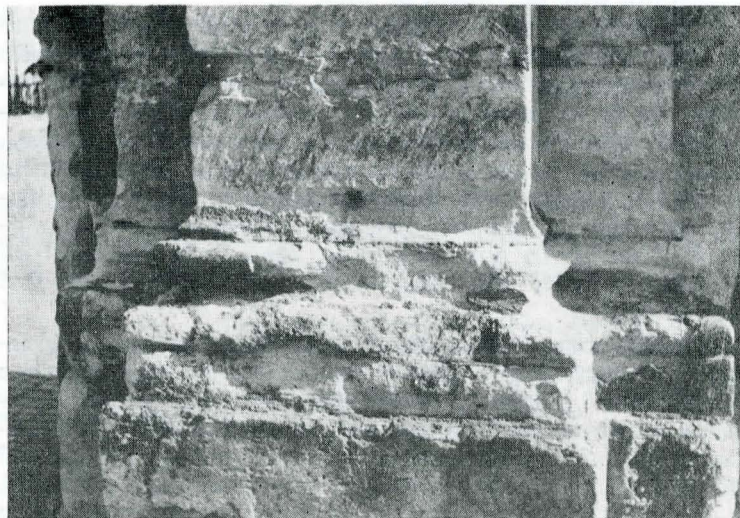
4. Cetatea din Alba Iulia, poarta I, detaliu bază de pilastru

Degradarea pietrei cetății Alba Iulia a pus, pînă acum, mai multe probleme de întreținere. Nu întotdeauna însă operațiunea s-a făcut cu materiale și tehnologii compatibile. Ne referim în special la tencuielile cu mortar de ciment aplicate la partea inferioară a porților. Efectele nocive ale cimentului se produc din cauza reacțiilor chimice între substanțele alcaline sau a gipsului conținut în ciment<sup>7</sup> și calcarul suport, pe de o parte, și a diferențelor de dilatare și permeabilitate<sup>8</sup> dintre cele două materiale. Conținutul în săruri solubile din piatra

aflată sub mortar de ciment este mai ridicat ca în rest, investigația chimică confirmînd și în acest caz fenomenul de alterare datorat utilizării cimentului.
