Clădirea Teatrului Național din Cluj-Napoca, construită în stil Secession, la începutul secolului (1904—1905), a beneficiat de un proiect unitar atât în ceea ce privește arhitectura cât și decorația exterioară și interioară. Proiectul a fost elaborat de arhitecții vienezzi Feller și Helmer, autori ai mai multor teatre ridicate în orașele Europei în acea vreme, într-un stil asemănător.

SUMMARY

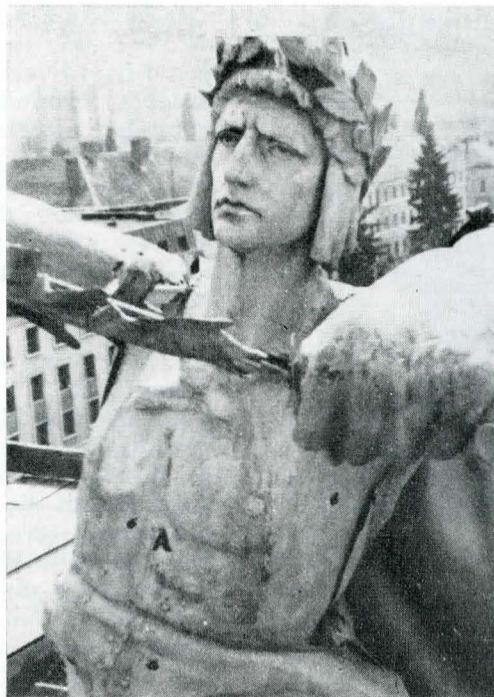
Fig. 6. Bust Apollo

— *Bustul* (fig. 6); nodul mantalei avea trei fisuri mici. Sub clavicula dreaptă, o fisură de 130 mm. Lipiturile de îmbinare de pe părțile laterale erau desfăcute

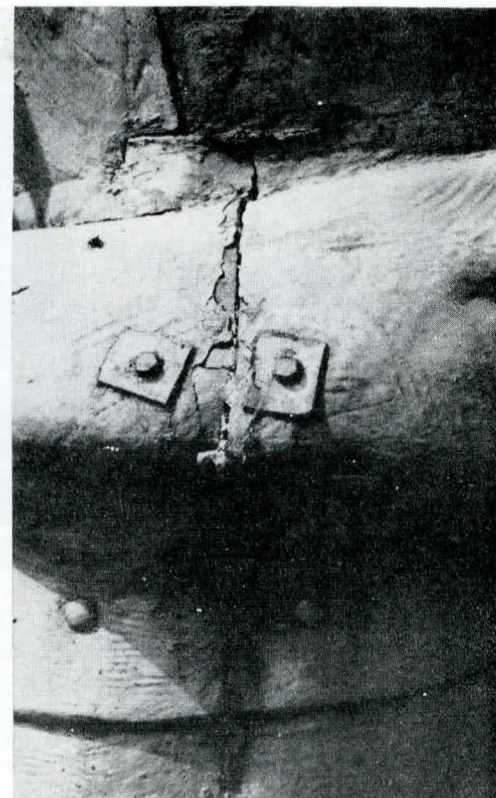
Fig. 7. Brîu Apollo cu intervenții ulterioare

unei a doua intervenții. Partea dreaptă laterală a brîului era traversată de o crăpătură verticală care se continuă pe draperia de sub brîu pe o porțiune de 190 mm. Crăpătura era flancată de trei șuruburi $\varnothing 6$ mm cu cap hexagonal cu șaibă. Șaibele, dreptunghiulare și executate din tablă zincată (fig. 7).

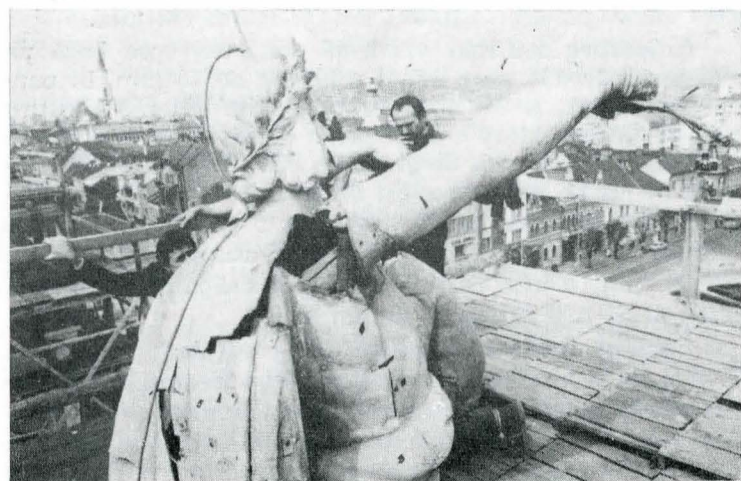
Fig. 8. Brațul în zona humerală

Suprafața de ruptură a brațelor, neregulată, nu urmărea linia de îmbinare originală, în foarte multe locuri fiind fisurată și sfărîmată marginea (fig. 8).

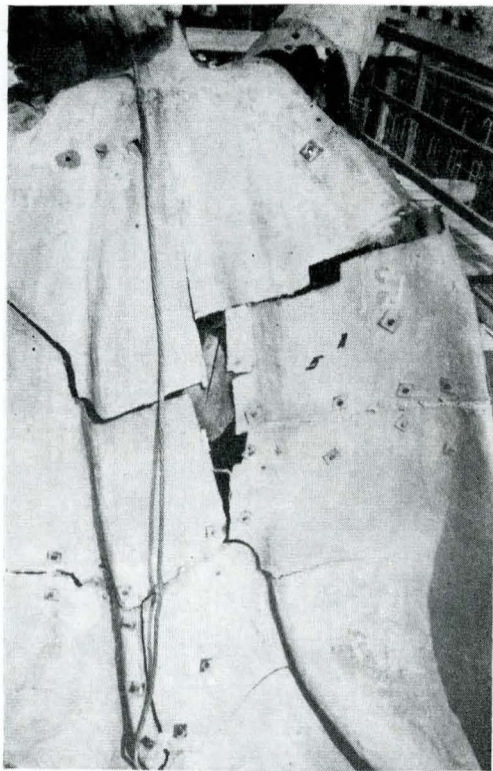
Fig. 9. Manta Apollo

— *Bust spate*; mantaua, puternic deteriorată. Aproape toate lipiturile de asamblare erau fisurate sau crăpate (fig. 9).

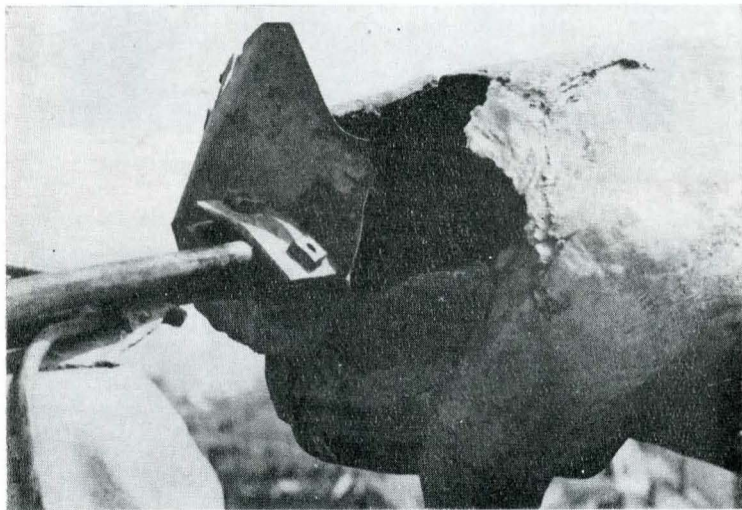
Fig. 10. Pumn braț drept Apollo

Pumnul prezenta o crăpătură la nivelul articulației a treia a degetului mijlociu care se continua pe arătător pînă la suprafața de întîlnire cu cel mare. Pe lîngă o crăpătură lată pe partea inferioară a articulației a doua (fig. 10), tot pe arătător, existau mai multe fisuri longitudinale pe falangele 2 și 1. Partea laterală a pumnului, suprafața de întîlnire a crengii cu degetul mare și arătător, era în mai multe locuri crăpată, fisurată și avea o lipsă de cca 700 mm².

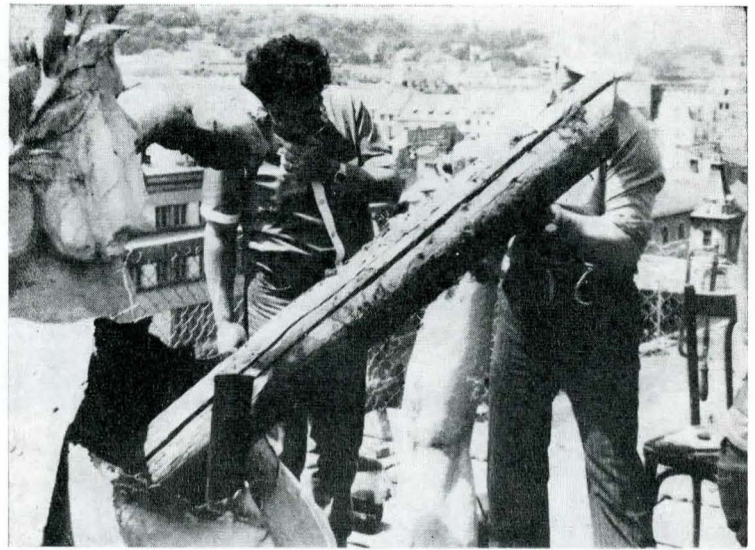
Fig. 11. Birna de lemn din brațul drept

În cursul ultimei reparații, prin orificiul umărului a fost introdusă o bîrnă de brad în interiorul statuii (fig. 11) care a fost proptită de interiorul mantalei și fixată de aceasta cu un cui de 100 mm.

Probabil, la ultima intervenție, s-au introdus birnele de brad în interiorul statuii. Birnele au fost fixate cu cuie de corpul statuii. Tot cu această ocazie s-au confecționat brățile de pe mîna stîngă. Acestea nu au nici un fel de strat protector. Birnele folosite au cauzat deteriorările grave care se observă la nivelul umerilor și la manta.

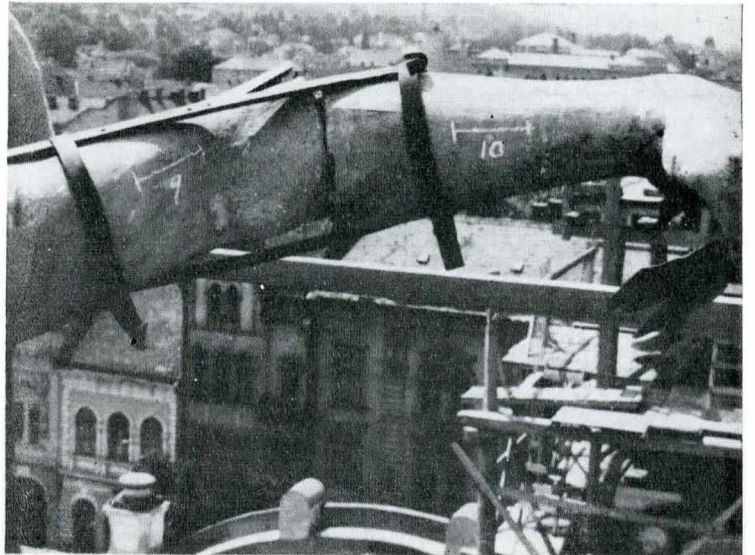
Fig. 12. Brățări de fier pe brațul stîng

Antebrațul a fost fixat cu ajutorul unui lemn cioplit la forma aproximativă orificiului interior al brațului. În exterior s-au aplicat 2 brățări executate din plat-bandă de fier 25×2 mm, una pe braț, alta pe antebraț, strînse cu cîte un șurub cu cap hexagonal \varnothing 10 mm. Cele două brățări au fost prinse între ele cu 2 rîngi de fier (fig. 12).

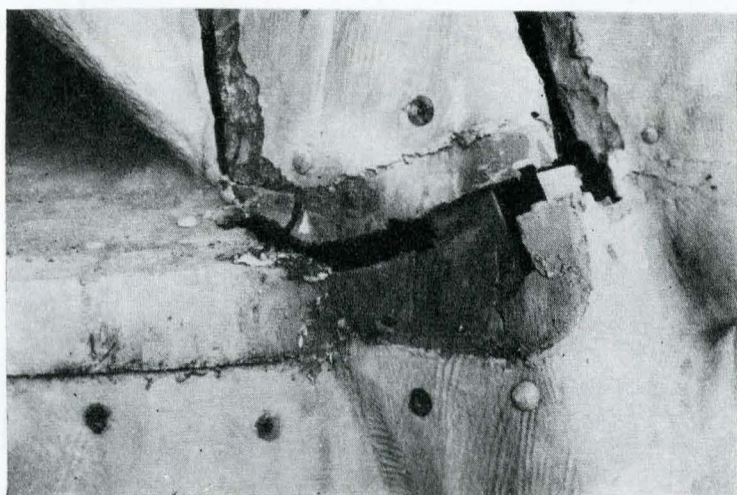
Fig. 15. Fisuri la nivelul carului turnul de est

Draperia din interiorul carului era în mai multe locuri fisurată și îndoită. Marginea de lîngă roata din stînga era consolidată cu tablă zincată, cositorită, chituită și prinsă cu 4 șuruburi \varnothing 6 mm cu cap hexagonal și șaibă de tablă. Balustrada din față era crăpată lîngă lipitură la cele 2 capete de lîngă curbura. Bara verticală din mijloc era din tablă. Îmbinările și lipiturile erau desfăcute (fig. 15).

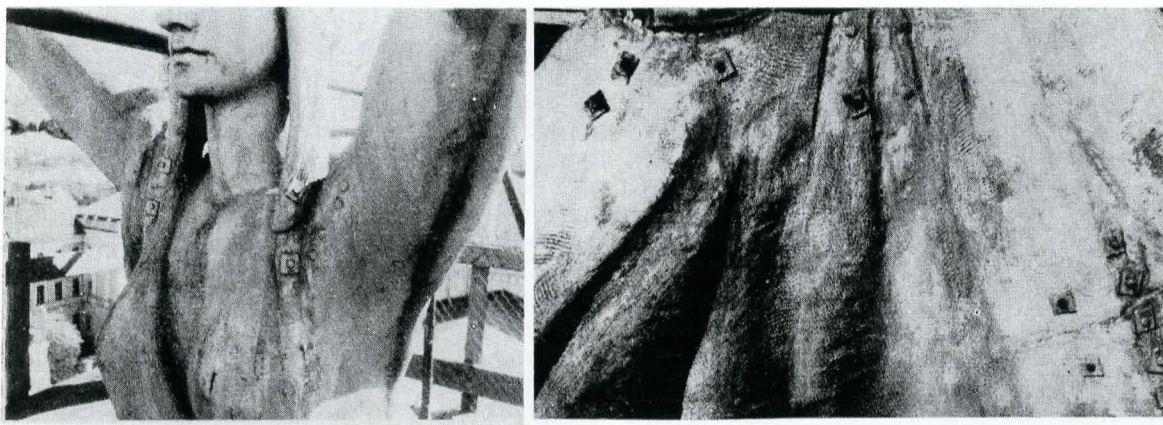
Fig. 17—18. Intervenții ulterioare la statuia de pe turnul de vest

Cele mai afectate au fost brațele, partea din față a bustului (fig. 17), partea dorsală a bustului și manta (fig. 18). De mai mică amploare sînt reparațiile efectuate asupra carului și leilor.

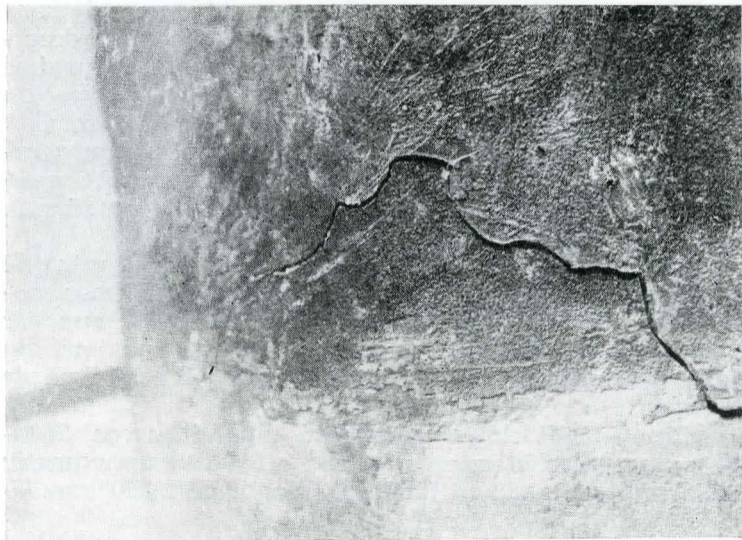
Fig. 19. Fisură pe corpul statuii

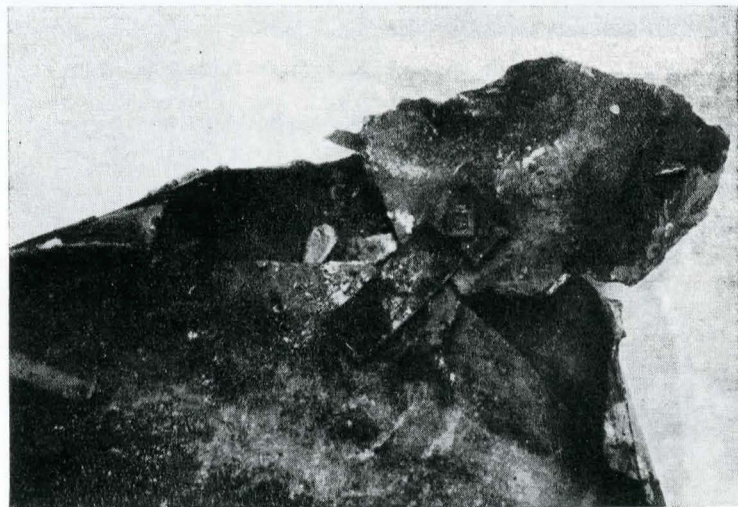
Fig. 21. Întăritură metalică adăugată ulterior

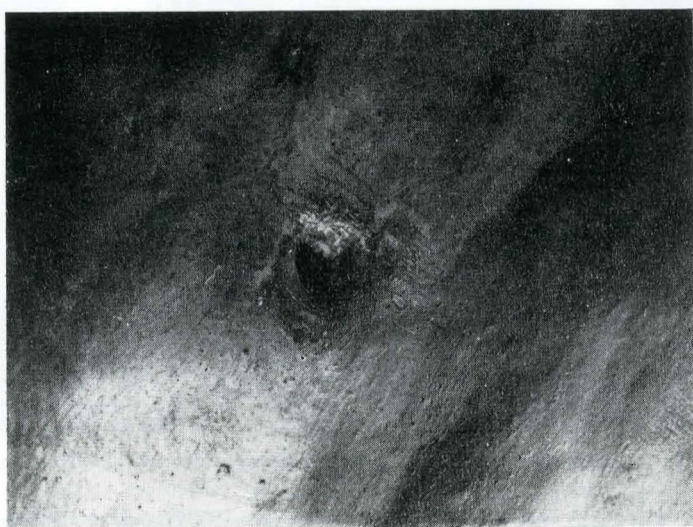
Fig. 20. Urma unei lovituri

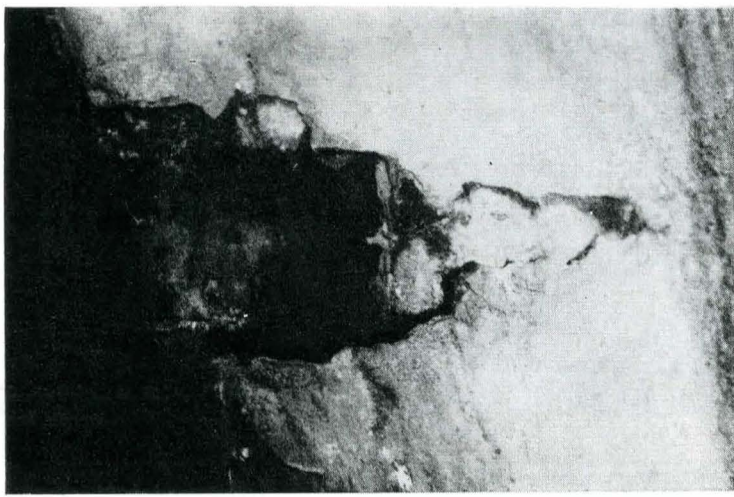
Fig. 22. Aspect de corodare în zona de contact fier-zinc

O altă categorie de factori distructivi sînt de natură chimică. Acești factori au dus la degradarea în masă a metalului, la slăbirea rezistenței sale, cu alte cuvinte la o îmbătrînire accentuată și rapidă a aliajelor.

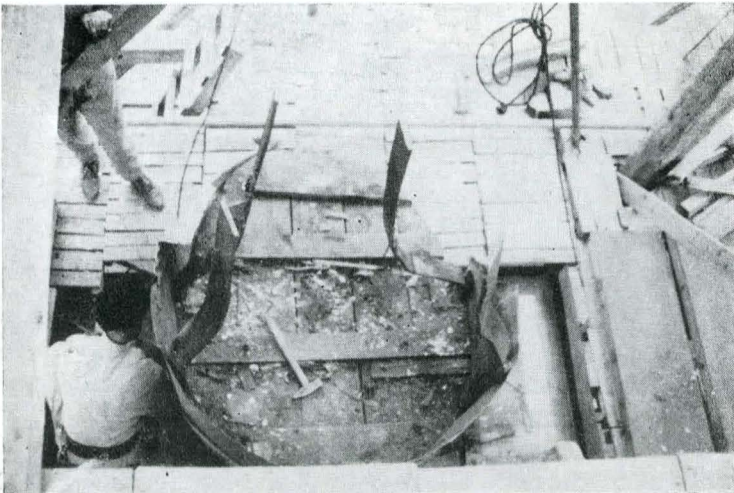
Fig. 23. Postamentul de lemn al carului de pe turnul de est

Apele pluviale și descompunerea lentă a resturilor organice aduse și produse de păsări au provocat degradarea suportului de lemn al carului, pe care se montase o parte a eșafodajului de prindere și susținere a statuii divinității (fig. 23).
