CONSERVAREA ȘI RESTAURAREA PICTURILOR MURALE DE LA SCHITUL OSTROV-CĂLIMĂNEȘTI (JUDEȚUL VÎLCEA) CÎTEVA CONSIDERAȚII ASUPRA DATĂRILOR ȘI AUTORILOR PICTURILOR MONUMENTULUI

— VIOREL GRIMALSCHI —

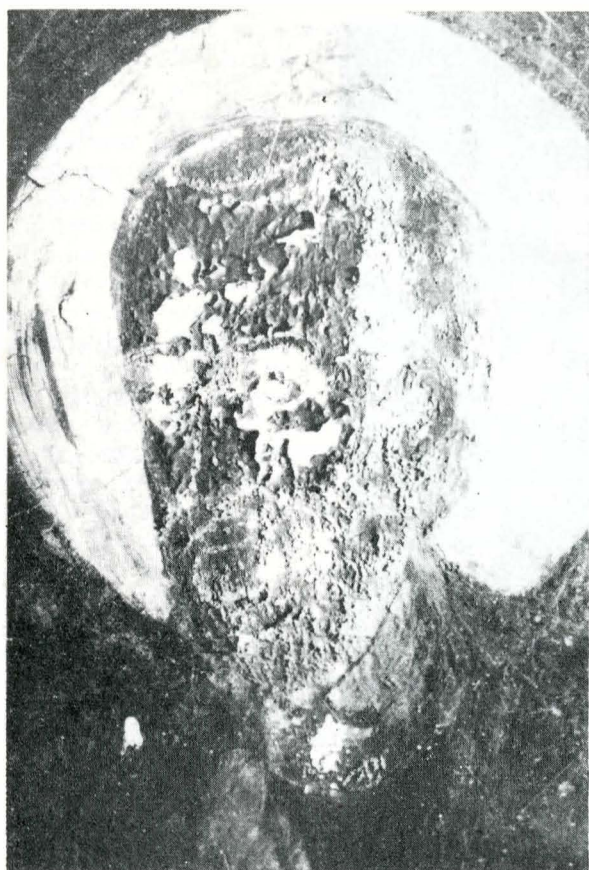
Turlă. Apostolul Pavel, foto înainte de conservare-restaurare, cu lumină razantă; se observă gradul avansat al desprinderilor de strat culoare.

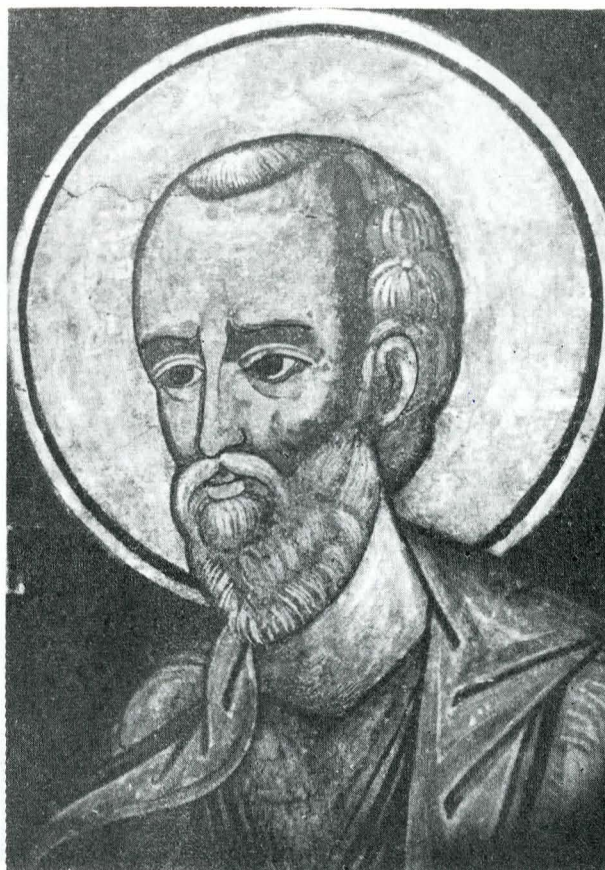
Turlă, Apostolul Pavel, imagine finală după fixarea stratului de culoare, curățare și reintegrare cromatică în *velatura*.

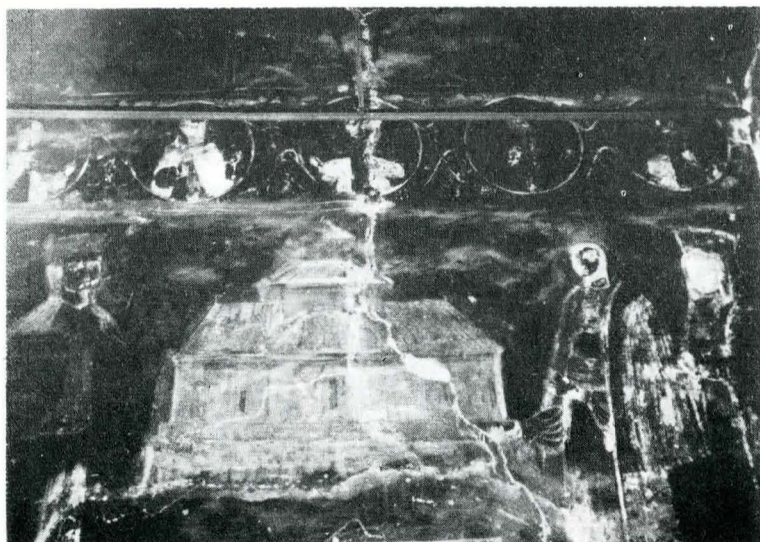
Pronaos, registrul ctitori (detaliu), foto înainte de conservare-restaurare; se remarcă zone de fisuri de zidărie mascate de chituri necorespunzătoare.

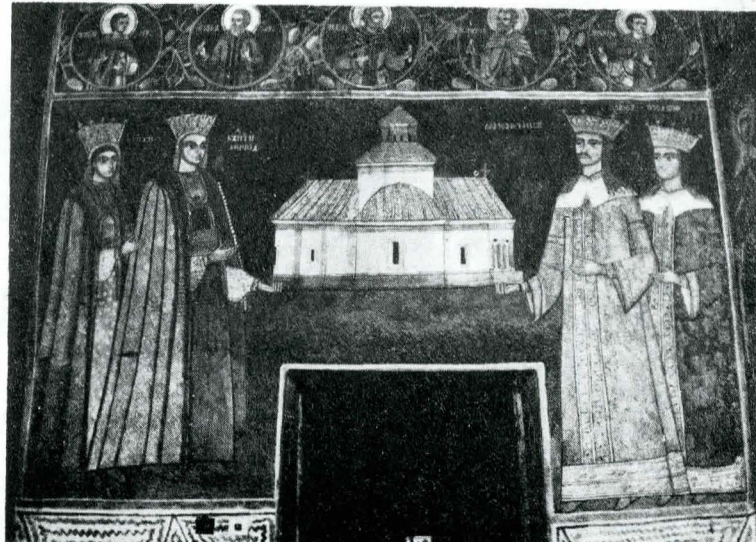
Pronaos, registrul ctitori. Imagine finală după conservare-restaurare.

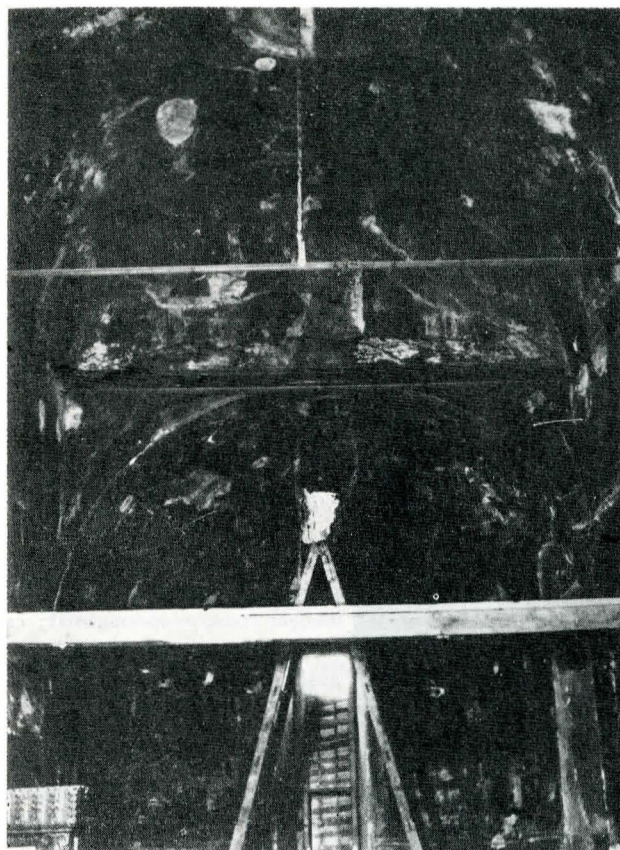
Altar, foto înainte de montarea schelei de lucru; se observă pe axul bolților chitrice maschează fisuri profunde, strat masiv de depuneri de praf și fum, săruri, lacune etc.

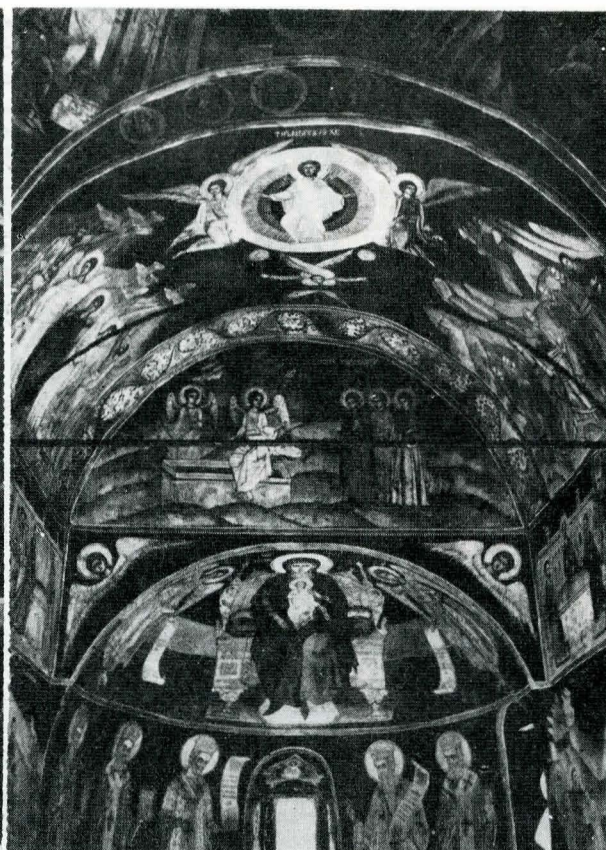
Altar, imagine finală după conservare-restaurare.

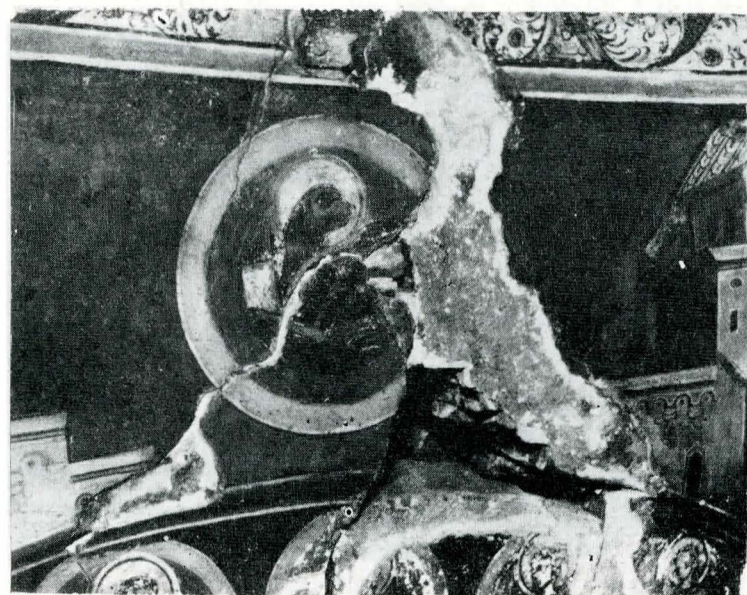
Naos. Baza turlei, zonă vest, foto după asigurări prin tiviri de margine și curățarea depunerilor în zonă cu dislocări puternice de zidărie.

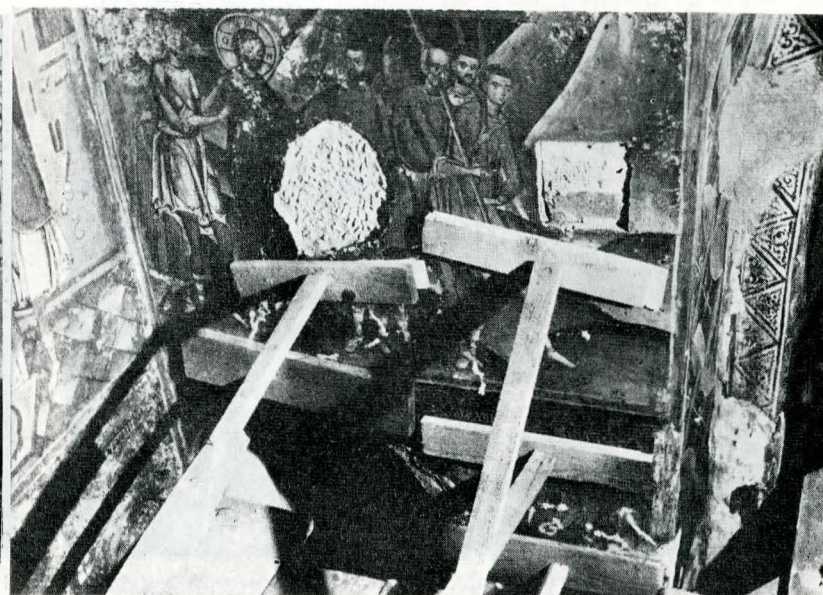
Naos, perete nord, reg. III, *Calvarul*, foto după scoaterea falșilor tiranți din metal și în timpul consolidărilor de suport prin injectări cu proptiri.

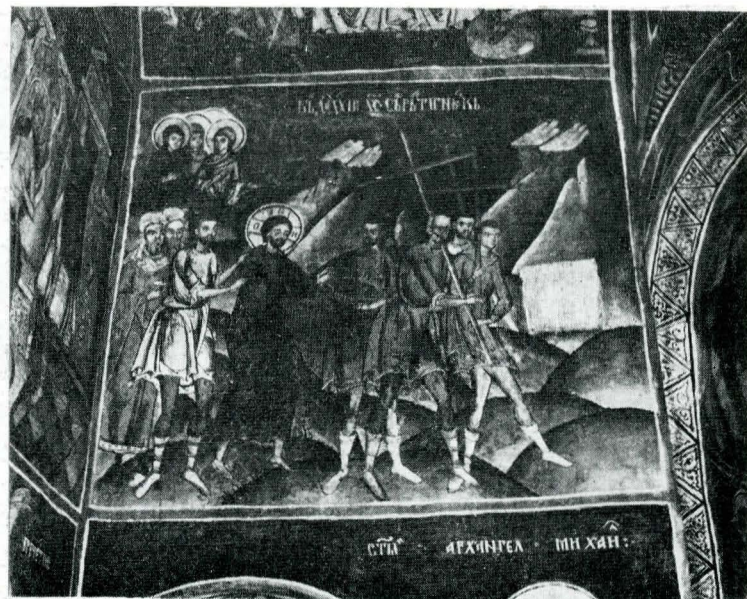
Naos, perete nord, reg. III, *Calvarul*, imagine finală după conservare-restaurare.

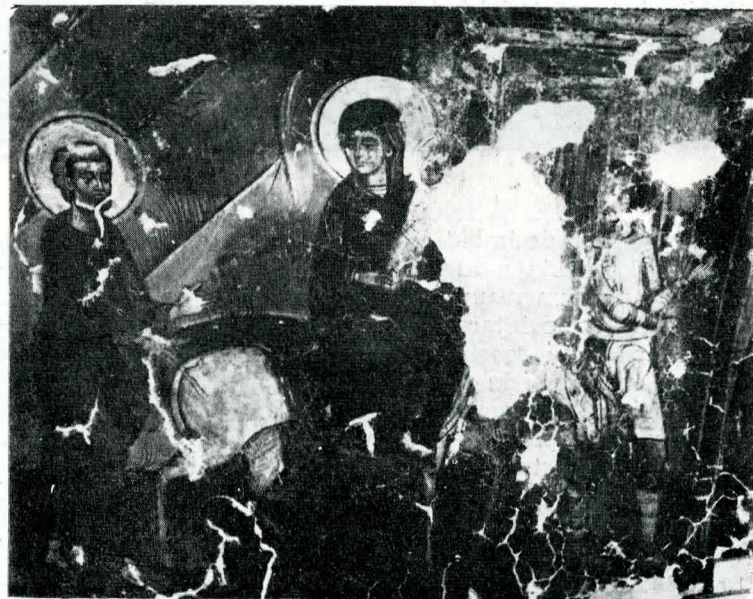
Pronaos, perete nord reg. IV, *Fuga în Egipt*, foto după consolidarea prin injectări a suportului foarte fracturat, curățare, scoatere verni și înainte de aplicarea *intonaco*-ului la nivel pentru reîntegrarea în *tratteggio*.

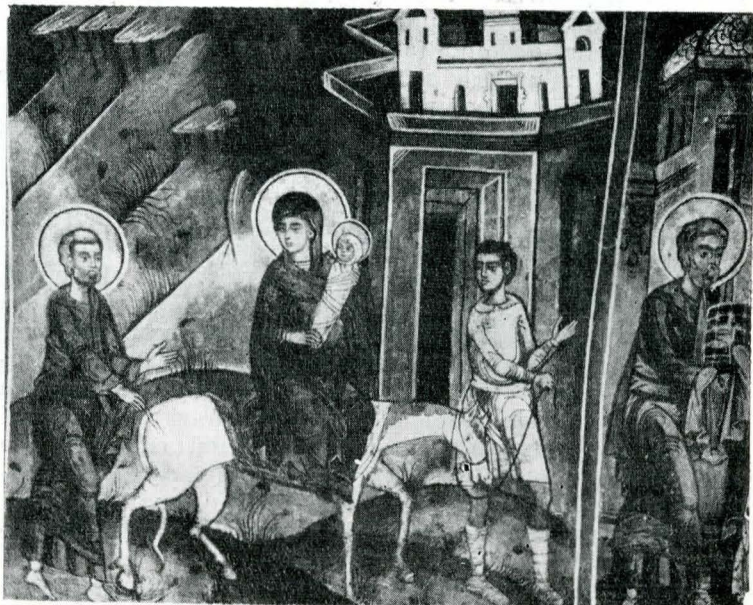
Pronaos, perete nord, reg. IV, *Fuga în Egipt*, imagine finală după conservare-restaurare.

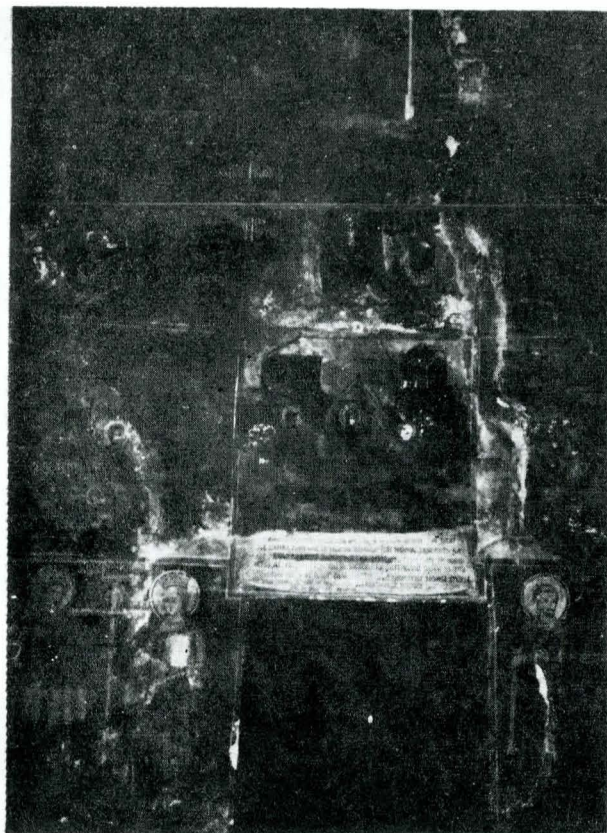
Naos, perete vest, foto înainte de montarea schelei de lucru; se observă zonele unde chituri și mortare maschează fisuri grave de zidărie.

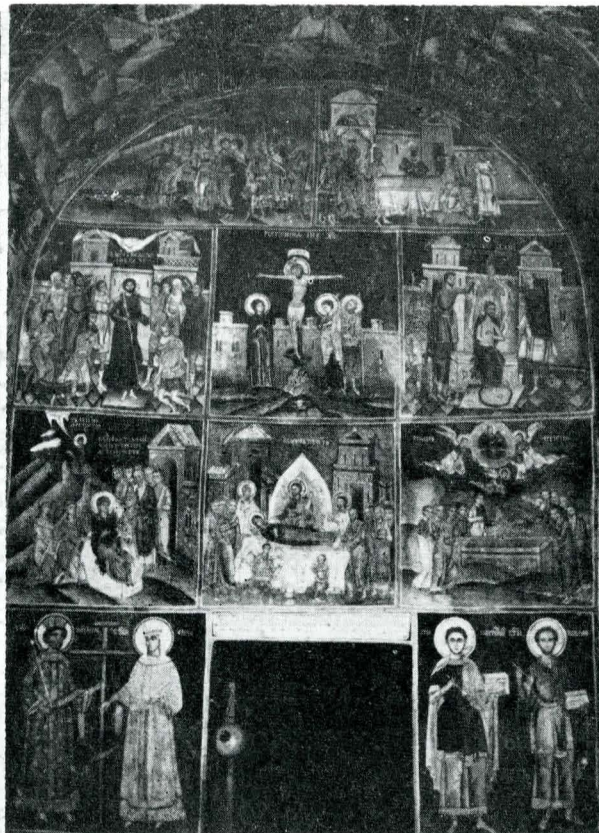
Naos, perete vest, imagine finală după consolidările de arhitectură, de suport și reînegrările cromatice în *velatura* și *tratteggio*.

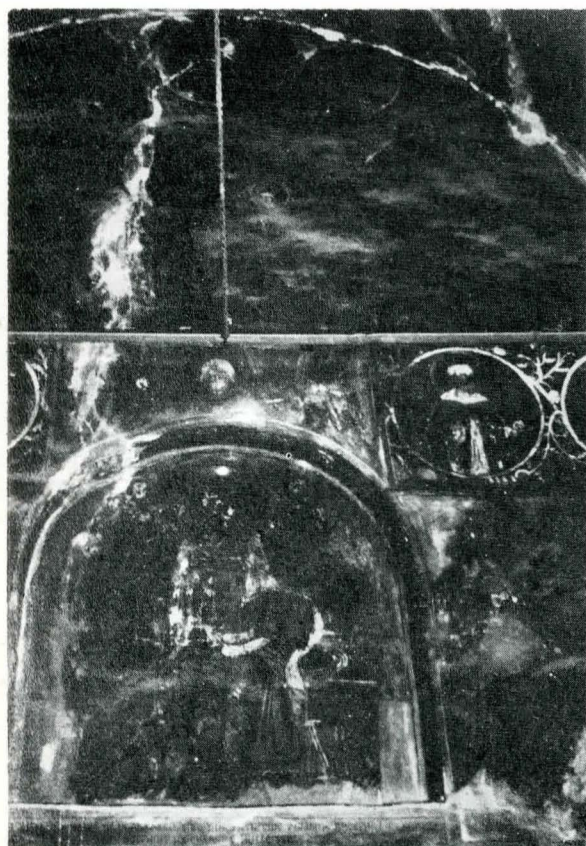
Pronaos, perete est, reg. III, IV, V, foto înainte de montarea schelei. Se observă zonele fisurilor și dislocărilor de zidărie care au fost mascate de chituri necorespunzătoare.

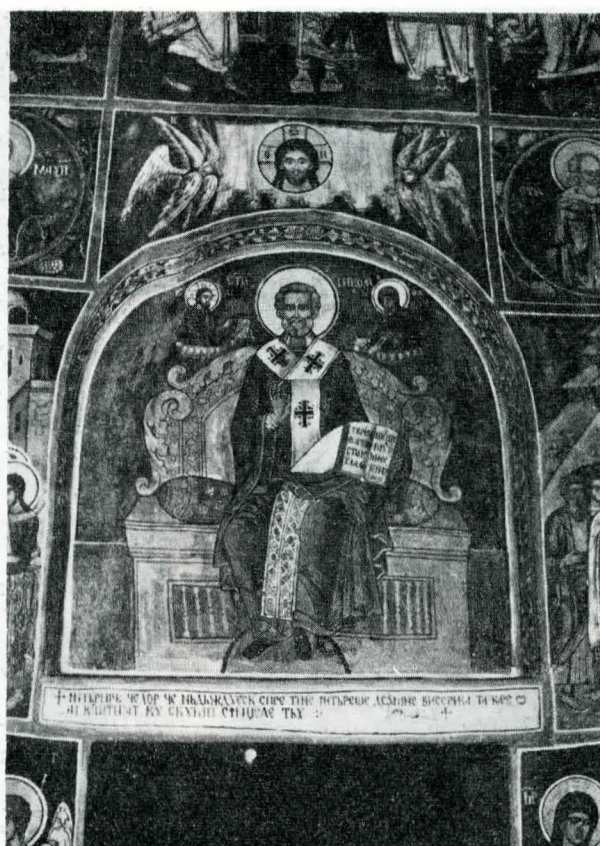
Pronaos, perete est, reg. III, IV, V, imagine finală după conservare-restaurare.

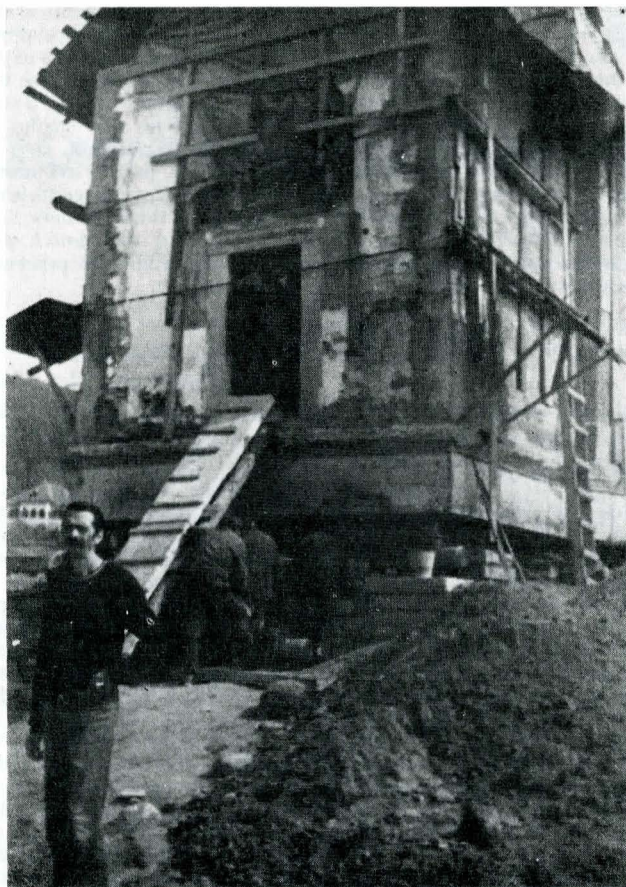
Fotografie în timpul lucrărilor de ridicare a bisericii la noua cotă de înălțime, în anul 1981.
