PĂSTRAREA PATRIMONIULUI MUZEAL

DATE ASUPRA RESTAURĂRII ȘI TRANSFORMĂRII UNOR MONUMENTE DIN INCINTA CETĂȚII ALBA IULIA

OLGA BĂZU

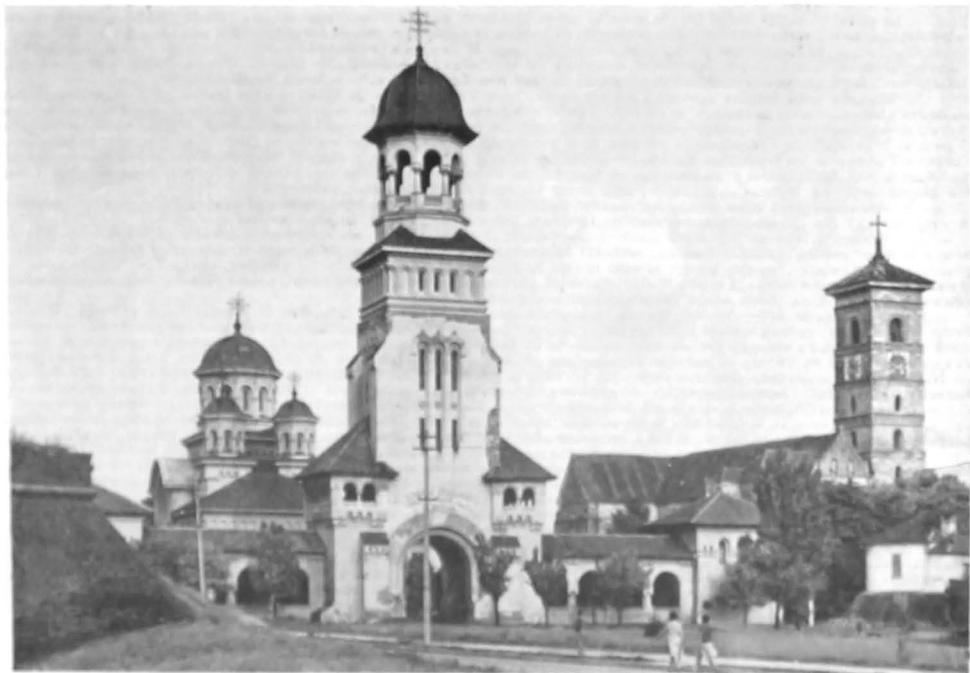
Mitropolia din Alba-Iulia

Aceste porți formate dintr-o însiruire de arcase pe coloane se prezintau, înaintea începerii proiectului de restaurare și consolidare, într-o stare de totală degradare; numeroase crăpături și fisuri în adâncime brăzduau toată suprafața zidăriei de peste arce, pardoseala și trotuarele erau ondulate din cauza tasării pâmintului de fundație, fenomen care amenință stabilitatea construcțiilor.

Sondajele făcute la fundații au arătat că adâncimea lor, în fază inițială de construcție, era suficientă față de acțiunile externe, (înghet-dezgheț), și că tasăriile apărute se datorau exclusiv calității foarte slabe a terenului. De aceea, acest fenomen de tasare nu putea fi socotit cu certitudine terminat, existând pericolul continuării lui în timp. În această situație s-a recurs la mărirea suprafetei de fundare a construcției pentru a reduce presiunea pe teren și deci posibilitățile unor tasări suplimentare.

Prin soluția adoptată s-a prevăzut executarea unor elemente de beton armat sub formă de cutii goale, plasate la interiorul galeriei. Pe aceste „chesoane” au fost descărcate elementele longitudinale ale galeriei, prin intermediul unor grinzi de legătură care strâng grosimea zidurilor și sunt solidarizate cu centuri puternice de beton armat introduse în sănturi săpate pe ambele fețe ale soclului, imediat peste nivelul trotuarului.

Proiectul de restaurare executat prin D.M.I., a căutat să redea ansamblului aspectul inițial prin repararea tencuielor degradate de la biserică, turn clopotniță și galerii, precum și rezegrăvirea fațadelor după sistemul original, prin coloritul divers al blocurilor din similiplastă.

Invelitoarea cupolei turnului clopotniță, initial de țigle solzi, a fost înlocuită cu tablă de aramă.
