RESTAURAREA PIESELOR DIN PIATRĂ CE ALCĂTUIESC ORNAMENTAȚIA EXTERIOARĂ A PALATULUI ELISABETA DIN BUCUREȘTI

DAIVINA LICSandRU

In this paper is presented the difficult restoration of five carvings situated in the yard of Elisabeta Palace, Bucharest-Romania. Three of them are made of vulcanic tufa and the other two of marble. All of them presented complex damages.

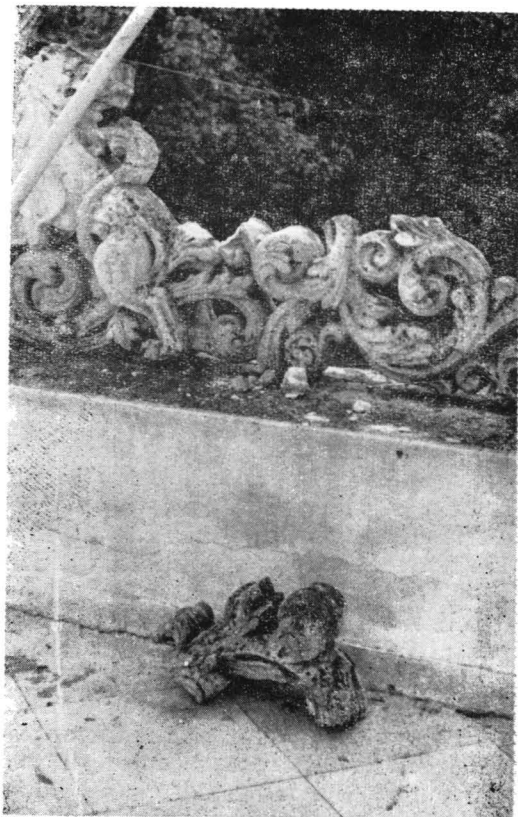
Duritatea scăzută a materialului, precum și porozitatea au dus în timp, datorită condițiilor de expunere permanentă în mediul exterior cu climat nefavorabil, la fragilizarea și, pe alocuri, chiar distrugerea piesei. Această distrugere s-a petrecut destul de rapid și în forme diferite. Astfel, piatra a devenit friabilă, în timp ajungându-se pe alocuri la dezintegrarea sa totală la simpla atingere cu mâna; au apărut deosebit de multe și variate tipuri de fisuri; unele părți desfăcându-se sau deteriorându-se complet.

Fronton față interioară, dreapta.— detaliu inițial

Piesele din tuf erau reprezentate de un fronton ornamental situat deasupra intrării palatului și doi grifoni aflați în parc. Toate prezentau degradări multiple constând în fisuri superficiale și de adâncime, longitudinale și transversale, combinate; multe părți desprinse complet, pe alocuri bucăți lipsă. Pe zone întregi piatra era măcinată sau se distrugea la simpla atingere cu mâna. În multe locuri existau supraîncărcări ale piesei de bază cu materialele folosite în restaurările anterioare.

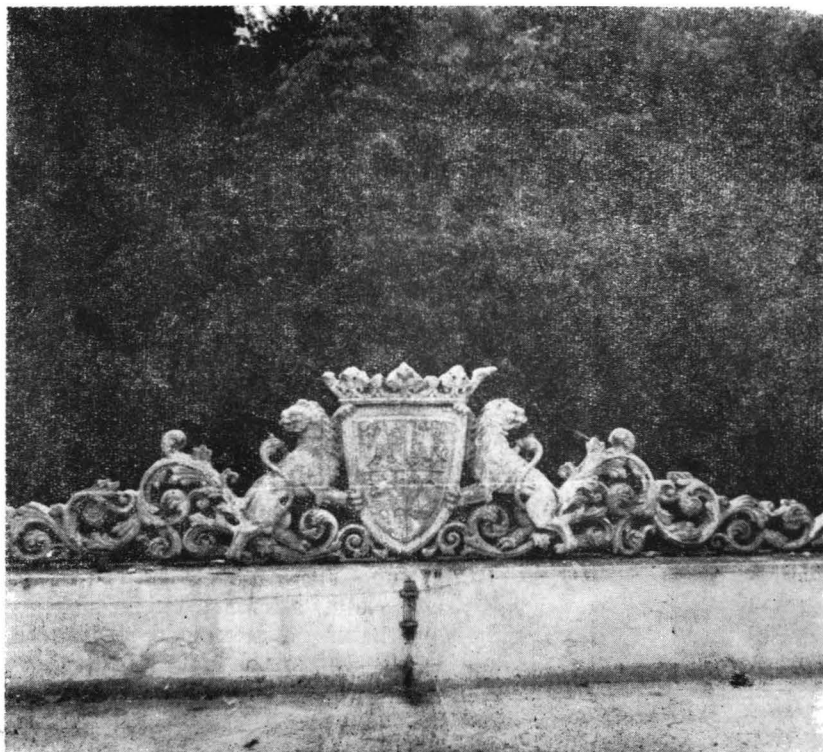
Fronton față interioară.
Imagine globală în faza finală

Prima operație a constat în curățirea mecanică a pieselor, atât de atacurile biologice de mușchi și licheni, cât și de praf și înlăturarea, în măsura în care s-a putut fără a afecta structura și așa deosebit de fragilă a pieselor, a restaurărilor anterioare și a supraîncărcărilor cu material.

injectare cu rășină + întăritor (1:1) soluție în acetonă în concentrații diferite, mergându-se crescător de la 5%, 10% respectiv 20%.

Lipiturile și completările au fost rectificate mecanic, s-a făcut integrare cromatică în punctele unde era necesar, apoi lucrarea a fost curățată de finisare.

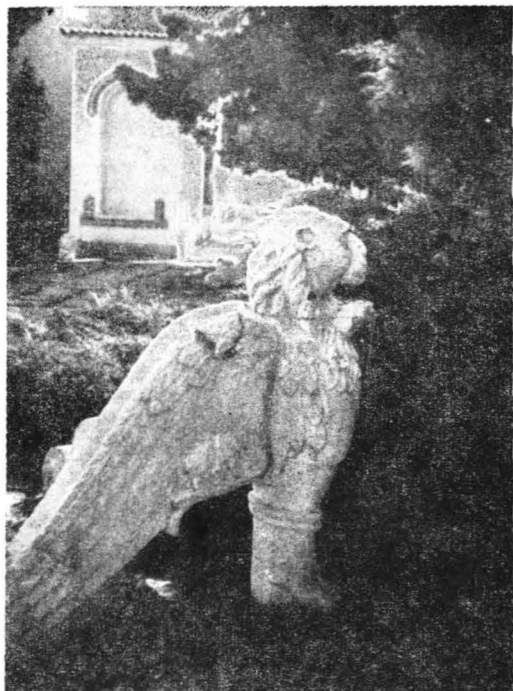
Grifon dreapta în timpul plombării fălcii inferioare (se observă manșonul). Se mai pot observa chituirile de pe aripi vizibilă

Completările s-au făcut cu chit având în componență rășină + întăritor 1:1 și praf de piatră.

Interesantă a fost tehnologia de lucru, în cadrul căreia fragmentele autentice au fost înglobate în chitul completare a lipsurilor pe locul lor, totul turnându-se într-un manșon de ipsos protejat de piesă cu ajutorul cerii dentare, a hârtiei și foliei de polietilenă.

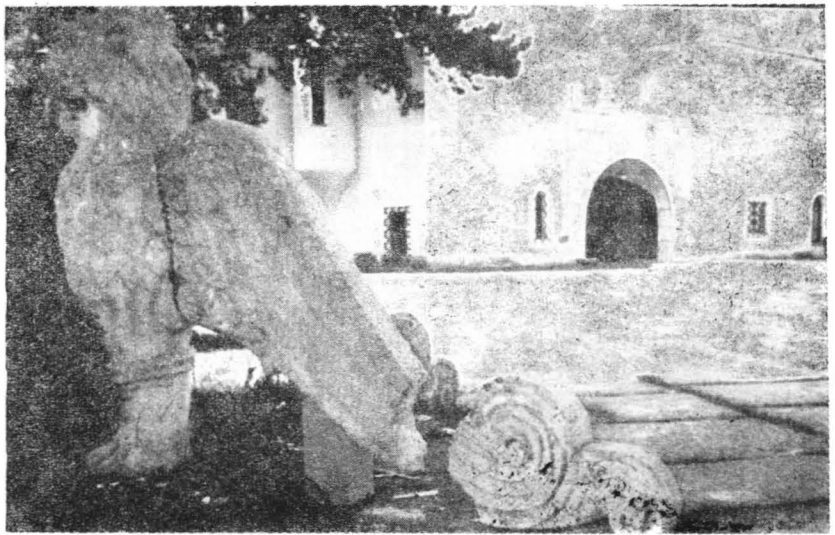
Grifon stânga în timpul montării părții de aripă desprinsă.

Știfturile vechi de fier, ce prin coroziune duseseră la mărire de volum și fisurare a piesei, au fost extrase și înlocuite cu știfturi de inox Ø 6—8 mm în găuri Ø 10—12 mm. Diferențele de diametru se justifică tehnologic prin posibilitatea pătrunderii rășinii folosite la lipire, aceasta având un dublu rol pozitiv și anume: asigură o mai mare rezistență piesei asamblate și formează un manșon protector între știft și piatra poroasă în cazul unei viitoare cât de mici corodări.

Părțile total lipsă au fost completate prin asamblare cu știfturi și lipire, după ce fuseseră confecționate din chitul având componența de mai sus.

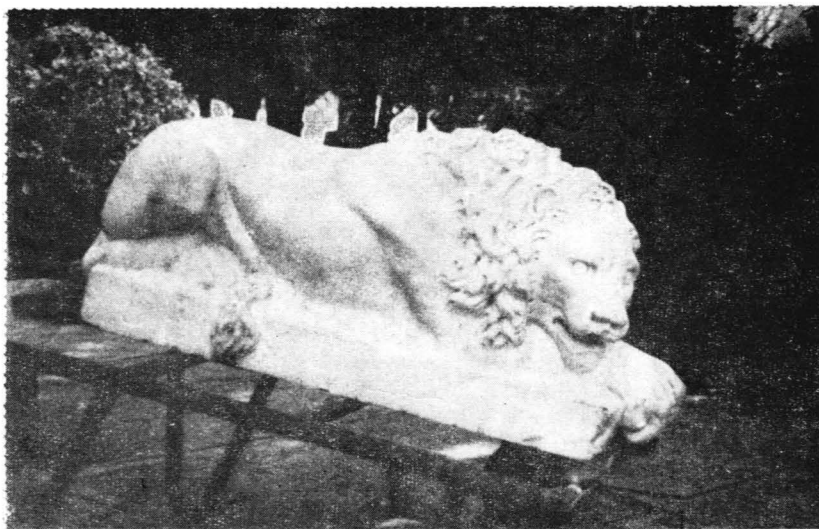
Cei doi lei de marmură erau mobili și de aceea au putut fi mutați, pe toată durata restaurării lor, într-un atelier improvizat în incinta palatului. Piesele necesitau curățire, prezentau părți desprinse ca urmare a unei restaurări anterioare, cu știfturi de fier, unele bucăți lipsă, iar suprafața devenise poroasă ca urmare a unei curățiri anterioare acide, neurmată de o neutralizare.

Leu dreapta in momentul repunerii pe poziție; înainte de rețușul final

După investigații, s-a trecut la curățirea mecanică și chimică cu Romopal, urmată de o neutralizare totală prin spălare cu apă distilată. Știfturile vechi au

fost înlăturate și asamblarea s-a făcut pe știfturi de inox, cu clițul format din rășină: întăritor 1:1 plus praf de marmură. Completările au fost făcute cu același chit care, după întărire, a fost rectificat mecanic. S-a făcut integrarea cromatică folosindu-se alb de zinc și curățirea de finisare.
