## DOUĂ CAZURI DE OARECARE INTERES

DALVINA LICSandRU

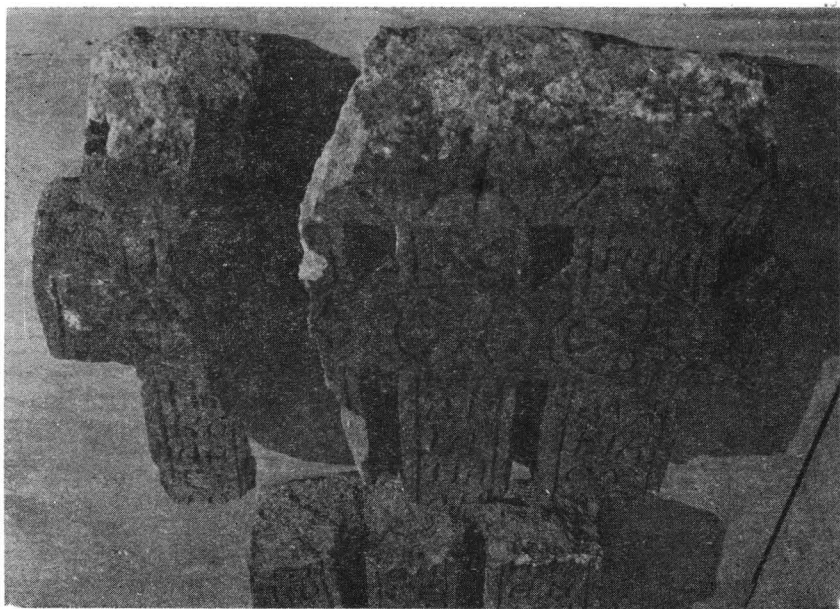
În cazul primei piese este vorba despre o cruce din piatră, de secol XVIII, adusă în Muzeul Satului din zona Buzău. Prezenta o dublă ruptură: longitudinală și transversală (vezi material foto).

Analizele difractometrice au pus în evidență prezența calcitului.

Analizele biologice, microscopice și stereomicroscopice au relevat prezența

algei verzi, mușchi — *Polytrichum Communae* și licheni *Graphis* SP.

Imagine inițială a crucii din zona Buzău

După stoparea atacurilor și curățirea umedă cu detergent neionic — Simpal, s-a trecut la realizarea unor orificii cu 2–3 mm diametru mai largi decât știfturile ce urmau a fi introduse.

Ulterior știfturile de inox au fost dispuse vertical și orizontal, pentru a asigura fixarea, în cele două planuri, a bucăților desprinse ale piesei. Lipirea se face cu rășină Adepox cu întăritor, în proporție gravimetrică 1 : 1; completările din chit ale aceleiași rășini, având inclus praf de piatră.

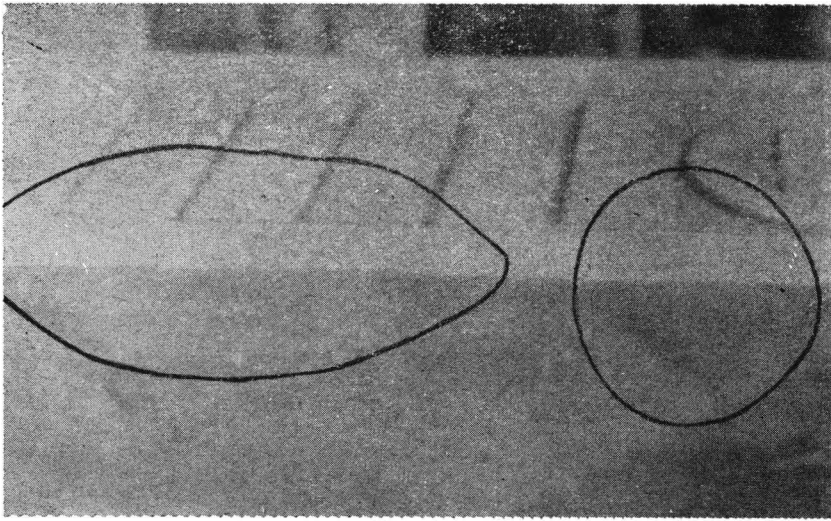
Imagine finală a crucii din marmură de Rușchița, având marcate locurile unde s-au efectuat intervenții

Înainte restaurării prezenta lipsuri adânci, pe toată muchia dreaptă-față a piciorului.

În cursul restaurării s-au folosit două rășini: Tenax, rășină stirenică având ca întăritor peroxidul de benzoil, Italia și Torr Seal S.U.A. Prima a fost folosită cu întăritor în proporție de 10 : 1, respectiv 10 : 2 părți gravimetrice, făcându-se un chit de umplură, cu piaf de marmură, ce s-a folosit pentru interior. Ea a fost aplicată vertical uzând de un manșon, din carton căptușit cu folie de polietilenă. Timpul de întărire varia, funcție de proporția de întăritor și temperatura ambiantă, de la 15 la 3 minute. După rectificarea mecanică, s-a trecut la depunerea în strat superficial, cu spatula de lemn, a celei de a doua rășini, de culoare albă. Este vorba de o rășină fabricată în S.U.A., ce rezistă

la presiuni deosebit de scăzute (vid de  $10^{-9}$  torri). Proporția cu întăritorul a fost de 3 : 2 părți gravimetrice, cu un timp de întărire de 45 de minute la  $45^{\circ}\text{C}$ .

Finisarea pentru mătuire s-a făcut cu hârtie abrazivă de granulometrie diferite. Din păcate, materialul foto nu prezintă decât aspectul final. Fiind fabricată pentru presiuni foarte joase, nu prezintă degajări de vapori toxici în timpul utilizării sau întăririi ulterioare.
