CONSERVAREA, RESTAURAREA ȘI PUNEREA ÎN VALOARE A PAVIMENTULUI ROMAN CU MOZAIC DE LA CONSTANȚA

MARIA LUNGU

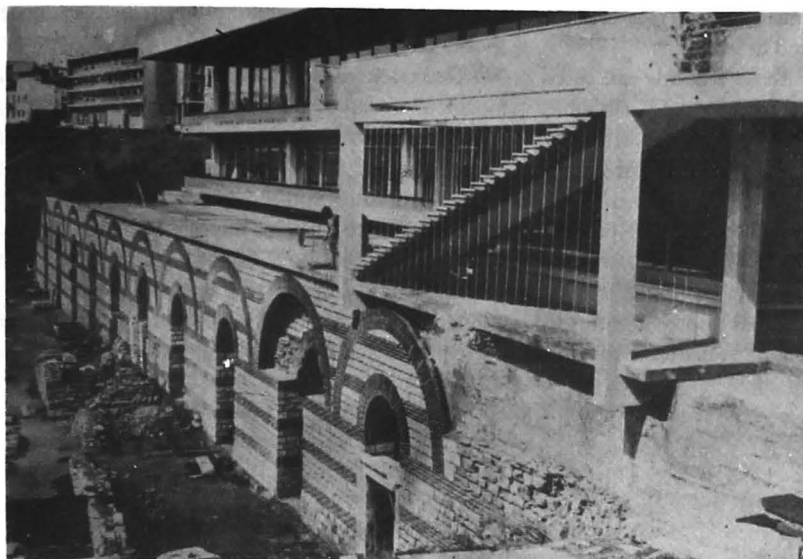
Edificiul cu mozaic
din Forul tomitan

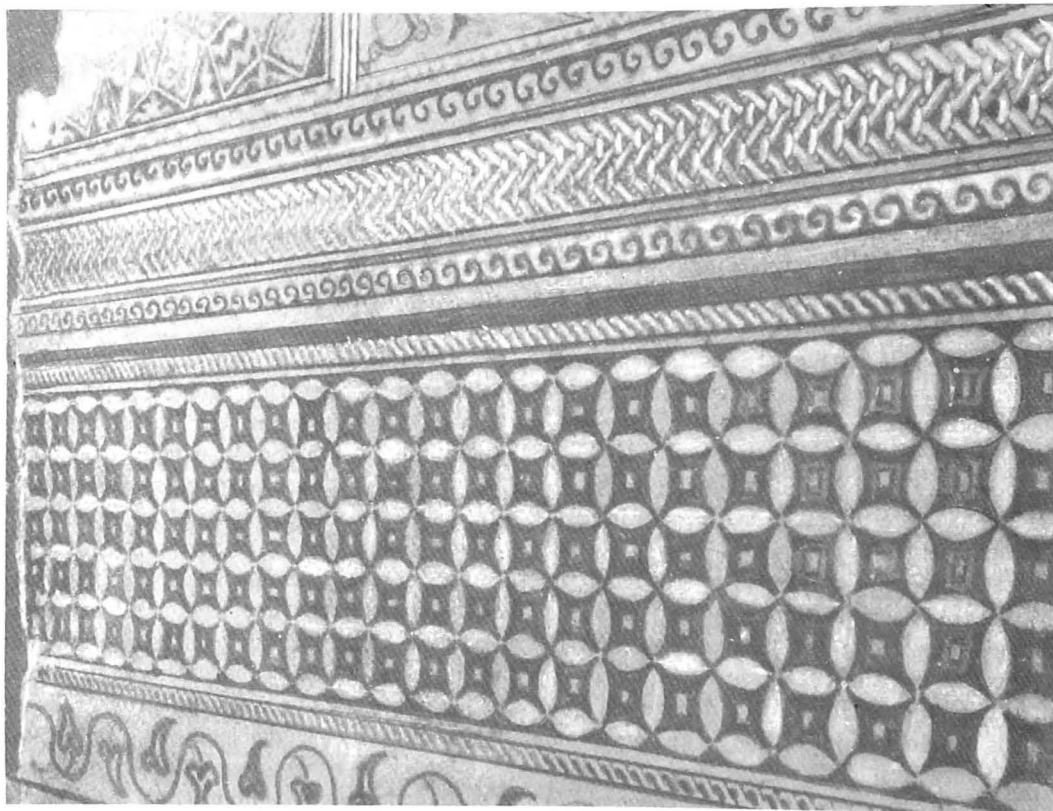
Mozaic din Forul Tomisului (detaliu)

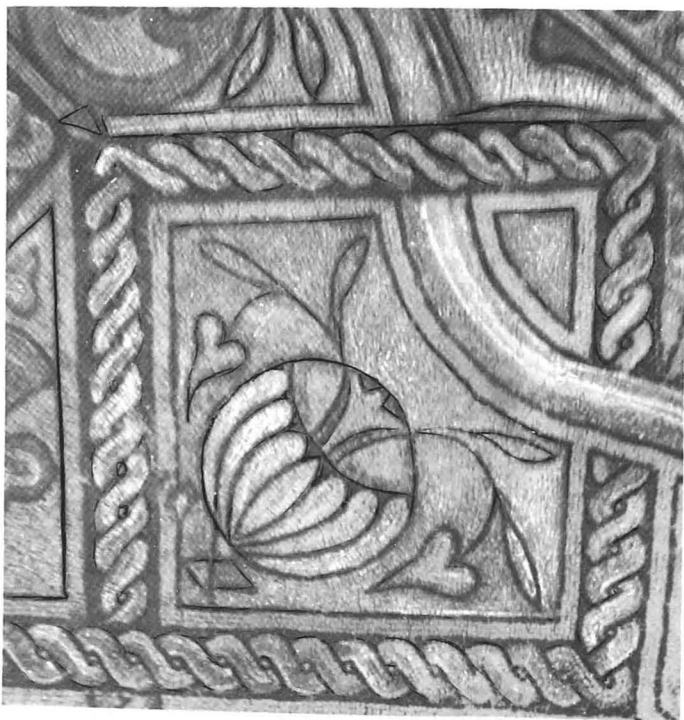
Mozaic din Forul Tomisului (detaliu)

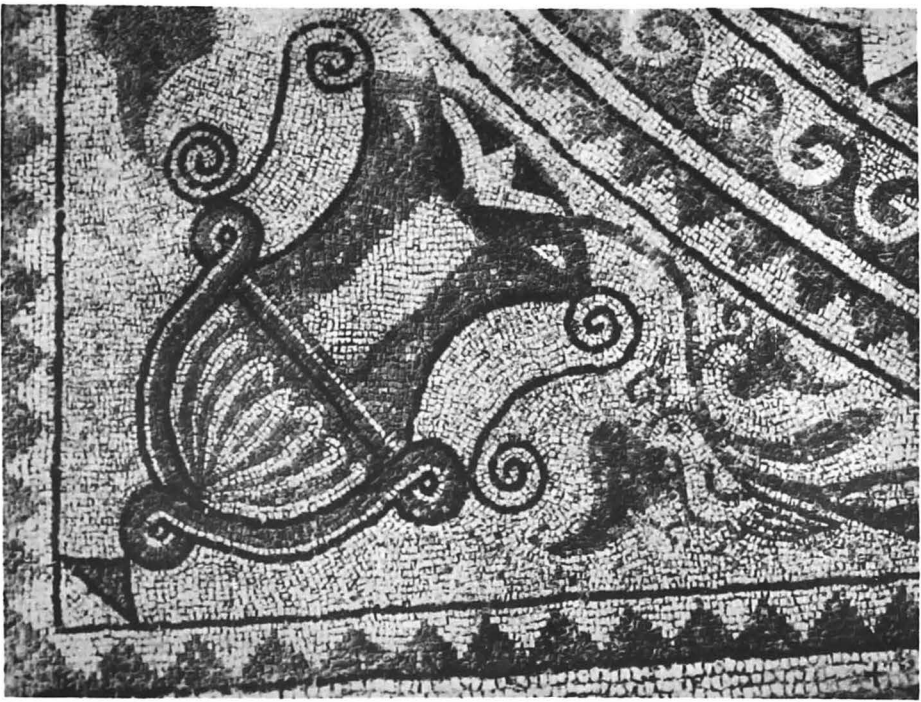
Mozaic din Forul Tomisului (detaliu)
