CONSERVAREA ȘI RESTAURAREA UNOR FIRME DIN SECOLELE XVIII-XIX

Virginia URUCU

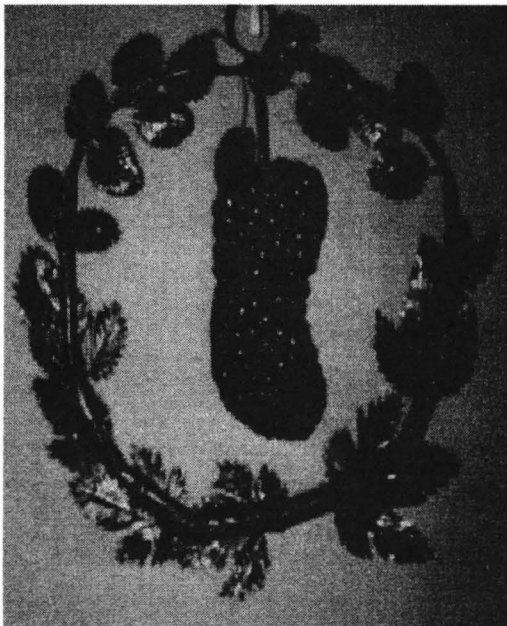
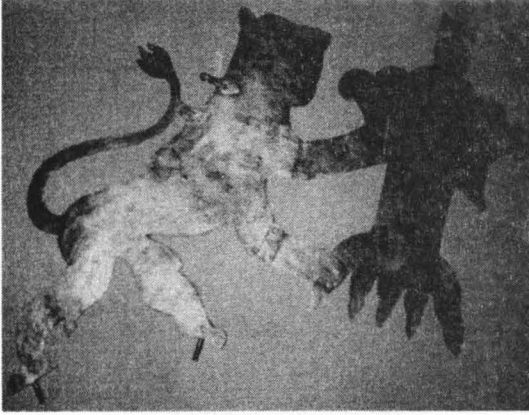
I.FIRMĂ HAN
„LA STRUGURELE
NEGRU“

Piesă executată din tablă de fier zincată, reprezentând un strugure înconjurat de o coroană cu frunze de viță. Coroana este formată dintr-un inel de sârmă, realizat din tuburi de tablă răsucite și îmbinate. Pe acest inel sunt fixate frunzele de viță, de mărimi diferite, cu legături de sârmă. Strugurele poziționat central este construit din semisfere cu $D = 1-1,5$ cm din tablă de fier zincată, ciocănite și cositorite.

a avut șapte frunze desprinse, rupte legăturile de sârmă, rupturi și pierderi de material de la baza coroanei de susținere a frunzelor, iar firma „Stea” a prezentat lipsă un element romboidal-colt.

- Firma „La strugurele negru”, în timpul decapării straturilor de vopsea de ulei, au apărut straturi succesive de vopsea de ulei verde pentru frunze, maron și albastru la strugure, apoi un strat uniform de vopsea de ulei neagră, deci inițial firma a fost pictată cât mai aproape de culorile naturale.

Fixarea frunzelor desprinse (șapte bucăți) s-a realizat folosind tehnica inițială „legătura cu sârmă” și consolidare cu rășina Araldit. Rupturile și fisurile din coroana de susținere au fost consolidate cu rășină Araldit și fibră de sticlă. După finisarea excesului de rășină, piesa a fost conservată prin peliculizare cu vopsea de ulei de culoare verde închis la cererea beneficiarului.

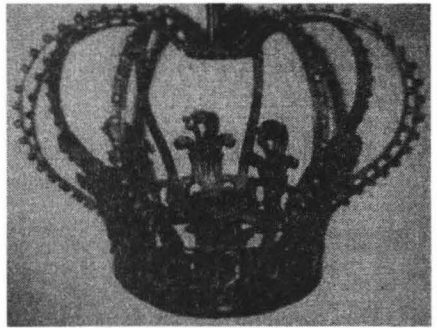
V. FIRMĂ HAN „COROANA”

Din punct de vedere mecanic, toate piesele au prezentat deformări puternice, fisuri, rupturi și chiar pierderi din material. Astfel, firma „Coroana“ a avut trei ornamente lipsă, fisuri la baza coroanei și lipsă inelul de atârnare. Firma „La strugurele negru“

- Firma „Coroană” a prezentat lipsă trei „ornamente vegetale”, care s-au realizat prin metoda amprentării în negativ. Ornamentele lipsă au fost turnate din Duracril, apoi șlefuite și aduse la grosimea ornamentelor inițiale, finisate și integrate cromatic. Prinderea de inelul de bază s-a realizat prin nituire. Fisurile și rupturile de la baza „Coroanei” s-au consolidat cu rășina Araldit și fibră de sticlă. La final, s-a făcut retușul cromatic.
