CONSERVAREA ȘI RESTAURAREA UNOR FIRME DIN SECOLELE XVIII-XIX

Virginia URUCU

Pentru atelierul de restaurare metale al Laboratorului Zonal Craiova, acest lot format din șapte firme datate în secolele XVIII-XIX, a constituit o nouă provocare și, în același timp, o mare satisfacție. Pieseile provin din colecția Muzeului Săseșc al Țării Bârsei și aparțin Muzeului județean de Istorie Brașov.

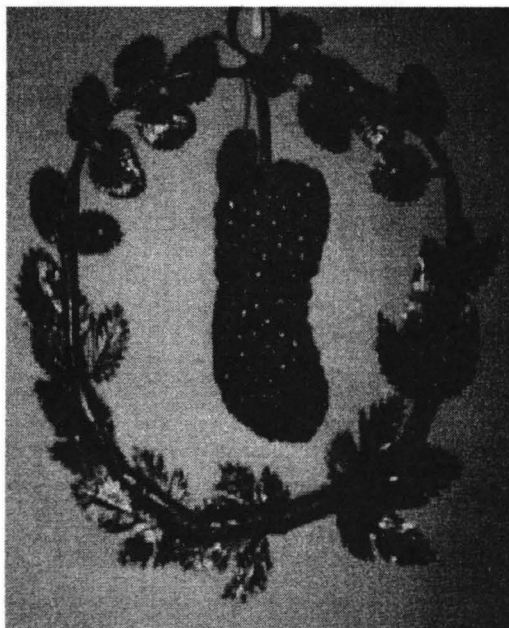
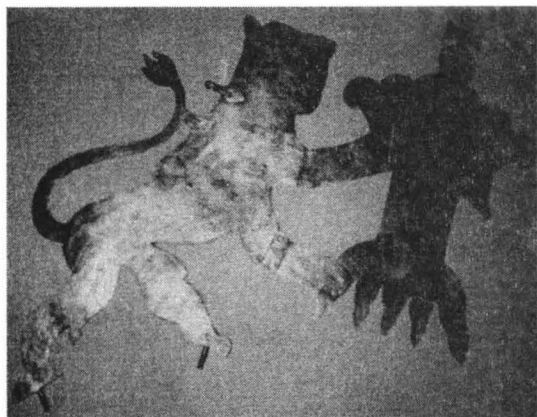
I.FIRMĂ HAN „LA STRUGURELE NEGRU“

Piesă executată din tablă de fier zincată, reprezentând un strugure înconjurat de o coroană cu frunze de viță. Coroana este formată dintr-un inel de sârmă, realizat din tuburi de tablă răsucite și îmbinate. Pe acest inel sunt fixate frunzele de viță, de mărimi diferite, cu legături de sârmă. Strugurele poziționat central este construit din semisfere cu $D = 1-1,5$ cm din tablă de fier zincată, ciocănite și cositorite.

a avut șapte frunze desprinse, rupte legăturile de sârmă, rupturi și pierderi de material de la baza coroanei de susținere a frunzelor, iar firma „Stea” a prezentat lipsă un element romboidal-colt.

- Firma „La strugurele negru”, în timpul decapării straturilor de vopsea de ulei, au apărut straturi succesive de vopsea de ulei verde pentru frunze, maron și albastru la strugure, apoi un strat uniform de vopsea de ulei neagră, deci inițial firma a fost pictată cât mai aproape de culorile naturale.

Fixarea frunzelor desprinse (șapte bucăți) s-a realizat folosind tehnica inițială „legătura cu sârmă” și consolidare cu rășina Araldit. Rupturile și fisurile din coroana de susținere au fost consolidate cu rășină Araldit și fibră de sticlă. După finisarea excesului de rășină, piesa a fost conservată prin peliculizare cu vopsea de ulei de culoare verde închis la cererea beneficiarului.

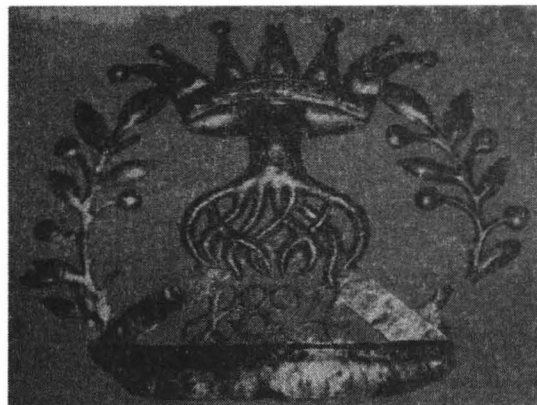
III. FIRMĂ HAN „STEMA BRAȘOVULUI – 1824”

Firma este alcătuită din coroana cu rădăcini și câte două cununi de lauri pe laterale. Sub rădăcini este

reprezentat anul 1824, susținut pe exterior de laturile unui triunghi. Piesa este realizată din tablă de cupru traforată, ciocănită și nituită.

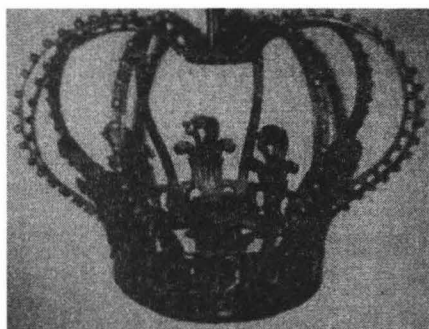
V. FIRMĂ HAN „COROANA”

Coroană în sine are la bază un inel din fier forjat cu înălțimea de 7 cm, ce susține restul elementelor. Pe exterior inelul are fixată o bandă din tablă de fier ce prezintă opt ornamente, decupate sub formă de virgulă.

Din punct de vedere mecanic, toate piesele au prezentat deformări puternice, fisuri, rupturi și chiar pierderi din material. Astfel, firma „Coroana“ a avut trei ornamente lipsă, fisuri la baza coroanei și lipsă inelul de atârnare. Firma „La strugurele negru“

- Firma „Coroană” a prezentat lipsă trei „ornamente vegetale”, care s-au realizat prin metoda amprentării în negativ. Ornamentele lipsă au fost turnate din Duracril, apoi șlefuite și aduse la grosimea ornamentelor inițiale, finisate și integrate cromatic. Prinderea de inelul de bază s-a realizat prin nituire. Fisurile și rupturile de la baza „Coroanei” s-au consolidat cu rășina Araldit și fibră de sticlă. La final, s-a făcut retușul cromatic.
