DEGRADĂRI ALE PICTURILOR MURALE LA BISERICILE MEDIEVALE DIN ȚARA HAȚEGULUI

Ramona Cordoș

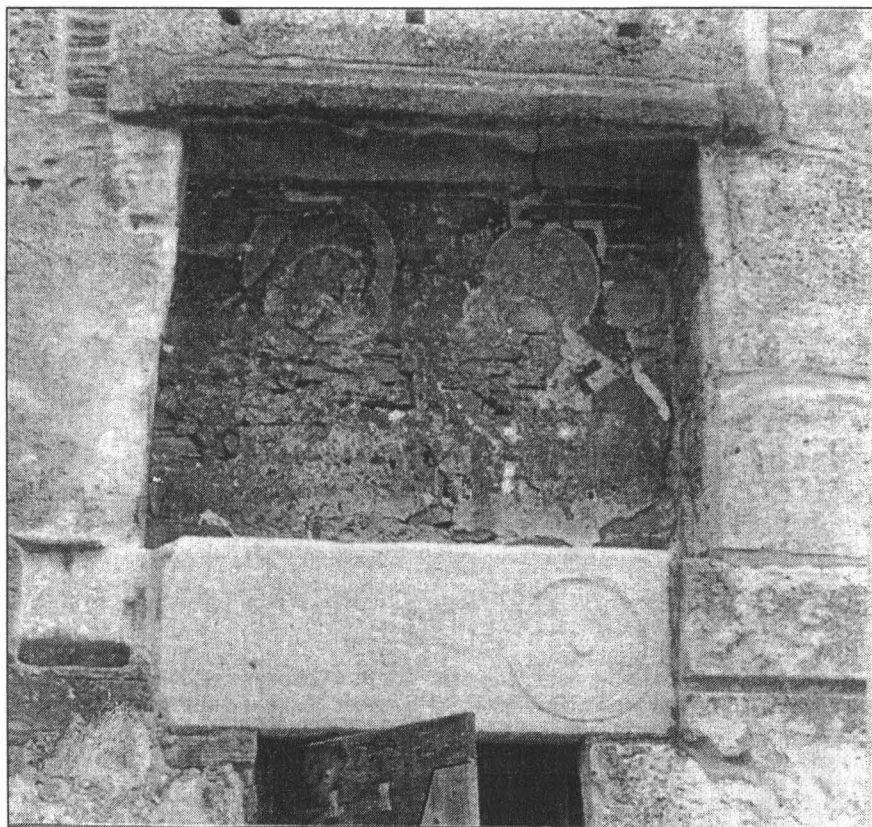
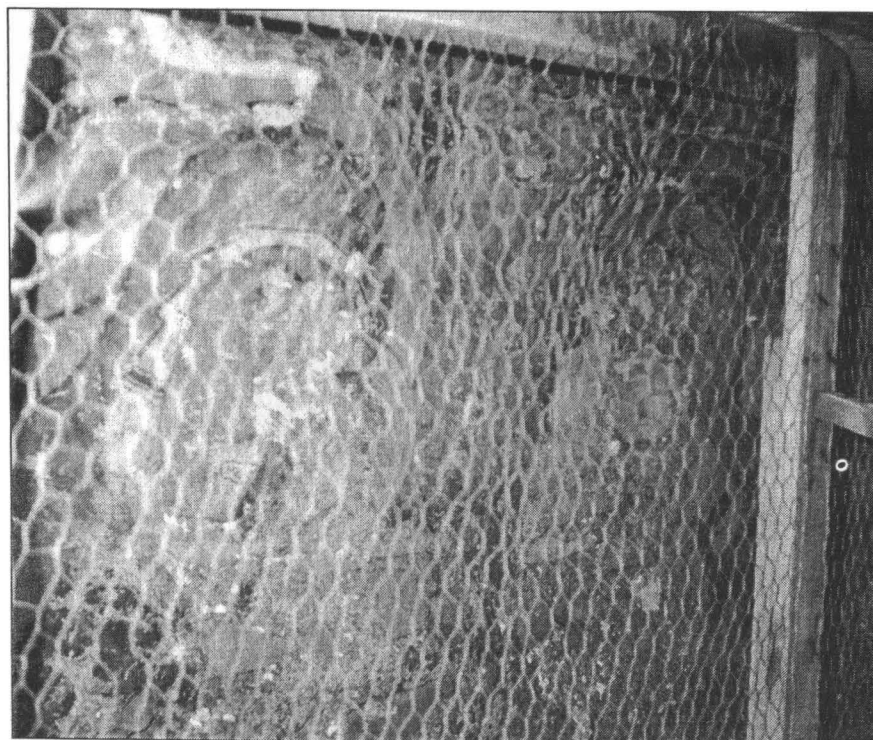
Fig. 1, 2. Densuș:
Icoana de hram – Maica Domnului cu Pruncul și Sfântul Nicolae

Pictura exterioară păstrată în nișa de deasupra intrării care o înfățișează pe Maica Domnului cu Pruncul Isus și Sfântul Nicolae se prezintă într-o stare de degradare accentuată fiind distrusă într-o foarte mare măsură. Fața lui Isus nu se mai păstrează, iar fața Sfântului Nicolae și a Maicii Domnului se mai păstrează doar fragmentar. Aflându-se la exteriorul bisericii, icoana de hram este expusă ploilor și eroziunii eoliene, care prin abraziunea particulelor de siliciu au cauzat, alături de factorii umani, starea actuală de degradare, în prezent fiind protejată de o plasă din sârmă pentru a nu suferi alte degradări fizico-mecanice ce ar putea să apară în timpul procesului de restaurare care are loc pentru consolidarea monumentului din punct de vedere arhitectural.

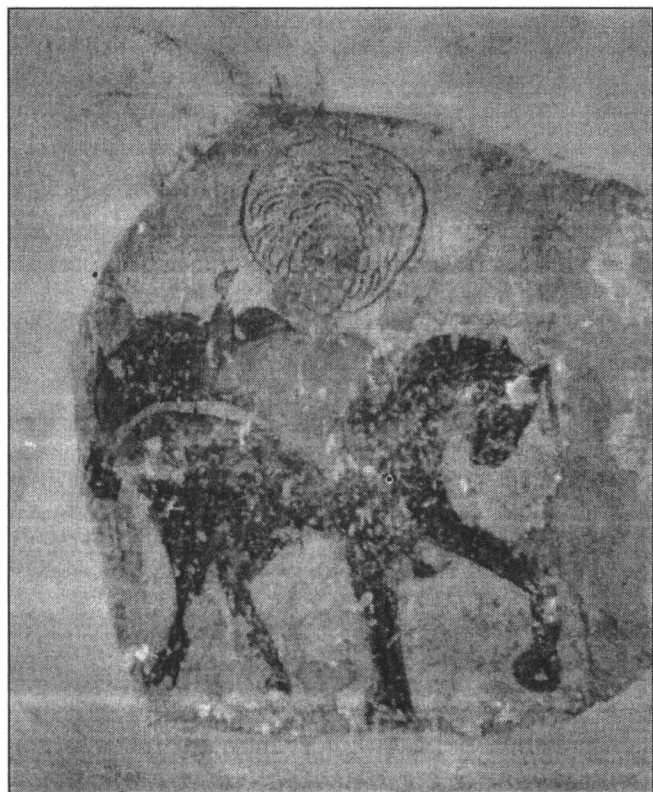
Fig. 5. Peșteana: Sfânt militar călare

Singura imagine vizibilă se găsește la exteriorul bisericii, pe latura nordică a turnului – clopotniță, reprezentând un călăreț și calul acestuia. Se observă bine contururile desenului și culorilor utilizate. Scena prezintă pe alocuri desprinderi ale stratului de culoare, cauzate de lovituri, dar și ușoare eflorescențe și exfolieri provocate de apele pluviale și de umiditatea provenită din sol prin ascensiune capilară, încărcată cu săruri care au cristalizat, pe alocuri, la suprafața picturii.

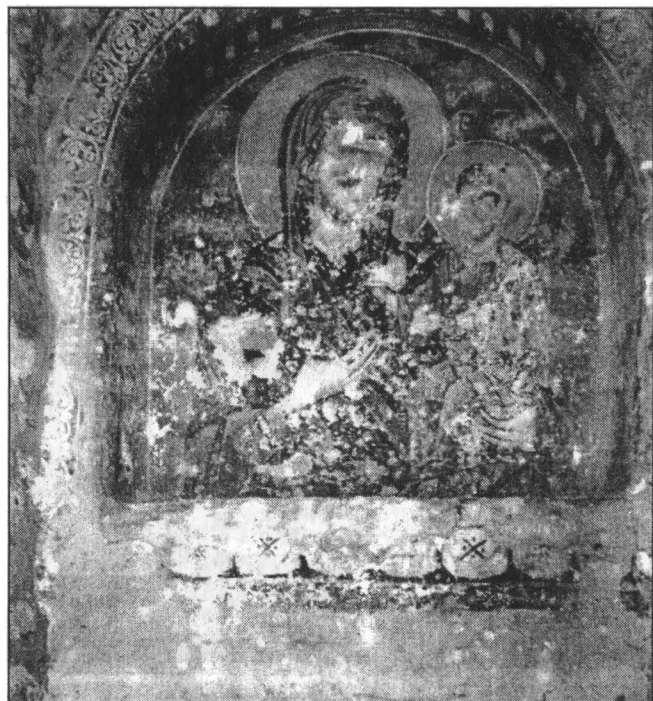
Fig. 6. Ostrov: Maica Domnului cu Pruncul Isus

Singura imagine care se mai păstrează este cea a “Maicii Domnului Hodighitria” situată într-o firidă a turnului – clopotniță. Fața Maicii Domnului și a Pruncului Isus au fost grav distruse de lovituri cu obiecte ascuțite, poate o lance sau un ciocan³. Fecioarei Maria i-au fost scoși ochii și gura, în timp ce fața lui Isus este distrusă în întregime. Loviturile aplicate au dus la desprinderea stratului de culoare până în profunzime, afectând și stratul de tencuială aplicat anterior. Pe alocuri se pot observa urme de eflorescență provocate de umiditatea de capilaritate provenită din sol, dar și de umiditatea de infiltrație, ținând cont că imaginea se păstrează în partea inferioară a turnului – clopotniță, la aproximativ 2 metri distanță de pământ.

Urmele de pete care afectează în unele zone culoarea, se datorează eflorescențelor saline cauzate de umiditate. Pigmenții utilizați la obținerea culorilor prezintă un grad ridicat de rezistență, întrucât, în decursul secolelor nu au suferit modificări majore, păstrându-se într-o stare bună de conservare. Sub tencuiala din interiorul bisericii se mai păstrează fragmente din vechea pictură murală, ce ar putea fi puse în valoare cu ocazia unor viitoare cercetări.

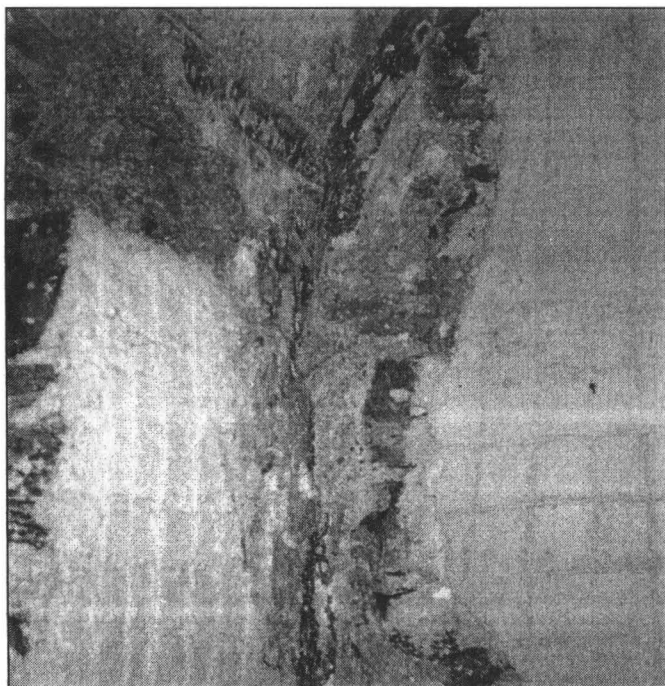
Fig. 7. Râu de Mori: intervenție de "restaurare"

Refacerea acoperișului și înlocuirea ferestrelor cu tot cu rame au produs o nouă degradare, pierzându-se în mare parte decorul din partea superioară și din glafurile ferestrelor. În altar, înnegririle picturilor se datorează atât umidității prea ridicate, dar și fumului și căldurii degajate de lumânările aflate în apropierea picturilor.

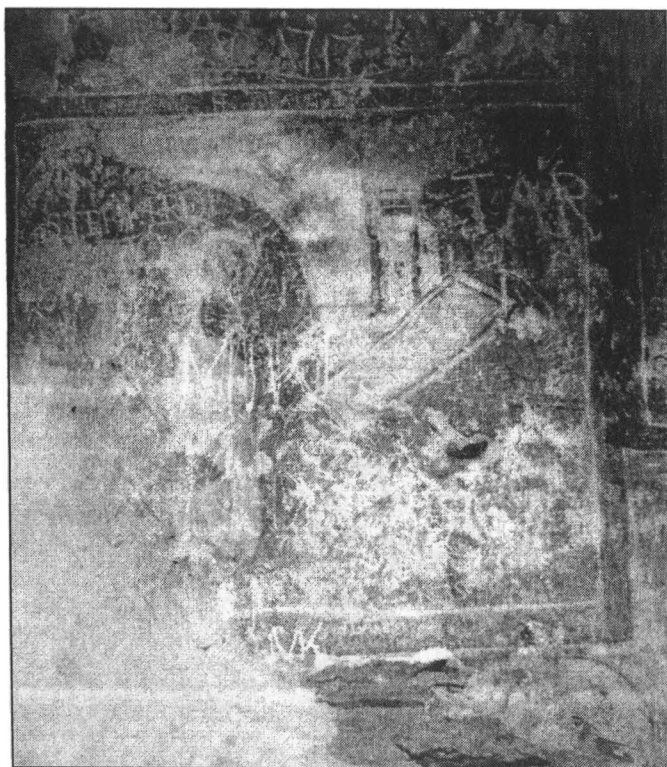
Fig. 8. Râu de Mori: "Vindecarea paralizicului"

Din ansamblul picturilor care au decorat zidurile bisericii mănăstirii de la Râu de Mori⁵ nu se mai păstrează astăzi decât fragmente ale decorului din altar, grav degradate din cauza grafitelor, dar și din cauza intemperiilor din perioada în care biserica a fost lăsată în ruină. În navă se mai pot remarca puține pete de culoare, fragmentele care se mai păstrau aici la începutul secolului al XX-lea, fiind acoperite cu o tencuială de mortar, aplicată acum câțiva ani cu ocazia unei “renovări” executată dintr-o inițiativă neavizată a celor care au în custodie biserica, la rugămintea sătenilor. Urme de tencuială proaspătă se pot zări și în altar, acoperind registrele inferioare. Tencuirile actuale pe bază de cimenturi moderne sunt necorespunzătoare, deoarece ele nu mai pot fi îndepărtate fără desprinderea peliculei de culoare. Utilizarea acestei tencuieli pe bază de ciment și var fac imposibilă îndepărtarea ei, dând și din punct de vedere estetic un aspect neplăcut. Singurele imagini care se mai păstrează sunt cele din altar și de pe arcul de triumf.

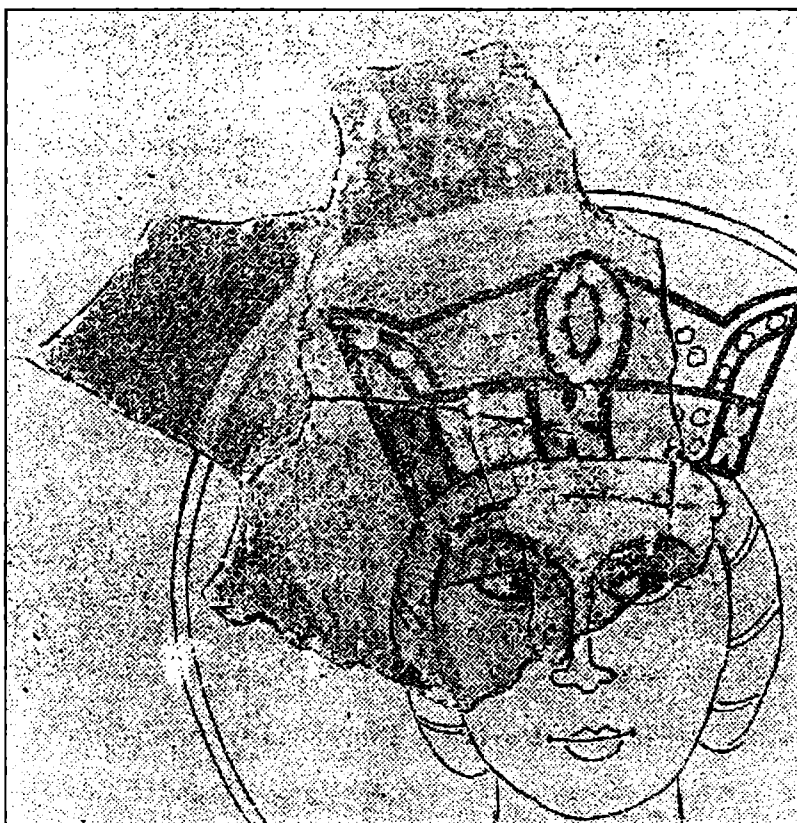
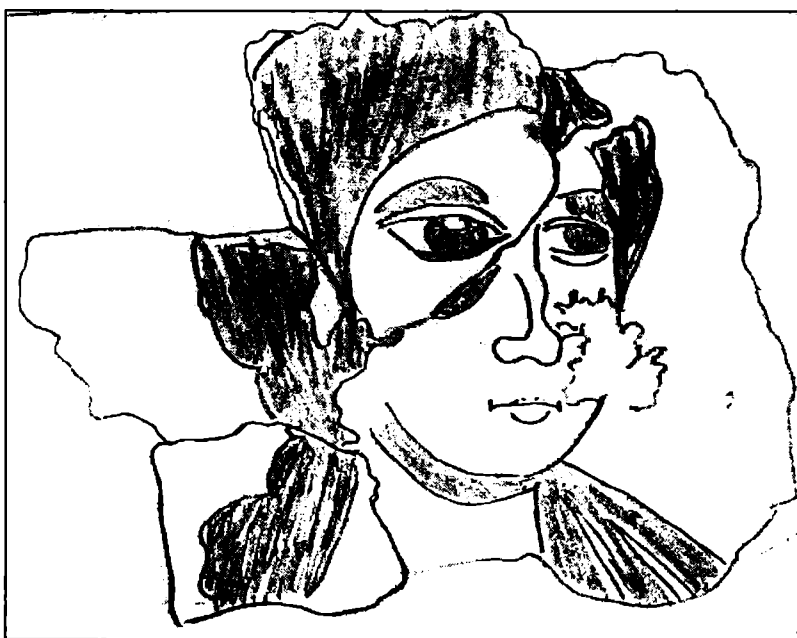
Din ansamblul picturii murale care a împodobit până în secolul al XIX-lea interiorul navei și altarul bisericii înaintea prăbușirii sale, s-au păstrat relativ numeroase fragmente, unele întregibile. La un moment dat întregul ansamblu a fost văruiat, fie din cauza religiei reformate din secolul al XVII-lea, fie din cauza unui proces de estetizare cerut de adăugirile și reparațiile suferite de biserică⁶. Cantitatea de frescă recuperată⁷ din săpătura arheologică formează aproximativ 4,7 m², fresca fiind sfărâmată mecanic în bucăți care nu sunt mai mari de 280 cm².

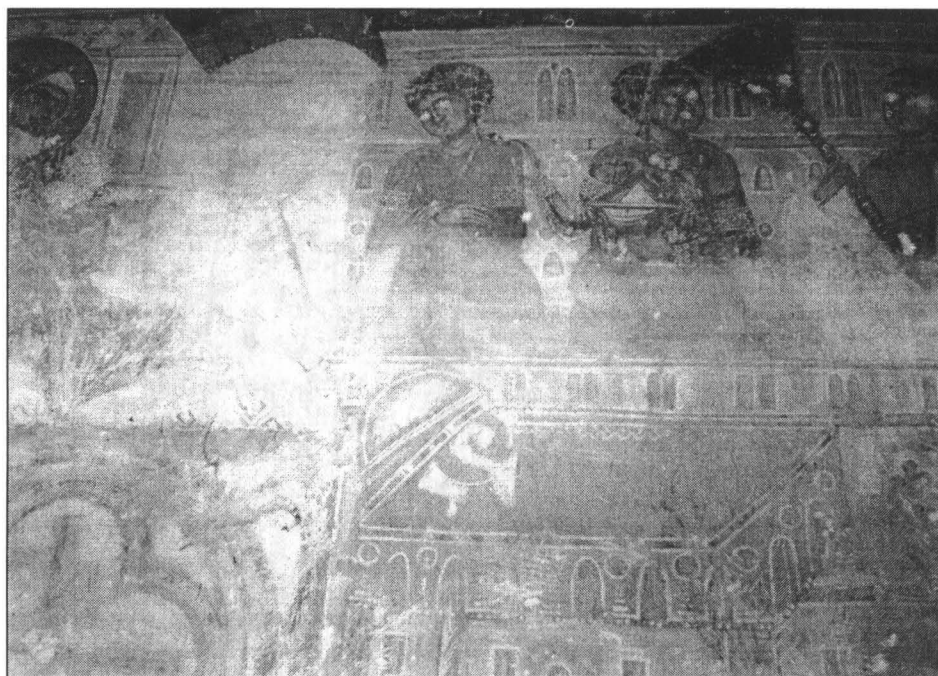
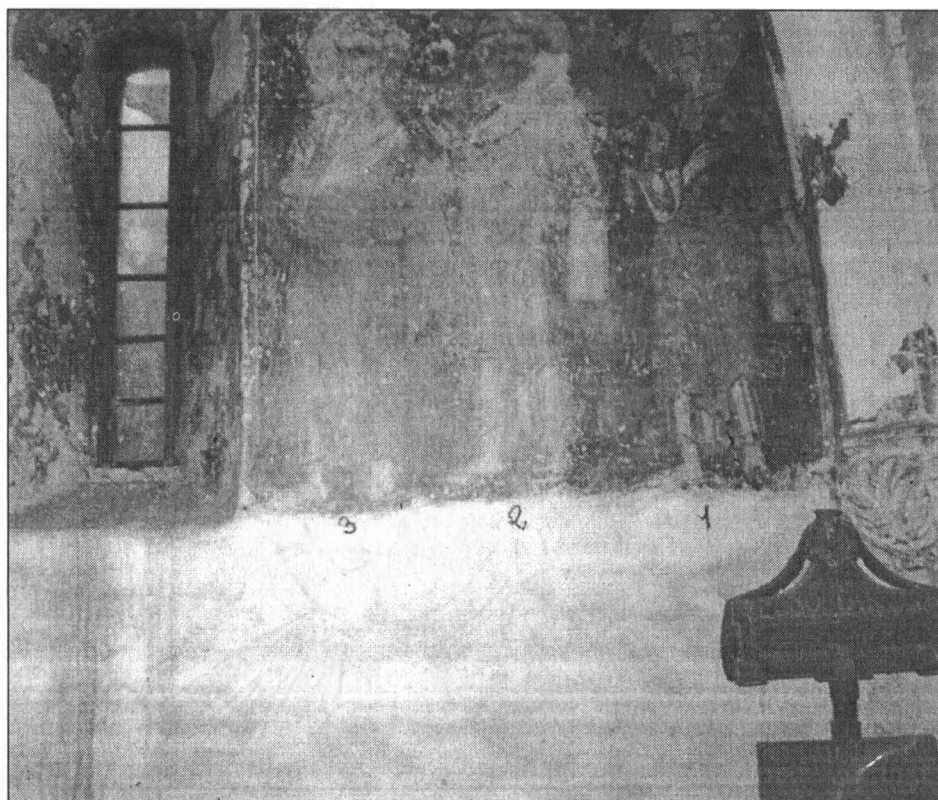
Picturile din zonele superioare au fost integral distruse în urma prăbușirii acoperișului⁹ fiind afectate de apele pluviale și de scurgerea lor pe pereții pictați. Registrul inferior, cel decorat cu modelul draperiilor prezintă mari zone lacunare pe pereții de nord și de sud ai naosului, datorate umidității ascensionale și ciocăniturilor intenționate.

Pe toată suprafața ansamblului pictural se întâlnesc o multitudine de zgârieturi și hașurări cu obiecte ascuțite. Cea mai mare parte a personajelor reprezentate au suferit grave deteriorări ale fețelor, prin scoaterea ochilor, distrugerea buzelor și chiar a chipurilor în întregime. Eflorescențele și voalurile albe de pe suprafața picturilor se datorează cristalizării sărurilor solubile de silicați și carbonați de calciu. Petele de culoare neagră remarcate în unele zone ar putea fi cauza unui atac produs de mușcagiuiri și ciuperci.
