## Studiu de caz. Tavan casetat pictat - biserica reformată Băbești

*Busuioc Cristina*

### **Study case. Painted wooden ceilings - Protestant church from Băbești**

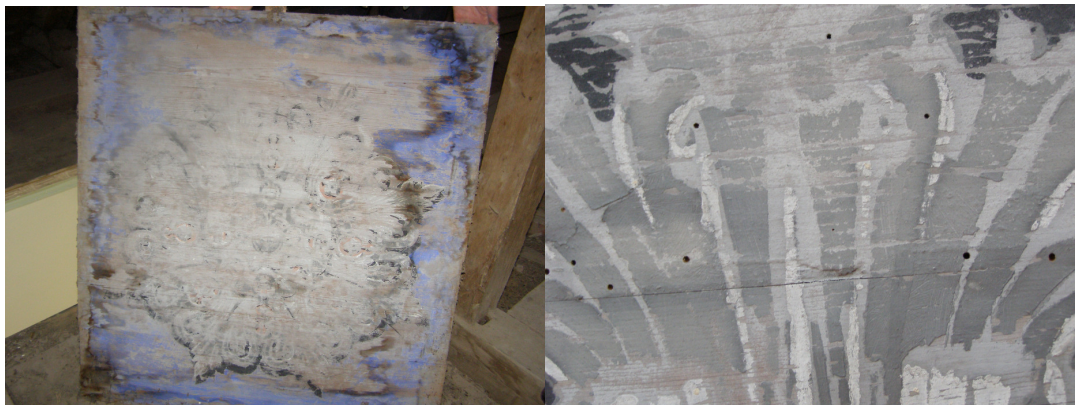
**Deteriorare** - Casetă cu pierderea lizibilității picturii. Datorită infiltrației masive de apă pluvială, calitatea lemnului s-a deteriorat, la fel și calitatea picturii.

**Deteriorare** - Orificii de zbor ale insectelor xilofage (carii de lemn)

Tavanul casetat necesită lucrări de conservare și restaurare întrucât a existat o perioadă când nu s-au păstrat condițiile de climat și microclimat propice conservării în bune condiții a picturii.

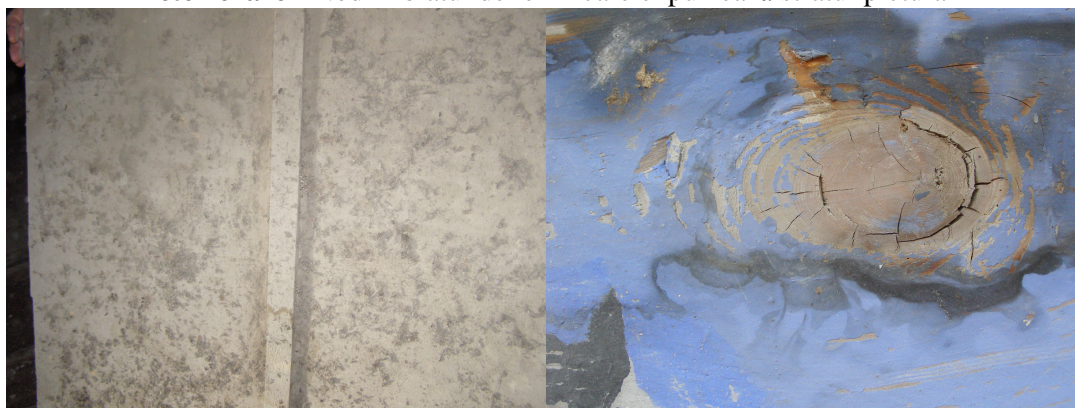
**Deteriorare** - Verso casetă pictată, depuneri considerabile de praf și resturi organice provenite de la insecte

**Deteriorare** - Nod în blatul de lemn care expulzează stratul pictural
