### *The restoration of an XIXth century fan (Summary)*

*The topic of this communication is a fan wich is an accesory of ladies` luxury fashion form Courts the end of the XIX th century.*

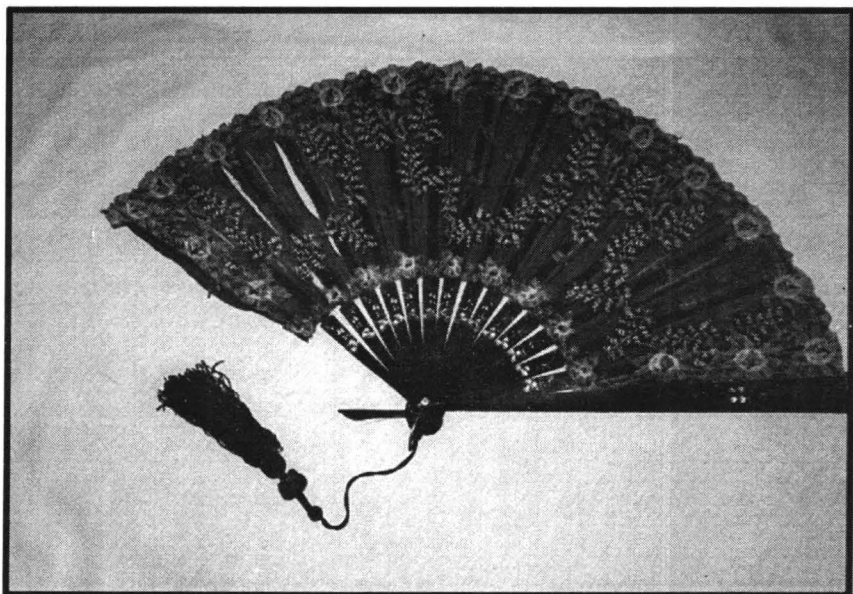
Piesa prezintă un grad avansat de degradare fizico-mecanică, reprezentat prin fragilizarea și deshidratarea suportului de mătase și depuneri de praf și murdărie, tăieturi în lungul lamelelor, deșirări, scămoșeri, decolorare, iar dantela aplicată este fragilizată și discusută de pe mătase în porțiuni mari.

La suprafețele pictate apare o oxidare (degradare) sau pălire a peliculei aurii, ca rezultat al unei îmbătrâniri naturale dar și al unor factori fizico-mecanici, al unor condiții necorespunzătoare de păstrare.

Foto. 1. – Evantai sec. XIX – înainte de restaurare

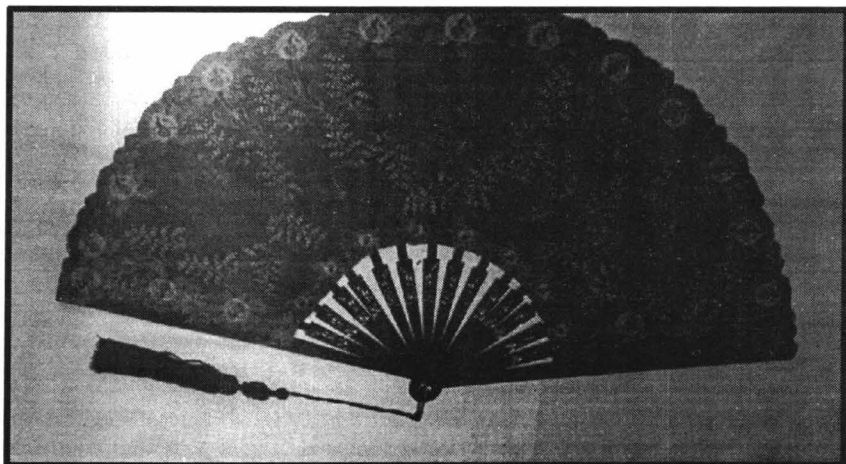
Foto. 2. – Evantai sec. XIX – după restaurare

Pentru restaurare s-a vopsit mătasea care a fost incolată cu soluție de CMC plus apă distilată, peste care a fost întinsă mătasea originală a evantaiului.

În zonele care au prezentat rupturi s-a efectuat o lipire cu aceeași soluție, cu o pensulă în lungul firului de mătase. După incolare a fost croită dublura de mătase redându-se forma evantaiului.

Având în vedere fragilizarea și deshidratarea mătăsii suport, a fost aleasă metoda optimă pentru restaurarea evantaiului având în vedere reversibilitatea acestei metode. După restaurarea suportului original s-a efectuat consolidarea dantelei ornament cu fire de mătase vopsite în culoare, prin tehnica punctării.

Reasamblarea suportului de mătase pe scheletul de lemn s-a făcut prin lipire cu o soluție de CMC + apă distilată în concentrație de 4%, prin pensulare în lungul lamelelor, iar pentru siguranța lipirii suportului pe lamele piesa a fost pusă la presat sub sticlă.
