Sondaje arheologice la biserica reformată din Hodod (jud. Satu Mare)

Daniela MARCU-ISTRATE

Péter Levente SZŐCS

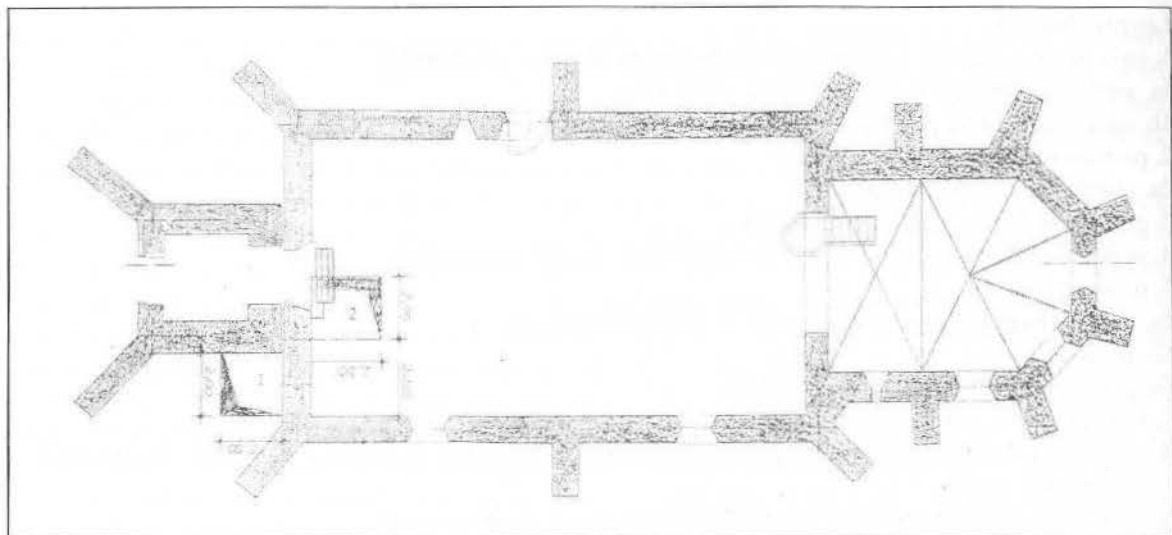
fig. 1. Planul general al sondajelor

Au fost executate două sondaje arheologice: S1 (2x1,60 m.), în exterior, la intersecția zidului de vest al navei cu latura sudică a turnului și S2 (2x2 m.), în interior, perpendicular pe peretele de vest al navei, amplasat în axul bisericii.
