## Restaurarea unei icoane pe lemn ("Iisus Hristos") - de tip Pantocrator

Ioan Baltos

Icoana "Iisus Hristos", de tip Pantocrator, face parte din colecția Muzeului Județean Satu Mare. Este vorba de o icoană lipovenească din prima jumătate de secol XIX.

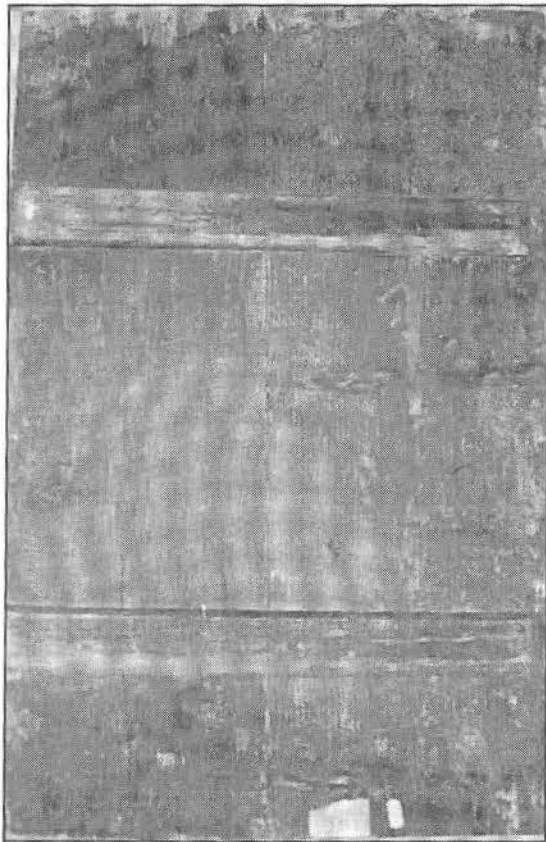
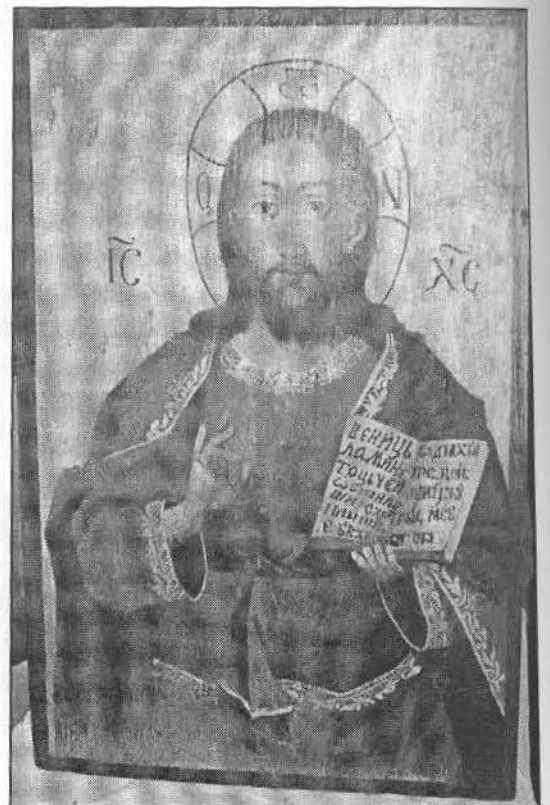
Primul blat (cel din stânga) are dimensiunile de 38/13,5/1,7 cm iar cel de-al doilea (din dreapta) are dimensiunile de 38/18,5/1,7 cm.

Meșterul lipovean a încheiat cele două blaturi cu două traverse semiîngropate cu muchiile și extremitățile teșite de cca. 29 cm. Traversele orizontale pornesc din extremități și nu traversează întreg versoul icoanei și se opresc la cca. 2 cm de marginile laterale ale icoanei. Orificiile de zbor provocate de carii sunt sferice și au diametrul de 1,5 mm.

Au avut loc, astfel, procese de degradare termică prin pierderea umidității și a rezistenței mecanice a lemnului, procese de pierdere a volumului, precum și procesul fotochimic care produce o oxidare la suprafața celulozei, efectuând degradarea cromatică.

În timp au acționat deteriorări accidentale (mecanice) provocate de influența omului. Aceste deteriorări de mică amploare sunt datorate loviturilor mecanice: lacune, erodări, zgârieturi, influența omului, și repictarea.

Cele două blaturi inițiale s-au desprins în timp și au fost înlocuite cu traverse noi (improvizate) prinse de suport prin cui.

- muchiile laterale au suferit mici pierderi în partea inferioară a lemnului, fiind fragilizat și datorită atacului xilofag avansat, care, în timp, a ajuns inactiv.

Pentru a putea începe intervențiile de restaurare asupra suportului de lemn se va aplica această intervenție minimală și în zonele de descleiere a panourilor 1 și 2 în zonele care se mărginesc cu lacunele. S-a efectuat extragerea cuielor metalice cu multă atenție pentru a nu afecta stratul pictural de pe verso și detașarea traverselor provizorii, urmată de încheierea celor două panouri și realizarea curburii normale a întregului suport.

S-au luat cele două panouri și s-au curățat cu alcool diluat, în concentrație de 1%, canturile interioare ale acestora.

S-a îndepărtat cu atenție stratul de clei cu care au fost lipite anterior cele două panouri, după uscarea acestora s-a efectuat procesul de încliere a celor două panouri și realizarea unor traverse corespunzătoare, de preferință din lemn de brad vechi.

Zonele de lacune, precum și cariile formate de insectele xilofage s-au injectat cu *Xylamon* și s-au chituit cu chit format din clei de oase 15% + rumeguș din lemn de brad și ceruire cu soluție din ceară de albine.
