Restaurarea unui sfeșnic de argint

Dinu Capotescu

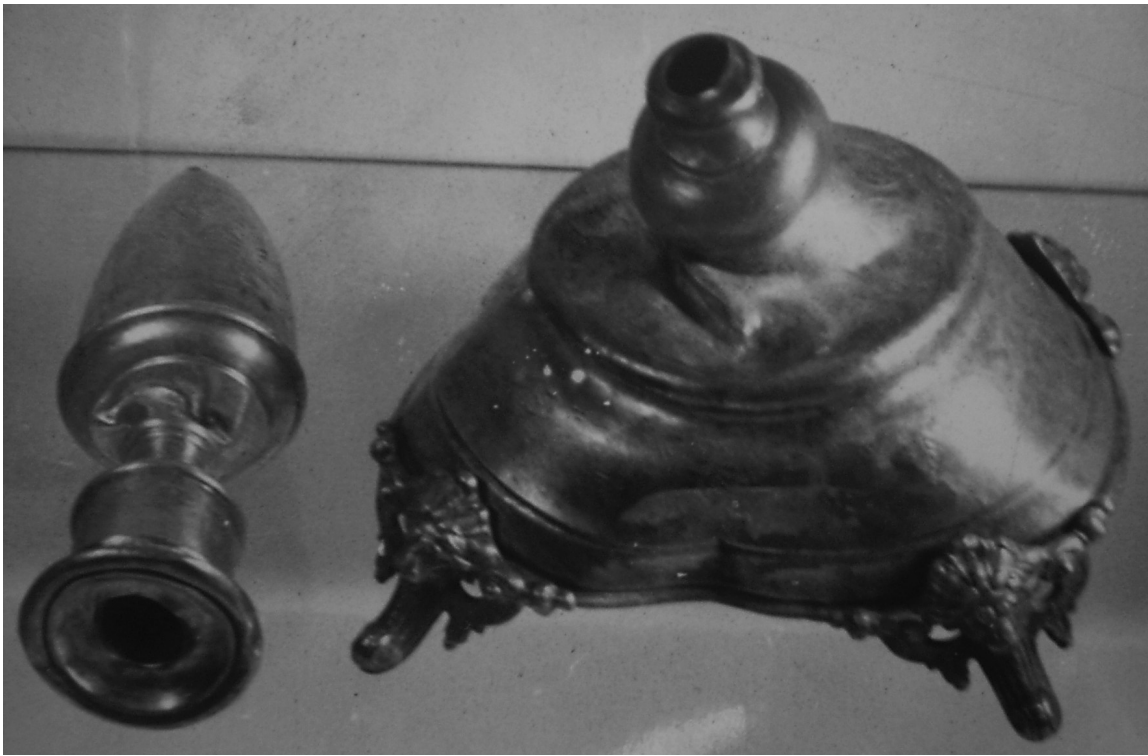
foto 1

La începerea operațiunilor de restaurare sfeșnicul era rupt era constituit din două fragmente, acesta prezintă produși de coroziune specifici materialului din care este confecționat adică argint, precum și depuneri organice. Cele două componente au suferit de asemenea și puternice deformări mecanice. (foto 1 și foto 2)

În primul rând obiectul a fost spălat și curățat superficial cu lână de oțel. A urmat o curățare chimică în soluție de acid formic 10-15 %. Neutralizarea s-a făcut în apă distilată și uscarea în alcool etilic.

Pentru înlăturarea deformărilor s-a folosit instrumentar adecvat adică pansoane de diferite forme și profiluri din lemn și cupru.

Pentru a evita tensionarea materialului – se știe că prin batere tabla se întinde –această operație s-a făcut prin presare.

Suprafețele de îmbinare a celor două componente fiind degresate am trecut la lipirea lor prin cositorire.

În ultima fază obiectul a fost finisat și șlefuit cu pânze abrazive foarte fine. Conservarea finală s-a făcut cu nitrolac incolor. (Foto 3 și foto 4)

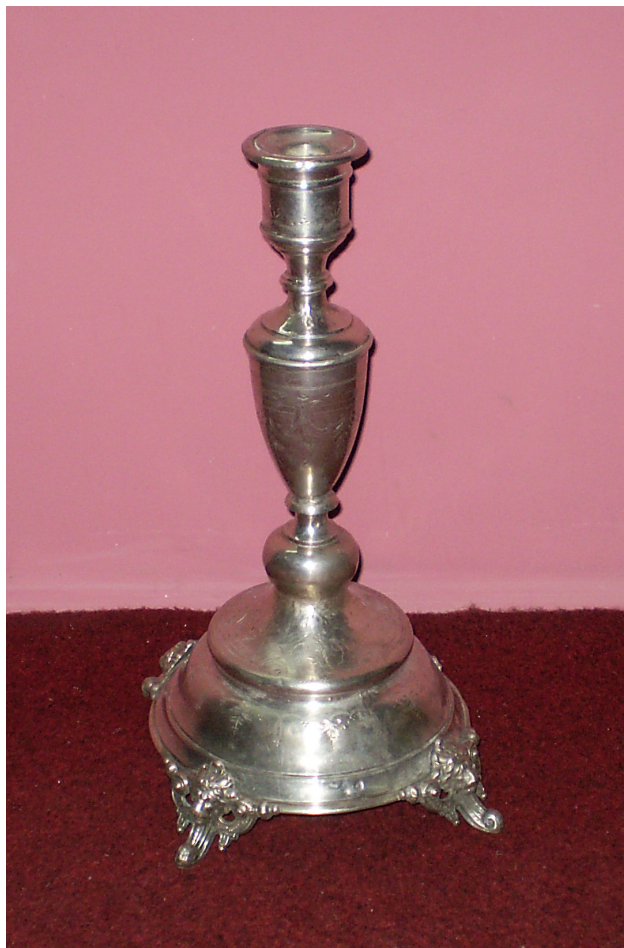
foto 3 după restaurare

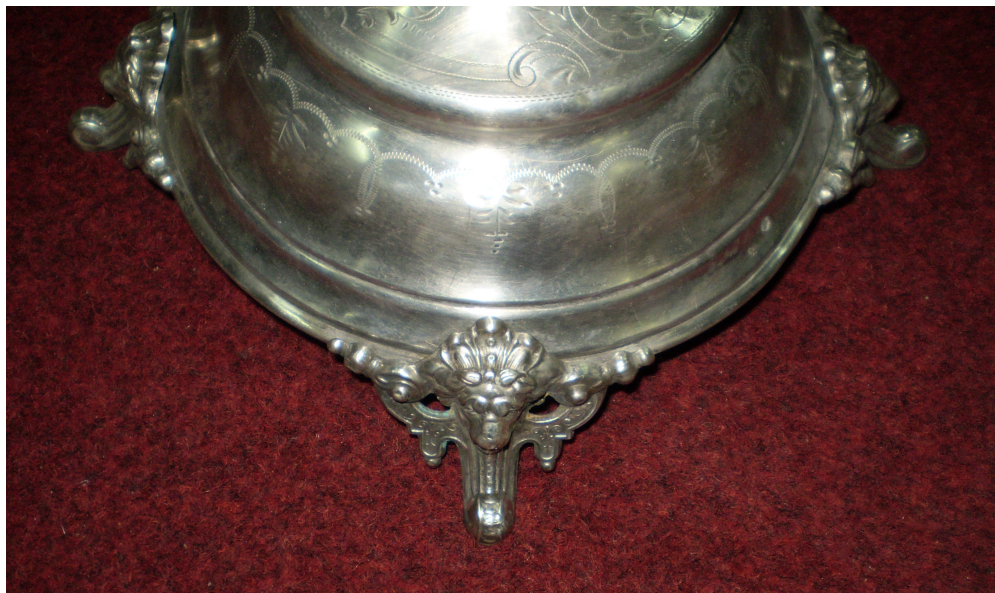
foto 4 detaliu după restaurare
