Restaurarea unei flinte de secol XVIII

Dinu Capotescu

The restoration of a flintlock pistol from XVIII century

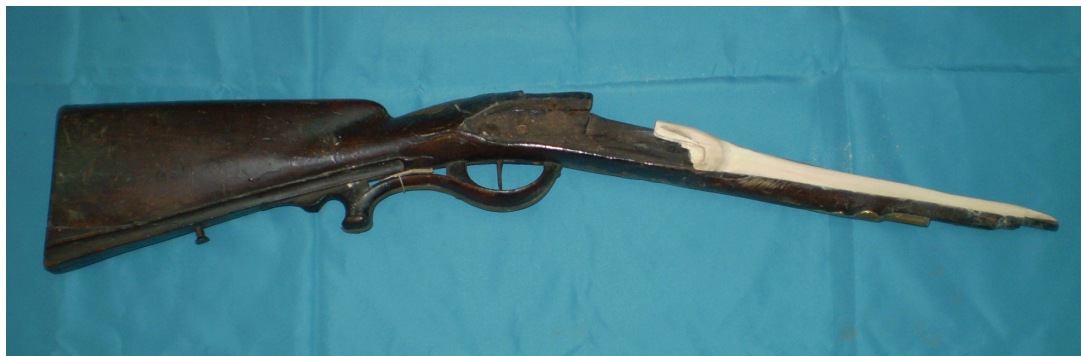
Obiectul prezintă produși de coroziune specifici fierului, depuneri de murdărie organică și deteriorări la partea lemnoasă, lipsind astfel o porțiune din uluc. Mecanismul de dare a focului este defect lipsind o componentă. (Vezi foto 1.)
