## Restaurarea unui policandru-sfârșit de secol al XIX-lea

Dinu Capotescu

**The restoration of a candelabrum-the end of the 19<sup>th</sup> century**

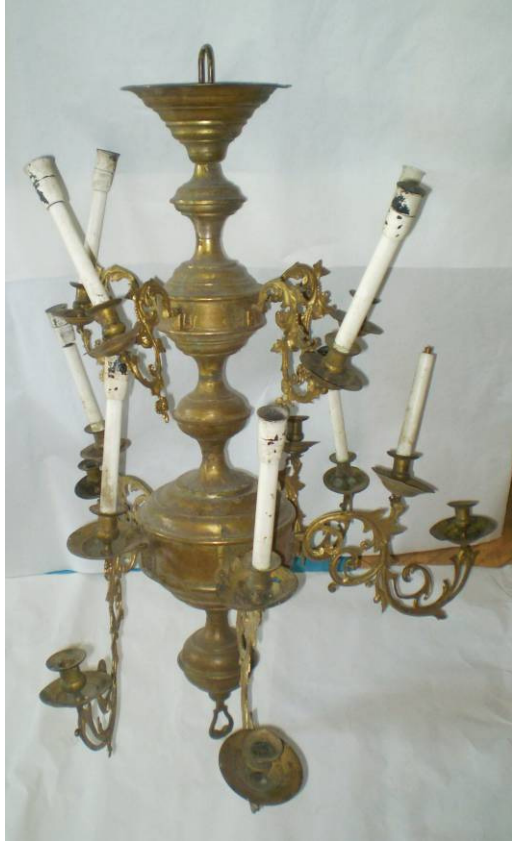
Acest *simbol de lumină și verticalitate* are 10 brațe, în două registre, cel inferior fiind mai mare. Fiecare braț confecționat din bronz turnat reprezintă motive vegetale, în sinusoidă și are, în partea superioară, un suport pentru lumânare și un taler de colectare a cerii topite. (foto 1)

Foto1. Candelabru înainte de restaurare

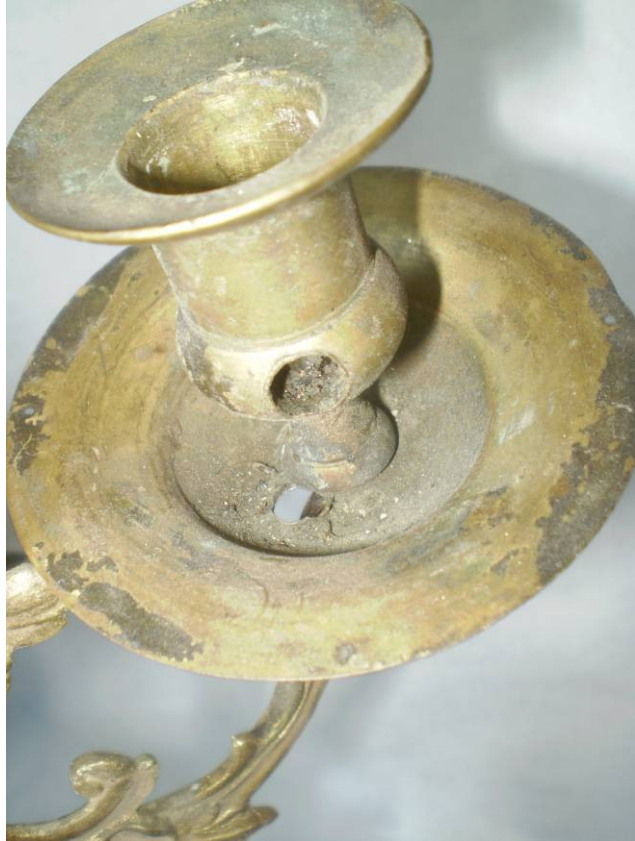
Brațele din registrul inferior-cele mari - au câte două suporturi de lumânare în timp ce cele din registrul superior au brațele mai mici și au doar un suport pentru lumânare. Ulterior lumânările au fost înlocuite cu becuri astfel că suportii și talerele au fost găurite pentru introducerea firului electric. (foto 2)

Foto 2. Orificii practicate în obiect pentru introducerea firului electric

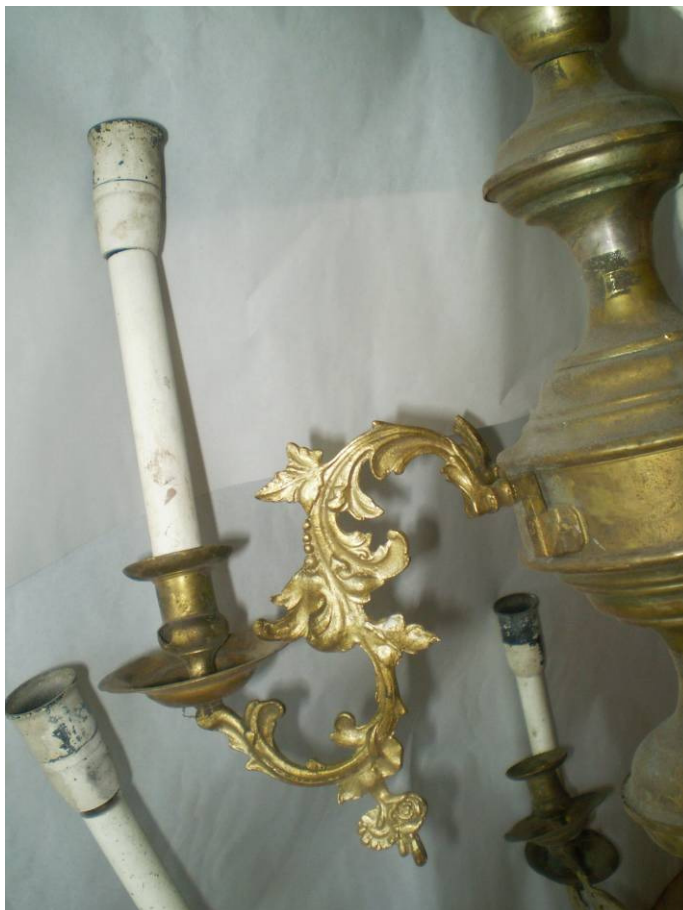
Starea proastă de conservare și degradările sunt evidente, astfel brațele policandrului sunt puternic deformat (foto 3), prezintă produși de coroziune specifici, ceară și murdărie. Din cauza manevrărilor greșite și neglijenței, un braț din registrul superior s-a pierdut. ( foto 4)

Foto 3. Deformarea brațelor candelabrului

În cazul de față înlăturarea deformărilor (la brațele policandrului) se face prin încălzirea metalului urmată de presare progresivă, știind că bronzul turnat se rupe ușor, o intervenție la rece ar duce la ruperea metalului.

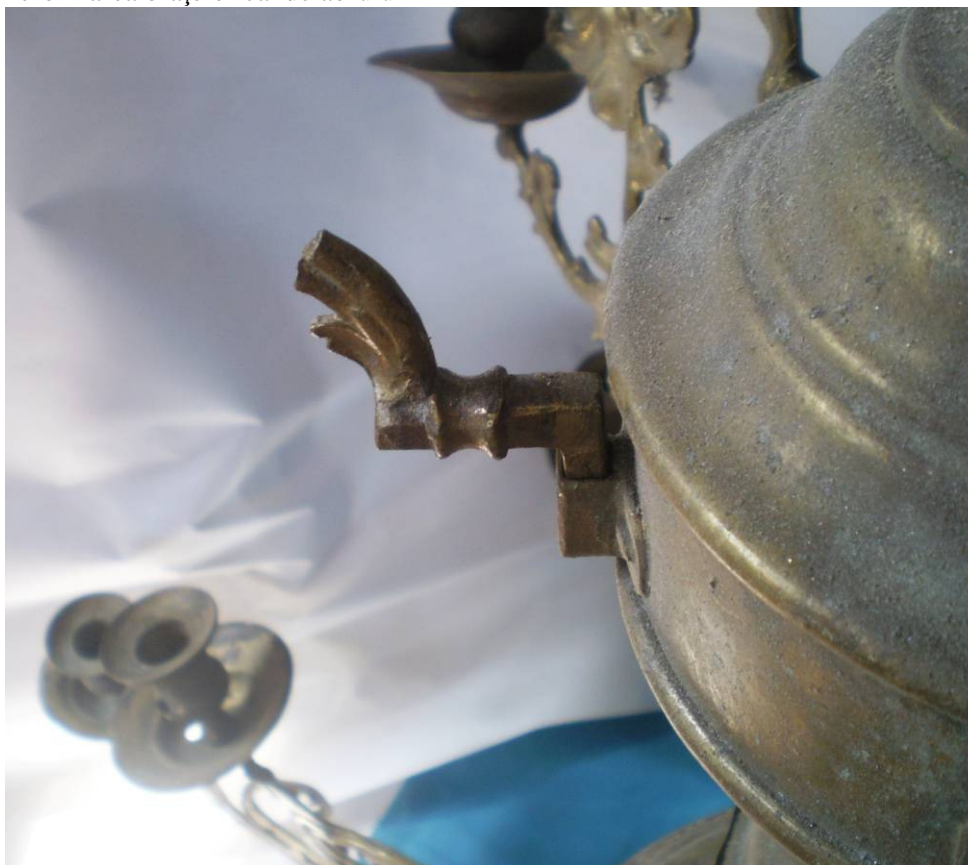
Foto 4. Lipsa unui braț din policandru

Confecționarea elementului lipsă, respectiv a brațului superior se va face prin amprentare cu stomaflex, iar în amprenta formată se va turna duracrol. Elementul astfel confecționat se integrează cromatic și se fixează în locul lipsă. Curățarea mecanică a componentelor se face cu ajutorul instrumentelor adecvate și a materialelor abrazive cât mai fine, apoi tratamentul chimic în soluție de complexon și neutralizarea lui în apă distilată. Urmează conservarea cu nitrolac incolor și montarea componentelor.
