RESTAURAREA ȘI CONSERVAREA SOCLULUI LA „MONUMENTUL OSTAȘULUI ROMÂN” DE LA CAREI (II)

George Alexandru VASILICHI GAVRILAȘ
Radu Ovidiu ARDELEAN

ABSTRACT: *The article describes the deterioration issues of the pedestal at the Monument of the Romanian Soldier from Carei, as well as the restoration and conservation works on it, which consisted in the removal of the broken or chopped elements, but also their preparation and replacement. There is also a description of the final conservation of the monument, as well as the measures that will assure the conservation of the monument for a long period of time.*

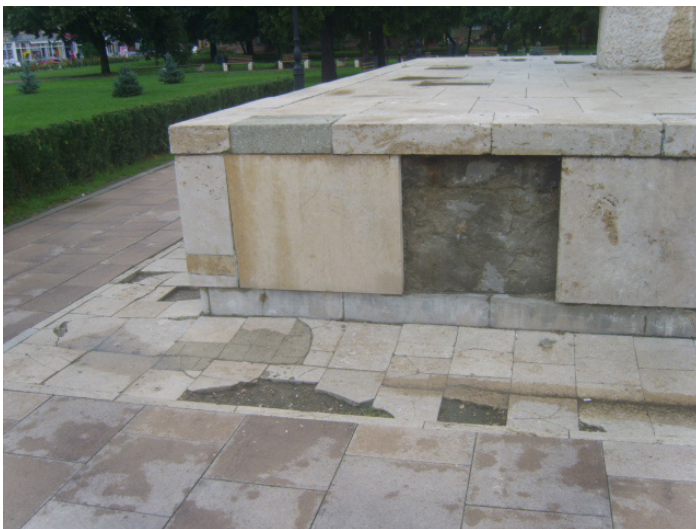
Am făcut măsurătorile necesare pentru a stabili cantitatea și dimensiunile plăcilor din travertin care nu mai puteau fi salvate și refolosite, achiziționându-se materialul necesar travertin de Geoagiu – Hunedoara, din aceeași exploatare din care a fost cel folosit de Vida Géza, depozitându-l în fața monumentului, la îndemână. În afara cantității de travertin rezultată ca necesară după

măsurători, a fost adus și un supliment de material pentru eventualitatea în care, la desprindere, unele plăci nu-și vor păstra integritatea (riscul de a se deteriora la desprindere exista, nu putea să fie înlăturat și astfel, a fost o măsură asumată).

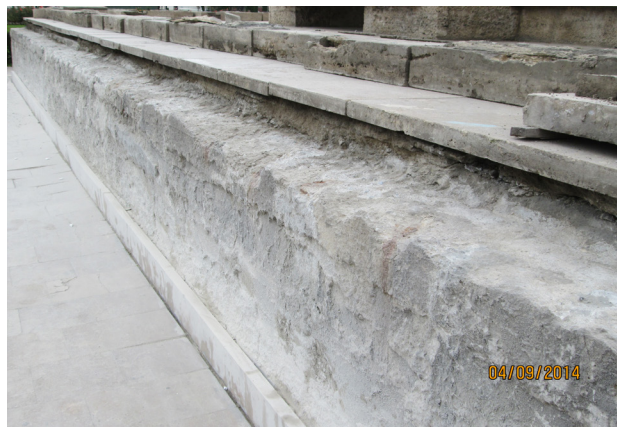
S-a stabilit că plăcile de travertin trebuie desprinse în totalitate de miezul din beton armat, pentru că nu exista alt mijloc de a constata care element are priză bună și care nu. Am preferat desprinderea totală și refacerea plăcii cu materiale folosite în restaurare și cu tehnici clasice dar sigure pentru a da o calitate superioară lucrării, respectând principiile restaurării științifice.

Desprinderea elementelor de travertin a început cu demontarea bordurilor (colțarelor) cu dimensiuni de 80/35/15 cm, care țineau fixate plăcile de placare pe verticală (cu dimensiuni de aproximativ 90/75/5 cm) și apoi cu desprinderea elementelor dinspre fundație. Desprinderea s-a făcut folosind dălți și leviere metalice precum și

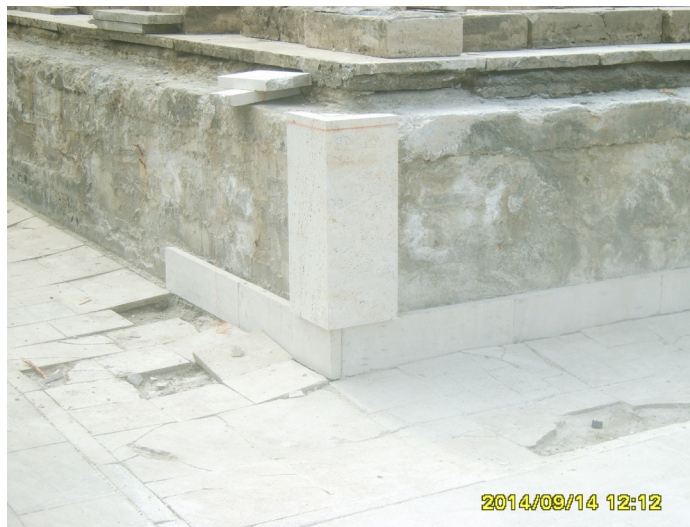
Elementele din fundație au fost primele care au fost remontate, după ce au fost curățate. Curățarea a fost necesară în acest moment, pentru că, după montarea completă a fațadelor acestea cu greu ar mai fi putut să fie curățate. Curățarea s-a făcut mecanic, prin șlefuire superficială cu piatră diamantată. Odată cu montarea elementelor de fundație s-au montat și colțarele verticale, noi.

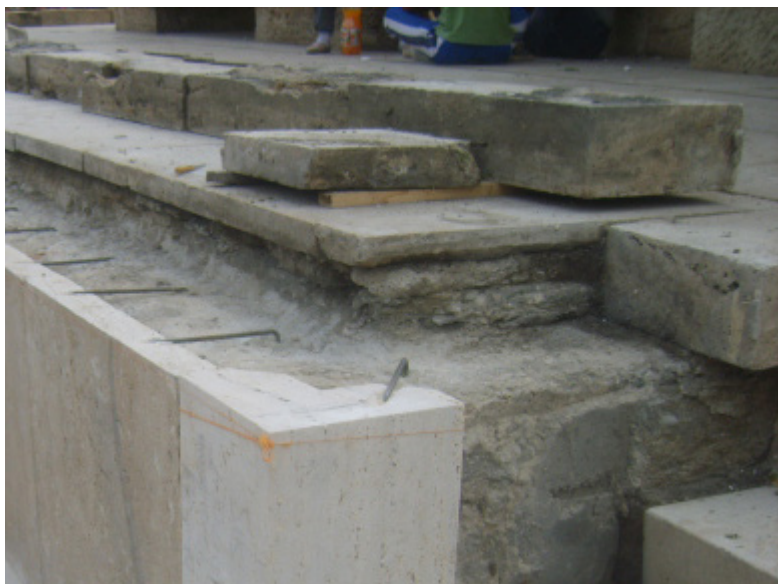
Când totul a fost pregătit, am fixat plăcile pe verticală după cum s-a relatat mai sus: atât cu adezivi (amestec de var hidraulic, nisip și ciment pe de o parte și silicon pe de altă parte) cât și cu agrafe metalice. Plăcile care nu au mai putut să fie refolosite au fost înlocuite cu plăci de travertin din exploatarea de la Geoagiu, aduse de la Simeria.

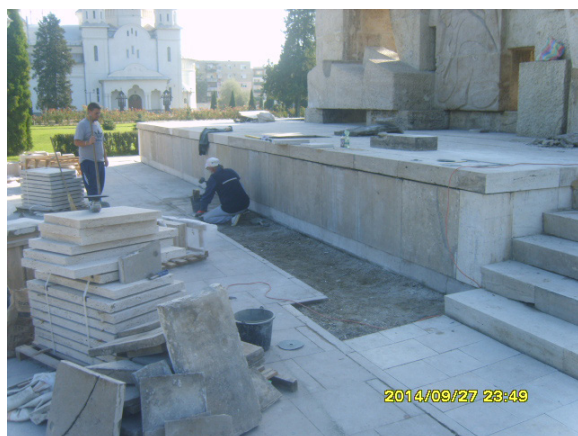
A urmat demontarea și remontarea scărilor. Trebuie spus că unele dintre elementele constitutive (cu dimensiune de 115/40/18 cm) ale scărilor aveau din construcție o teșitură în față, de la 0 cm sus la 2 cm jos, în timp ce altele nu o aveau, ceea

ce ieșea în evidență și strica imaginea în ansamblu. Un număr de 6 elemente ale treptelor a fost necesar să fie înlocuite. După demontarea lor, acestea au fost curățate și suprafața pe care s-au montat a fost consolidată și nivelată. La montarea scărilor a fost folosit un adeziv compus din var hidraulic, nisip și ciment.

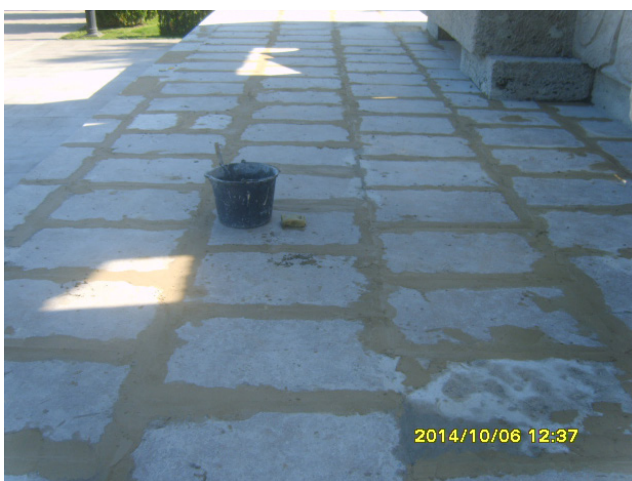
După finalizarea montării plăcilor de travertin pe soclu, toate rosturile au fost curățate cu pânza de flex pentru înlăturarea oricăror impurități sau material de construcție care ar îngreuna astuparea lor și au fost curățate suprafețele care urmau să fie chituite. Pentru chituirea suprafețelor puțin deformate ale plăcilor de travertin vechi precum și pentru astuparea porilor tuturor plăcilor folosite a fost utilizat un

chit special pentru travertin, achiziționat din comerț. Materialul de rostuire a fost obținut dintr-un amestec de var hidraulic, nisip și ciment, la care a fost adăugat și un oxid colorant astfel încât să respectăm principiul lizibilității intervenției.
