RESTAURAREA UNEI ICOANE PE LEMN DIN VEACUL AL XVIII-LEA

Maria Odry

Obiectul prezentei restaurări l-a constituit icoana "Maica Domnului cu pruncul" (1).

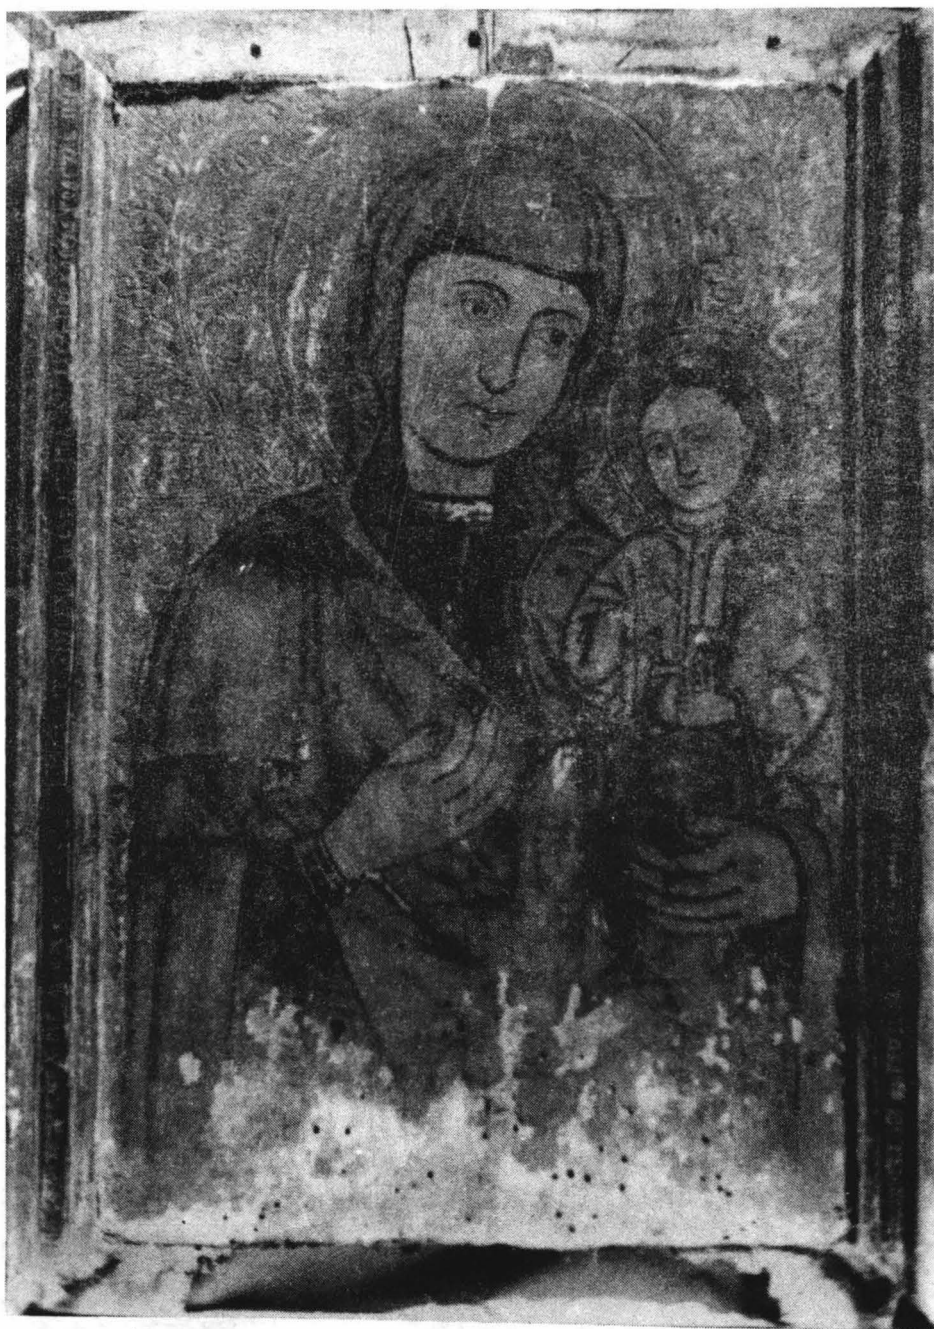
Maica Domnului cu Pruncul. Ansamblu față după chituire.

11. Lacunele feței, a picturii propriuzise a icoanei au fost completate cu chit tradițional (carbonat de calciu + clei de pește 12%) prin metoda straturilor suprapuse.

12. S-au șlefuit suprafețele chituite și grunduite folosindu-se procedee diferențiate: lacunele mici chituite au fost șlefuite cu ajutorul tamponului de vată umezită în apa rece și cu ajutorul bisturilului oftalmologic. Lacunele foarte mari chituite, respectiv cea din zona inferioară a icoanei s-au șlefuit cu ajutorul hîrtiei abrazive extrem de fine și cu ajutorul tamponului de vată umezită în apă rece. (fig.3.)

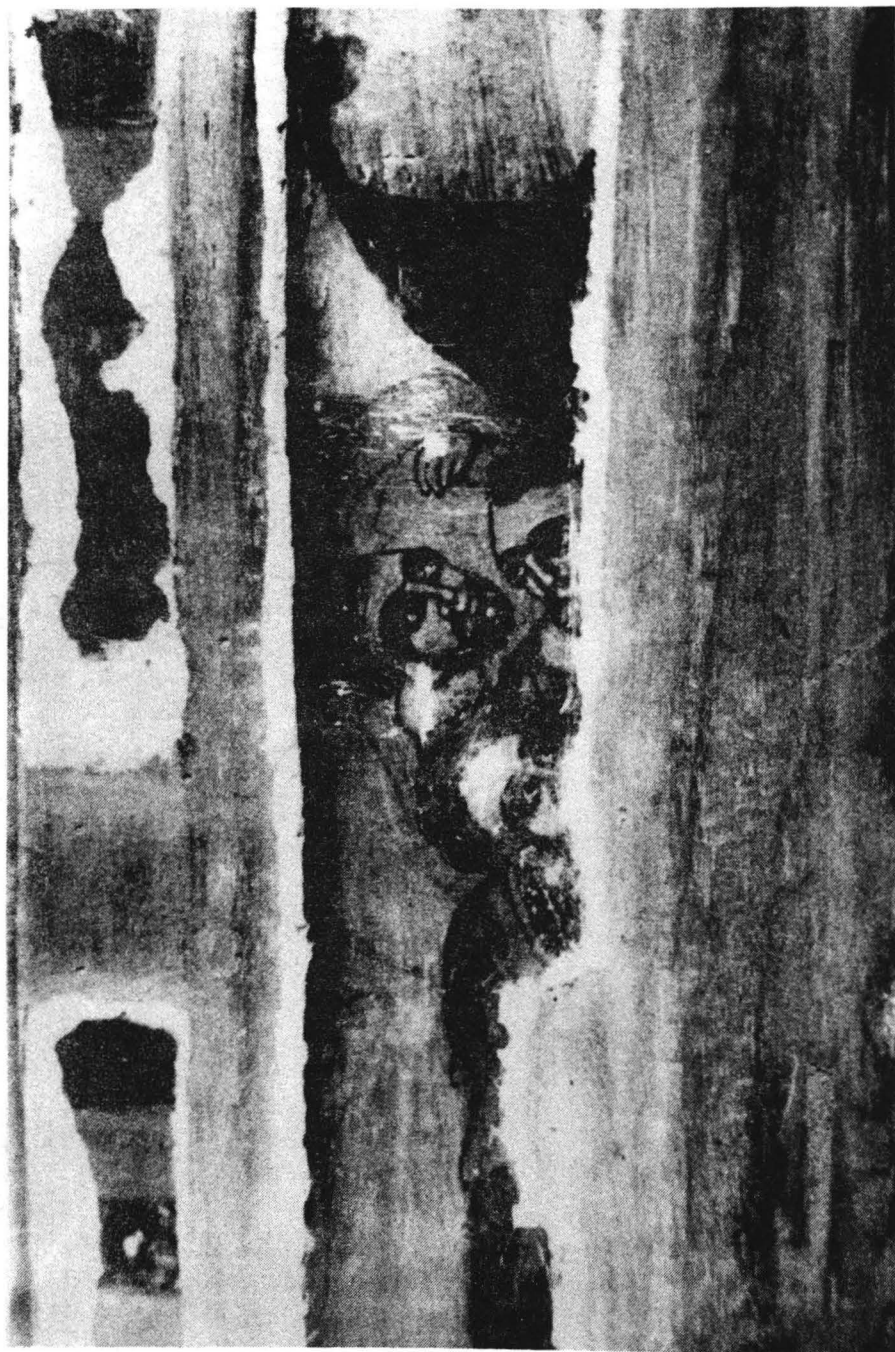
În legătură cu degradările icoanei pe revers, putem aminti că formele de degradare sînt: fisurile dese și elevările marginale ale peliculei de culoare (gondolaje, pelicula care 90% este pierdută pînă la suport). Remarcăm concentrația mai mare de clei în grundul picturii de pe revers, unde liantul s-a contractat mult mai tare față de pelicula de culoare de pe fața icoanei.

Maica Domnului cu Pruncul. Detaliu revers.

5. S-au consolidat insulele de pictură de pe revers cu o soluție apoasă de clei de pește 12%(septicizat cu pentaclor fenolat de natriu). După aplicarea soluției calde de clei, s-a presat la cald (60-70 grade C) peste hîrtie siliconată, apoi s-au aplicat bucăți de marmoră și a doua zi s-a reluat călcarea, pînă la uscarea completă a peliculei de culoare. Hîrtia siliconată s-a desprins cu ușurință în zonele perfect uscate.

În primul rînd s-a operat la chituirea resturilor de pictură de pe revers. Li s-a făcut tivirea marginilor cu chit tradițional, completînd și unele mici zone unde s-a putut completa pictura prin retuș.

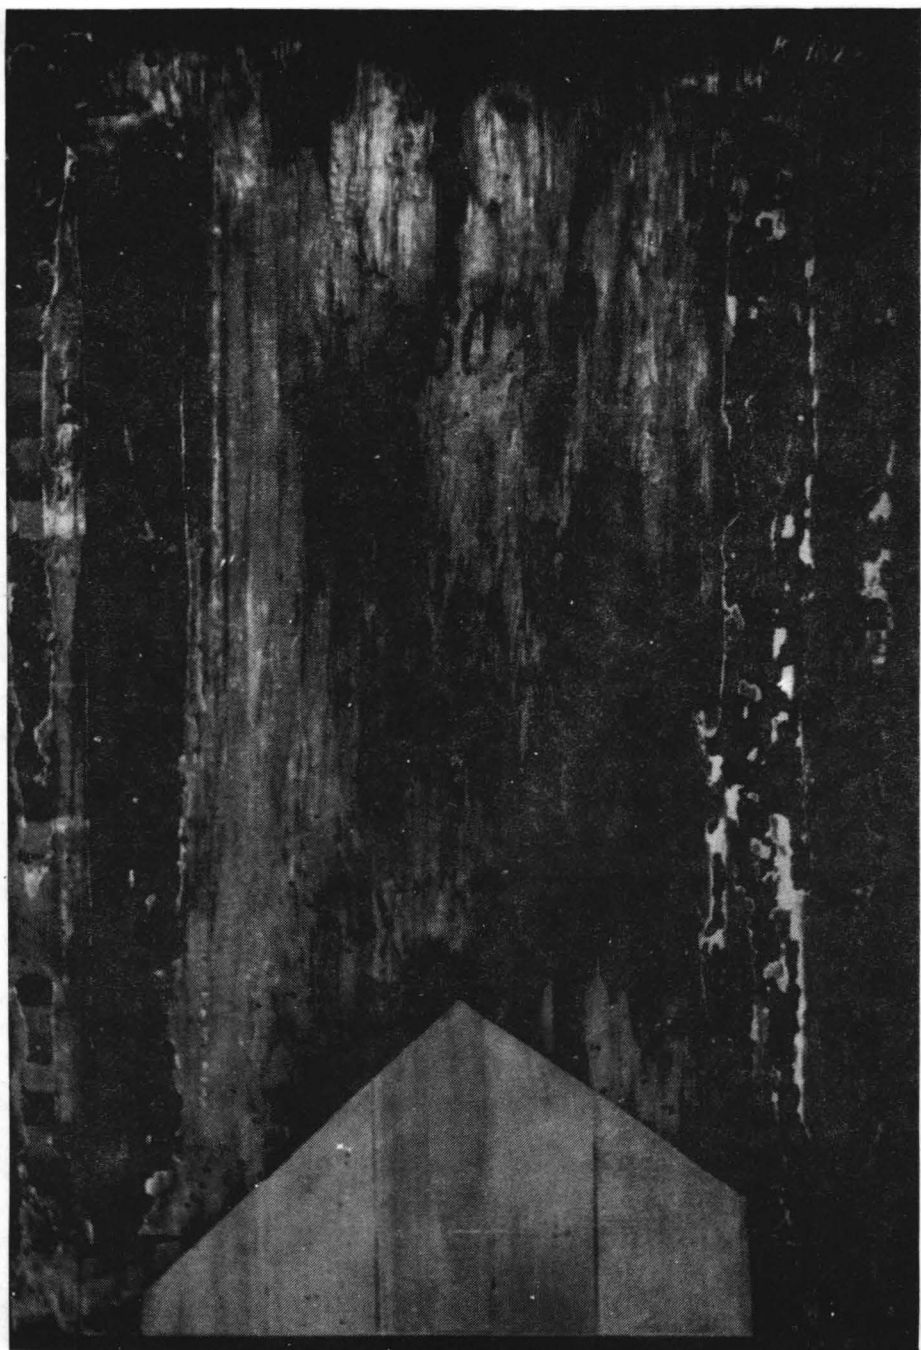
De asemenea se constată atac major, în prezent inactiv, de insecte xilofage din specia "XESTOBIUM RUFOVILLOSSUM" (conform buletinului de

analiză biologică) atac, care a dus la degradări ireversibile, adică pierderi din suport ce însumează aproximativ 1/6 din suprafața totală a icoanei.

Această gravă deteriorare apare în partea inferioară a icoanei, zona expusă unei umidități mai accentuate, din cauza păstrării necorespunzătoare.

Maica Domnului cu Pruncul. Ansamblu revers în timpul consolidării suportului.

4. Consolidarea și completarea suportului de lemn s-a efectuat de restauratorul pentru lemn. Completarea masivă adusă suportului s-a executat într-o metodă apropiată sistemului panell, din cinci bucăți. Bucățile de lemn de aceeași esență, paltin, au fost supuse unui tratament de îmbătrânire accelerată (trei zile câte o jumătate de oră în etuvă 60 grade C).Lucrarea pregătitoare în vederea completării cu lemn nou, nu a afectat în nici un fel integritatea picturii originale. Apoi s-au completat rama în partea superioară și inferioară a icoanei, cu același tip de lemn condiționat prin îmbătrânire accelerată (trei zile câte o jumătate de oră în etuvă la 60 grade C) și care a fost croit astfel încît să urmeze o ușoară curbură a panoului (foto 8).

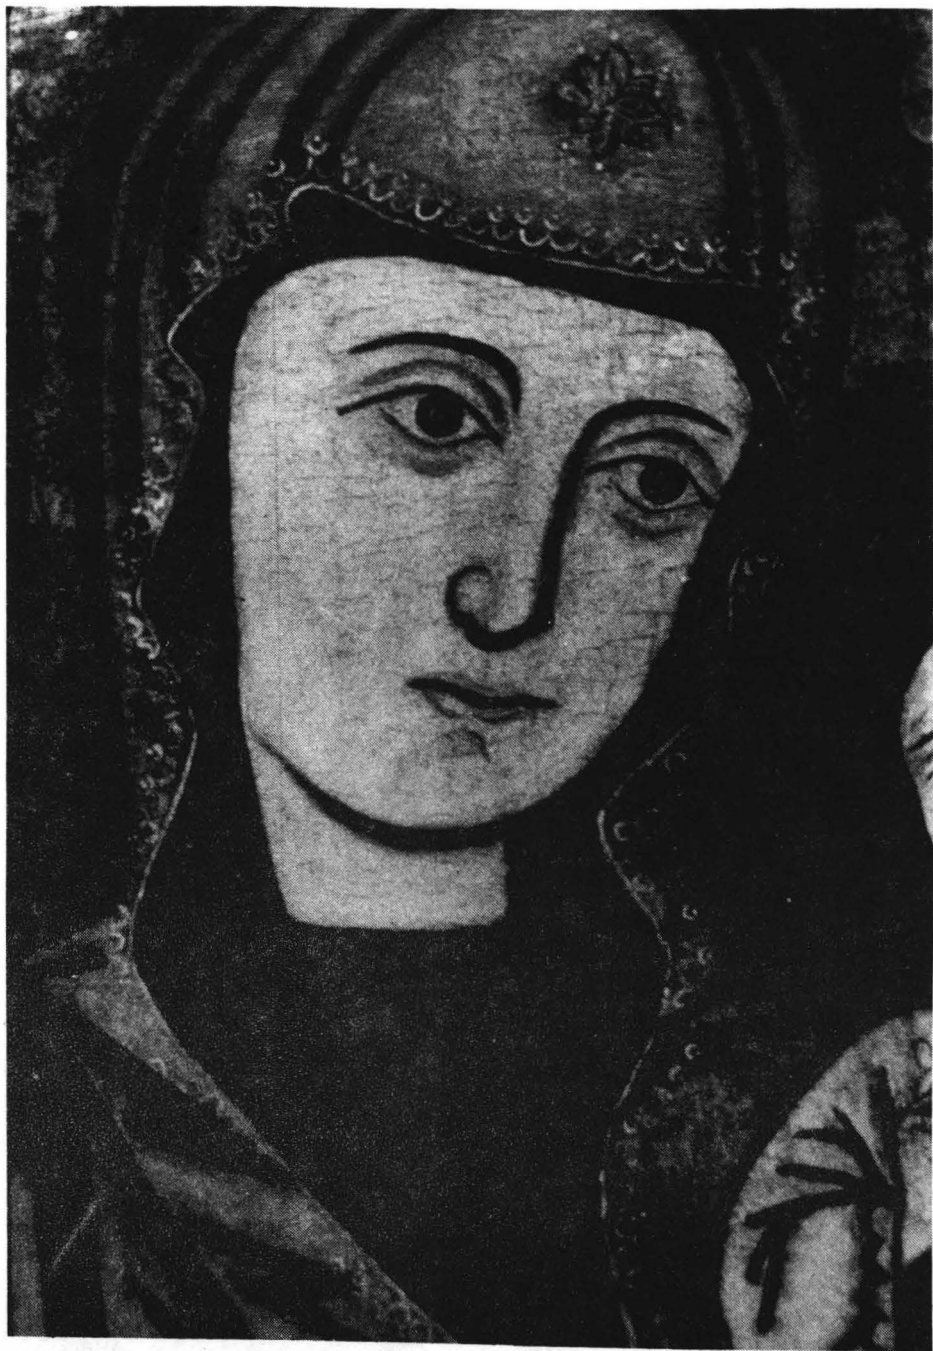
Maica Domnului cu Pruncul. Icoană după restaurare.

13. Retușul s-a executat în maniera "TRATEGGIO" cu ajutorul acuarelei.

14. După uscarea perfectă a retușului s-a executat vernisarea în două etape (prima la interval de cîteva zile după uscarea retușului, iar a doua după 2-3 zile).

Vernisarea s-a executat cu verni de fond plastic.

15. S-a făcut apoi o peliculizare finală cu o mixtură de ceară transparentă de parafină și ceară moale de polietilenă care au fost dizolvate în white spirit.

16. După uscarea peliculei (12 ore) s-a dat lustru pe suprafața ceruită cu o perie moale acționată în sens circular. S-a obținut un luciu calm, moderat. Pelicula finală formează o barieră suplimentară contra umidității.
