PROBLEMATICA RESTAURĂRII UNUI INSTRUMENT MUZICAL DIN SECOLUL AL XVIII-LEA

Radu Tunaru

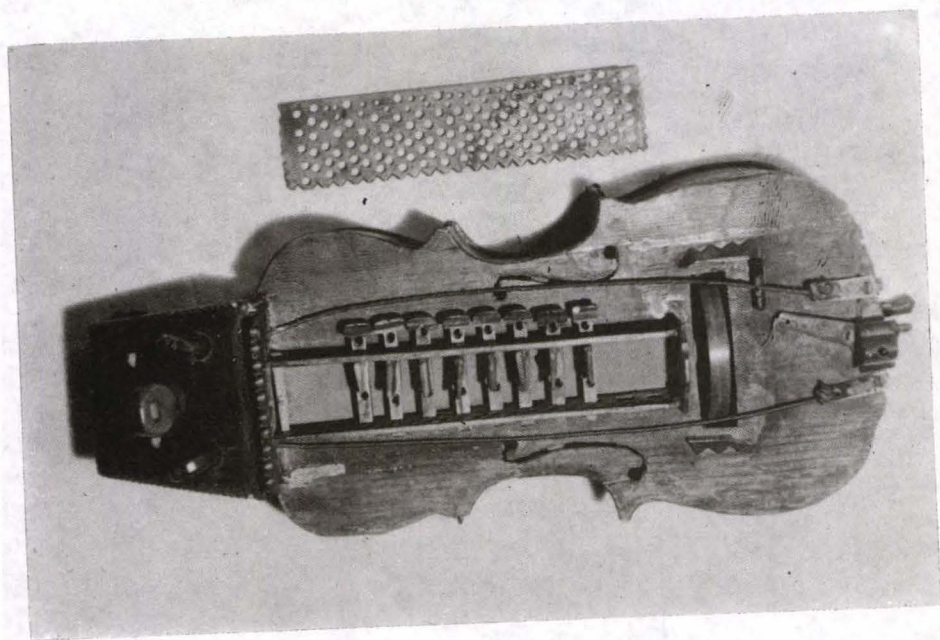
Obiectul prezintă intervenții anterioare necorespunzătoare: înclieiri defectuoase cu aracet, chituri cu aracet și clei animal. Lemnul din componența vielei este în general fragilizat, parțial foarte fragilizat și deshidratat. Întreg obiectul prezintă depuneri masive de murdărie ancrasată în combinație cu urme de verni. În urma înclieirilor repetate întâlnim surplus de adeziv și chiar chituri cu aceștia. O parte din lemnul vielei a scăzut, prin uscare, provocând deformări locale. Viola mai prezintă fracturi ale lemnului, fisuri, desleieri, depuneri masive de praf (în interior), fixări în cuie ale unor elemente componente: Metalul din componența vielei este puternic oxidat, iar cornul este foarte îmbătrânit și îngălbenit.

Fig. 1. Viela înainte de restaurare

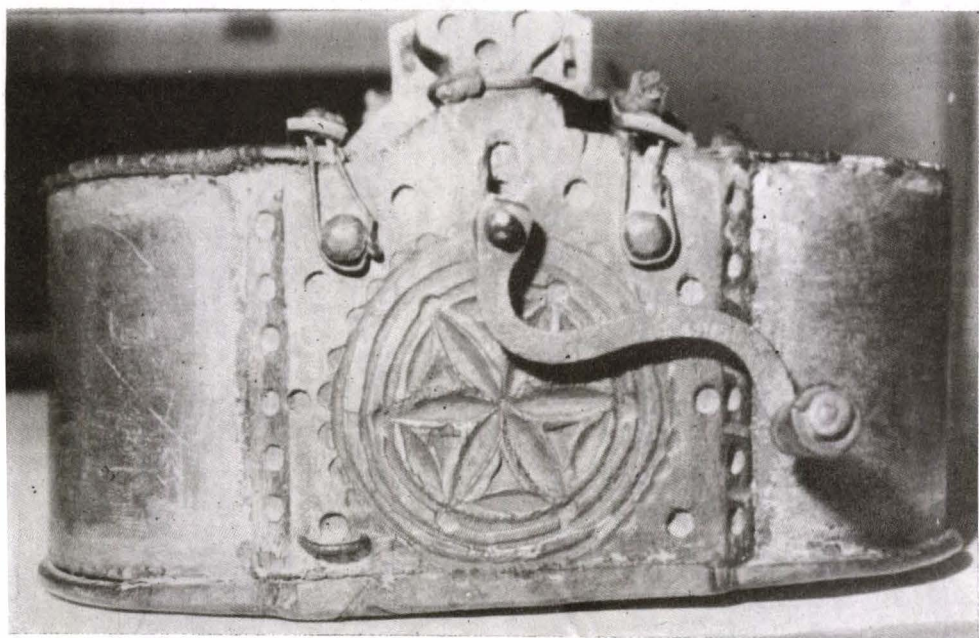
Fig. 4. Detaliu manivelă

și murdărie și scurgeri de adezivi în urma repetatelor încheieri. S-a demontat manivela metalică care a fost predată sectorului de restaurare metal pentru curățire. Interiorul vielei a fost curățat de praf și murdărie iar urmele de adezivi au fost înlăturate.

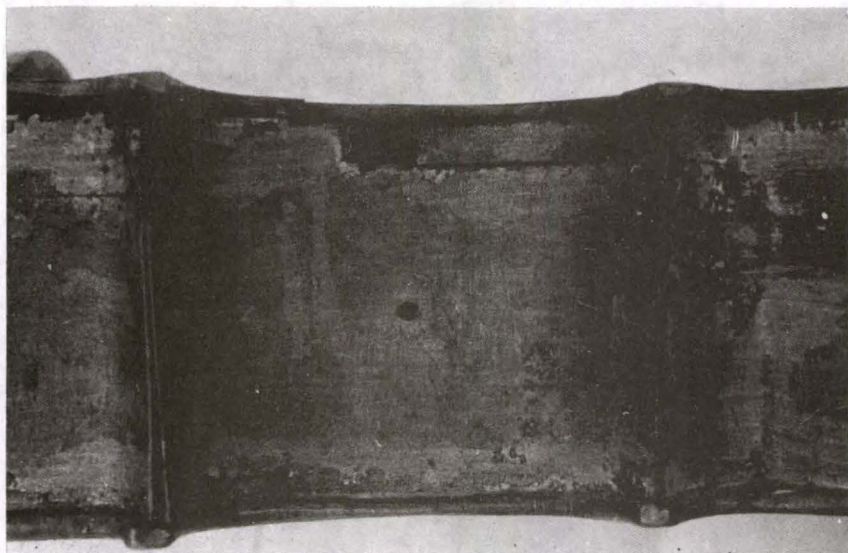
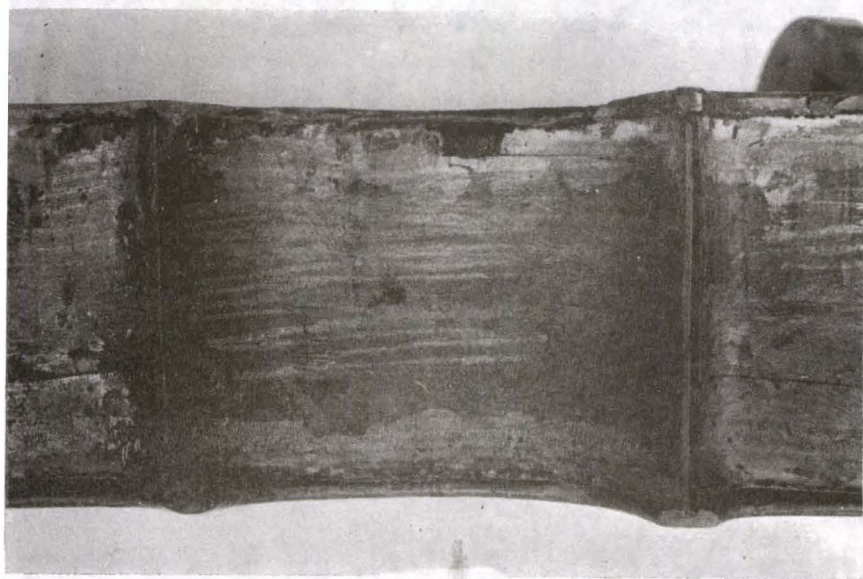
Fig. 5.6 Detaliu nărti laterale

Părțile laterale ale vielei (eclise) au fost curățate de adezivii vechi. S-a înlăturat dublura existentă în zona de încheiere cu partea superioară, constatându-se lipsa materialului lemnos sub aceasta. Completarea acesteia s-a făcut cu un fragment de lemn vechi de aceeași esență prin încheiere cu clei animal respectând direcția fibrei lemnului. Fisurile și fracturile lemnului au fost și ele încheiate în mod corespunzător.

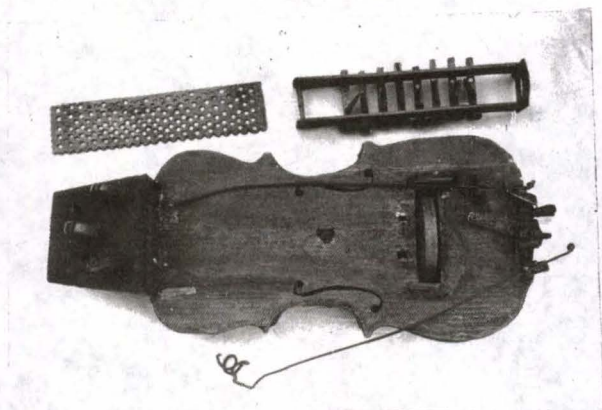
Fig. 7. Obiectul după demontarea parțială

Prima operațiune a fost desprăfuirea întregului obiect urmată de o demontare parțială: clape, sturne, chei de acordaj; pentru a se putea efectua tratamentul chimic necesar sopării atacului xilofag. Atacul xilofag era de intensitate mică și făcea parte din ordinul Cleoptera, familia Anoblidae, specia Anobium pertinax și Anobium punctatum. Tratamentul chimic a constatat în injectarea și pensularea cu Xylamon (fără întăritor), operație repetată de trei ori, la interval de 24 ore. S-a constatat eficiența tratamentului chimic în urma căreia atacul a fost stopat.

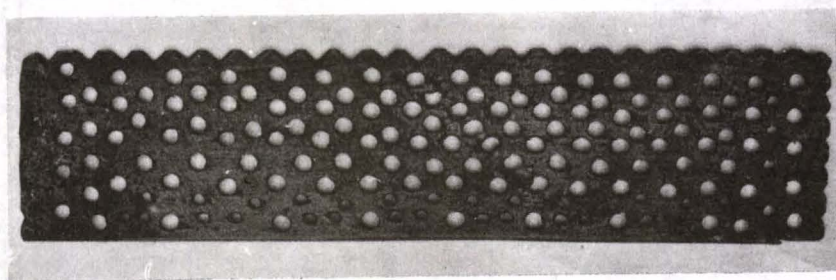
Fig. 8. Detaliu capac claviatură

Corpurile străine obiectului (cuie, sârme) au fost înlăturate. Cordarele din corn de cerb au fost curățate, patru clape au fost confecționate din lemn vechi și uscat de paltin după modelul original (existând celelalte opt clape). Una dintre cele trei chei de acordaj care prezenta mai multe fisuri a fost încheiată, capacul cutiei claviaturii fiind încheiat defectuos a fost descleiat, curățat și reîncheiat în mod corect.

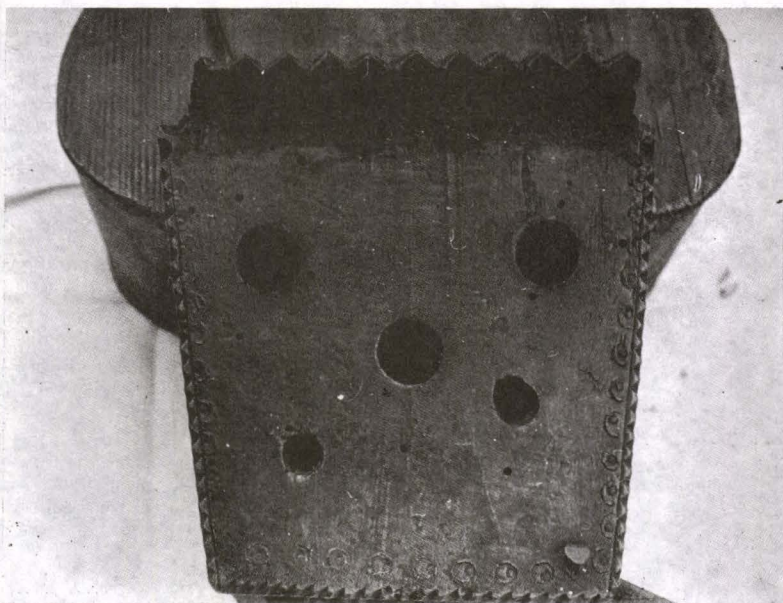
Fig. 12. Atac de insecte xilofage

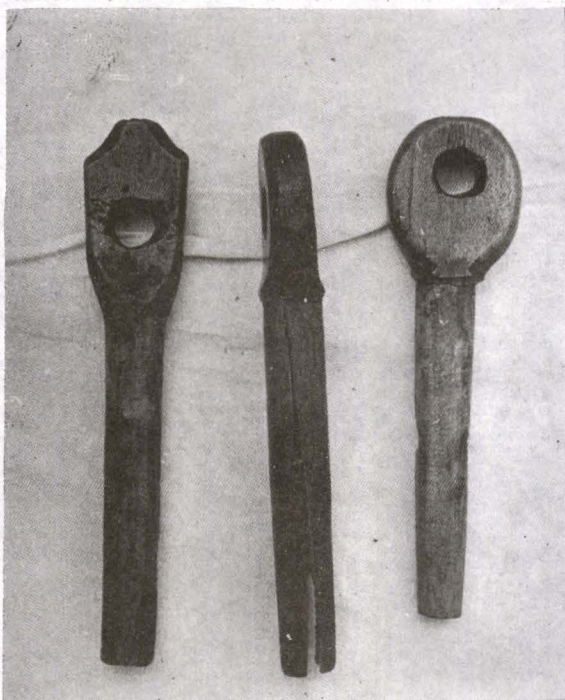
Fig. 13. Cheile de acordaj (atac xilofag, fisuri)

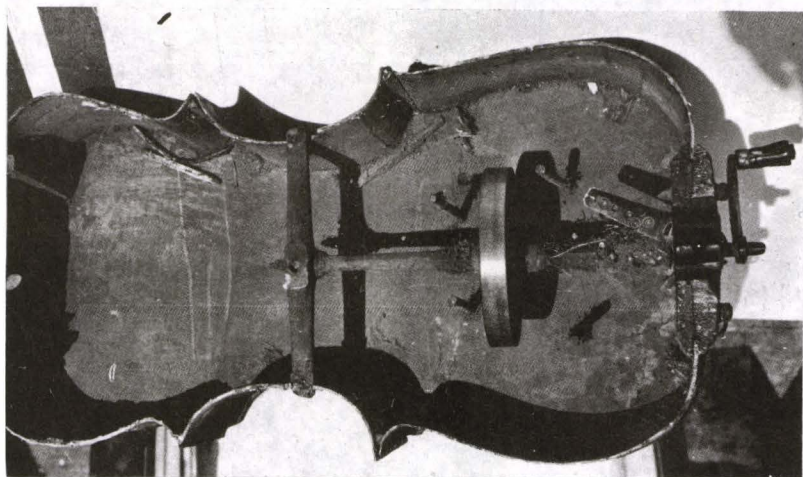
S-a trecut la demontarea vielei, atât cât a fost posibil și necesar (obiectul fiind foarte fragil). În interiorul vielei s-au găsit coji de semințe (lăsate ca "amintire" de către unii vizitatori), depuneri masive de praf

Fig. 14. Obiectul după demontare

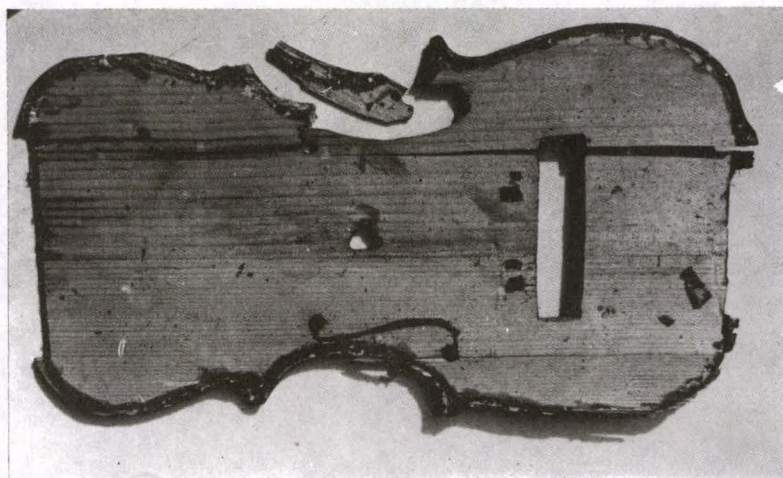
Capacul vielei a suferit două rupturi de-a lungul fibrei în timpul demontării. La încheierile defectuoase s-a intervenit fiind necesară curățirea mecanică a adezivilor folosiți anterior. Atât vechile rupturi cât și cele două rupturi suferite în timpul lucrului au fost încheiate cu clei animal.

Fig. 15. Capacul viclei

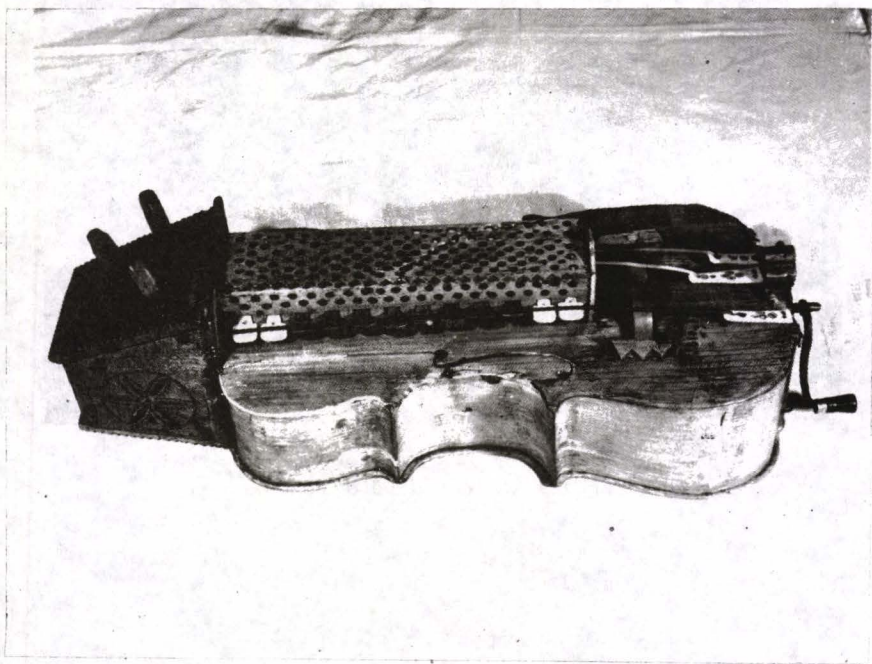
Fig. 16. Viela după restaurare

În urma acestor intervenții obiectul putea fi reasamblat. Părțile laterale (eclisele) au fost montate și încheiate corespunzător, s-au făcut consolidări în zonele de încheiere respectându-se modelul original. Manivela metalică a fost remontată după care s-a reîncheiat capacul vielei. Vela fiind reasamblată s-a trecut la curățirea cu soluția 1 (50% apă, 10% alcool etilic, 39% terebentină și 1% ulei de in fiert și 5 picături de amoniac).

Vernisarea s-a făcut cu ceară de albine prin impregnare la cald. Clapele, cutia și capacul claviaturii, cheile de acordaj au suportat același tratament. Vielei i-au fost remontate cutia claviaturii, cheile de acordaj, cordarele din corn și strunele.
