RESTAURAREA UNUI VAS BITRONCONIC APARTINÂND CULTURII GÁVA

EMANUEL PRIPON

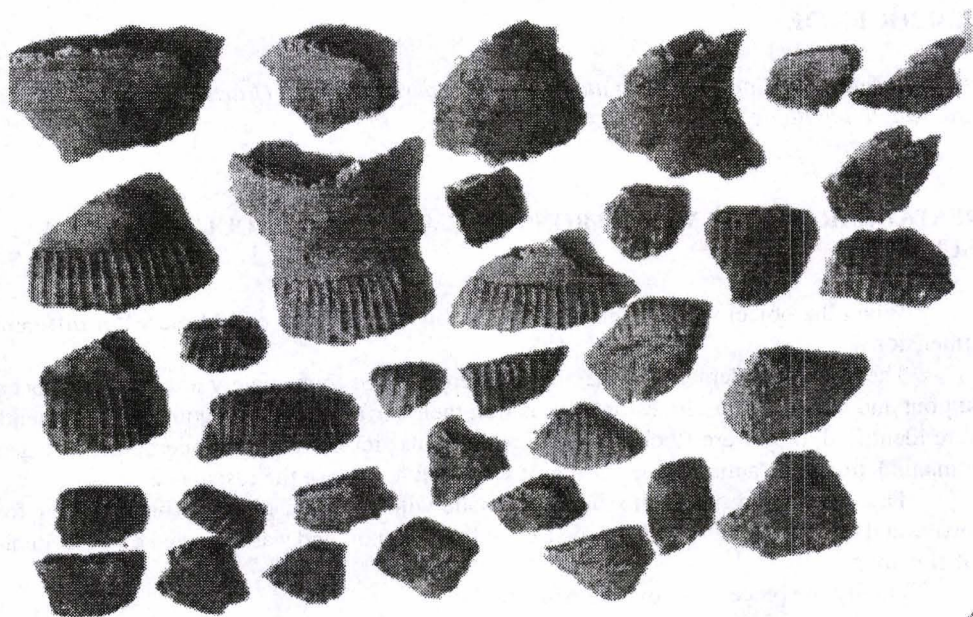
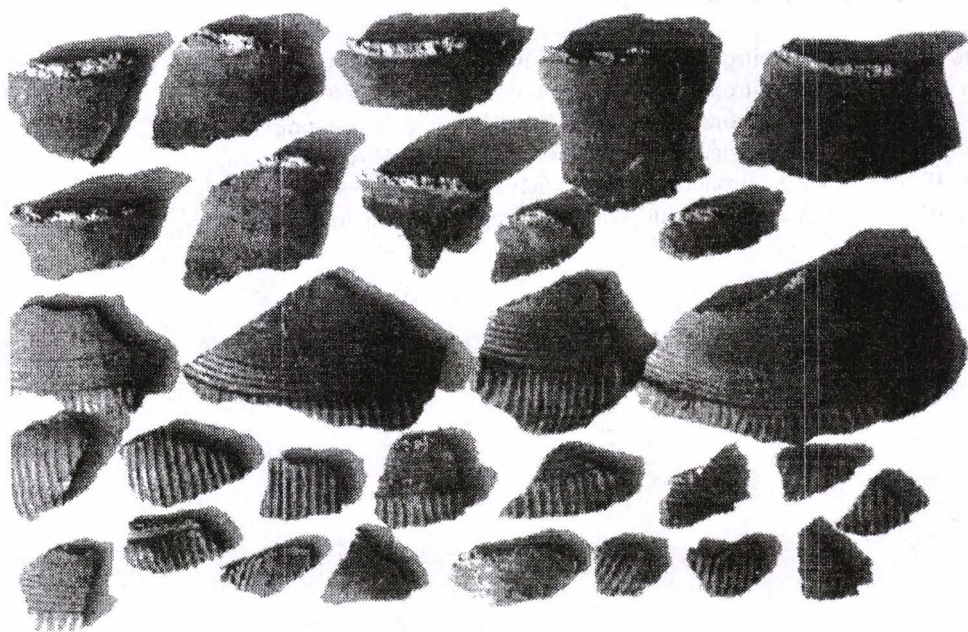
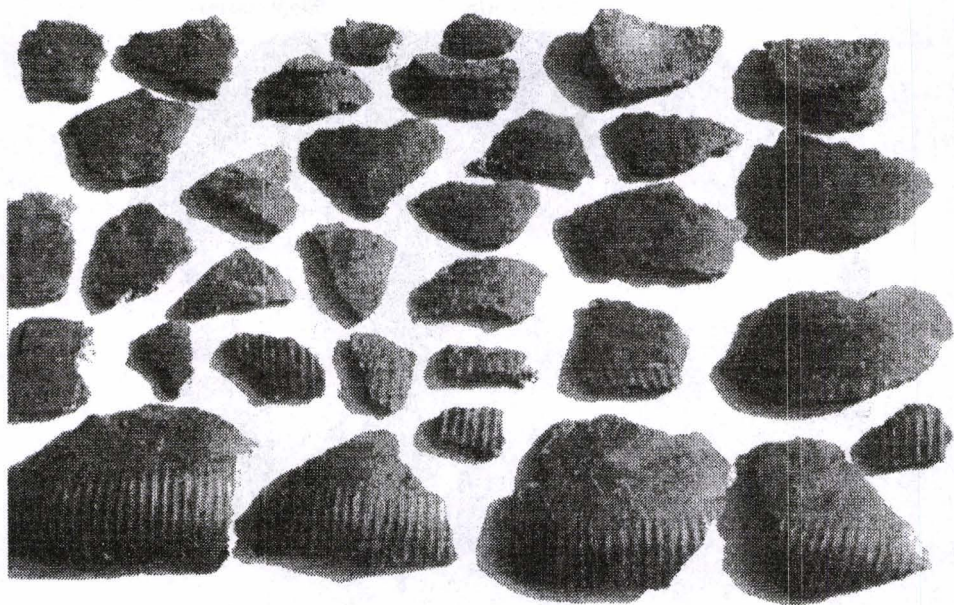
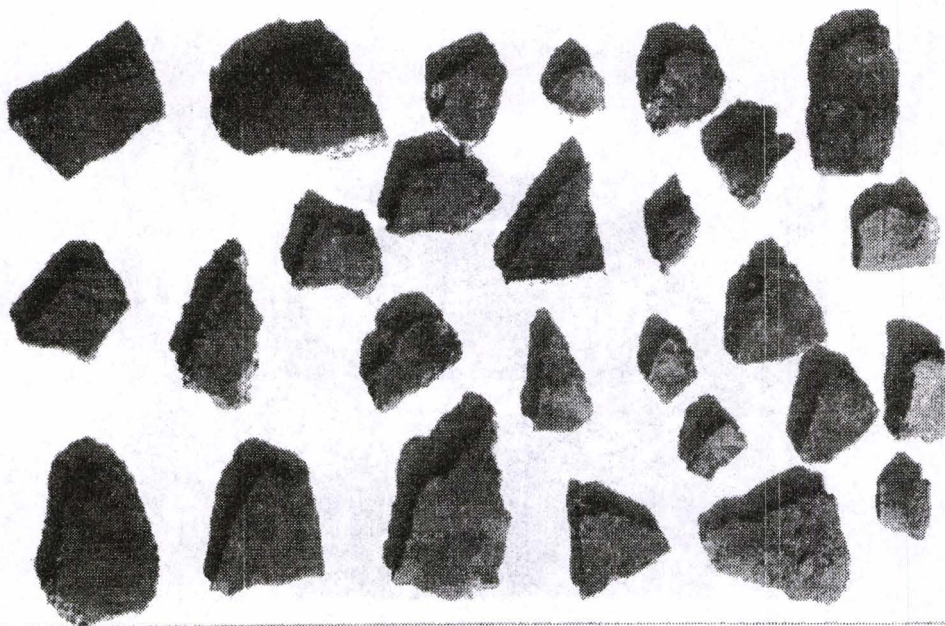
Descoperit într-o groapă rituală, materialul a fost recoltat de pe o adâncime de 55 cm., respectiv la - 0,80 m. - 1,35 m. Fragmentele ceramice se aflau într-o stare bună de conservare, pasta, slipul negru care acoperea suprafața exterioară a vasului, precum și arderea fiind de bună calitate.

În urma acestor observații a reieșit faptul că vasul a fost realizat dintr-o pastă de bună calitate având ca degresant un nisip foarte fin; ca tehnică de execuție vasul a fost lucrat cu mâna apoi ars (foto I).

Foto I, Foto 1. Vas bitronconic, cultura Gáva - înainte de restaurare

Foto I, Foto 2. Vas bitronconic, cultura Gáva - înainte de restaurare

Foto 1, Foto 3. Vas bitronconic, cultura Gáva - înainte de restaurare

Foto 1, Foto 4. Vas bitronconic, cultura Gáva - înainte de restaurare

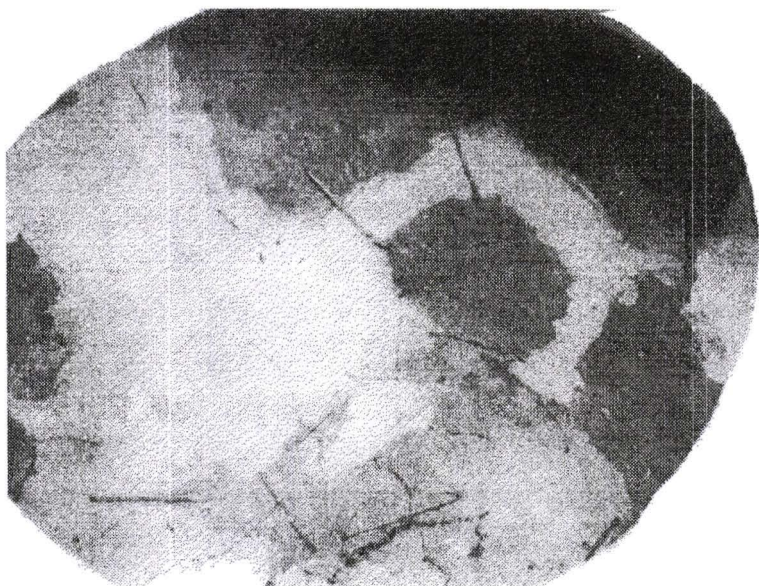
Foto II. Vas bitronconic, cultura Gáva - în timpul restaurării

circumferinței buzei puternic evazate, ceea ce făcea cu neputință continuarea operațiunii de restaurare, fără a lua această măsură de mărire a rezistenței. Tot ca măsură de creștere a rezistenței, am fixat fragmentele ceramice între ele cu cleme de lungimi variind între 40 și 70 mm., confecționate din sârmă de oțel inoxidabil cu diametrul de 2 mm. (foto II).

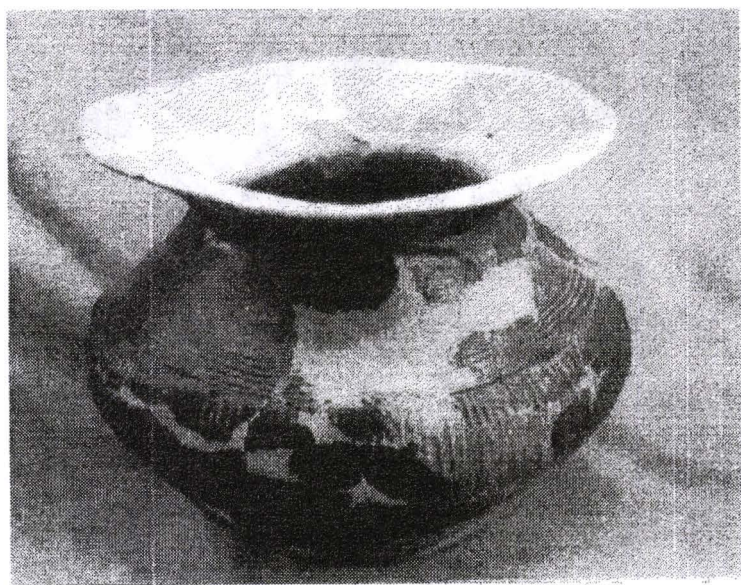
Vasul are formă bitronconică, cu gât scurt, trompetiform și buză foarte evazată, cu o înălțime de 51 cm., un diametru al buzei de 55,5 cm., și circumferința zonei maximei bombări de 57 cm., ornamentat la baza gâtului cu caneluri orizontale și verticale, la zona maximei bombări a corpului având 8 ridicături (umflături) realizate prin împingere din interior a peretelui vasului (foto III).

Foto III. Vas bitronconic, cultura Gáva - după restaurare
